Výsledky umelecko-historického a archeologického výskumu na Nálepkovej ulici č. 19–21 v Bratislave

(Príspevok k meštianskej architektúre 13. storočia v Bratislave)

MARTIN MELICHERČÍK-DANIEL REXA

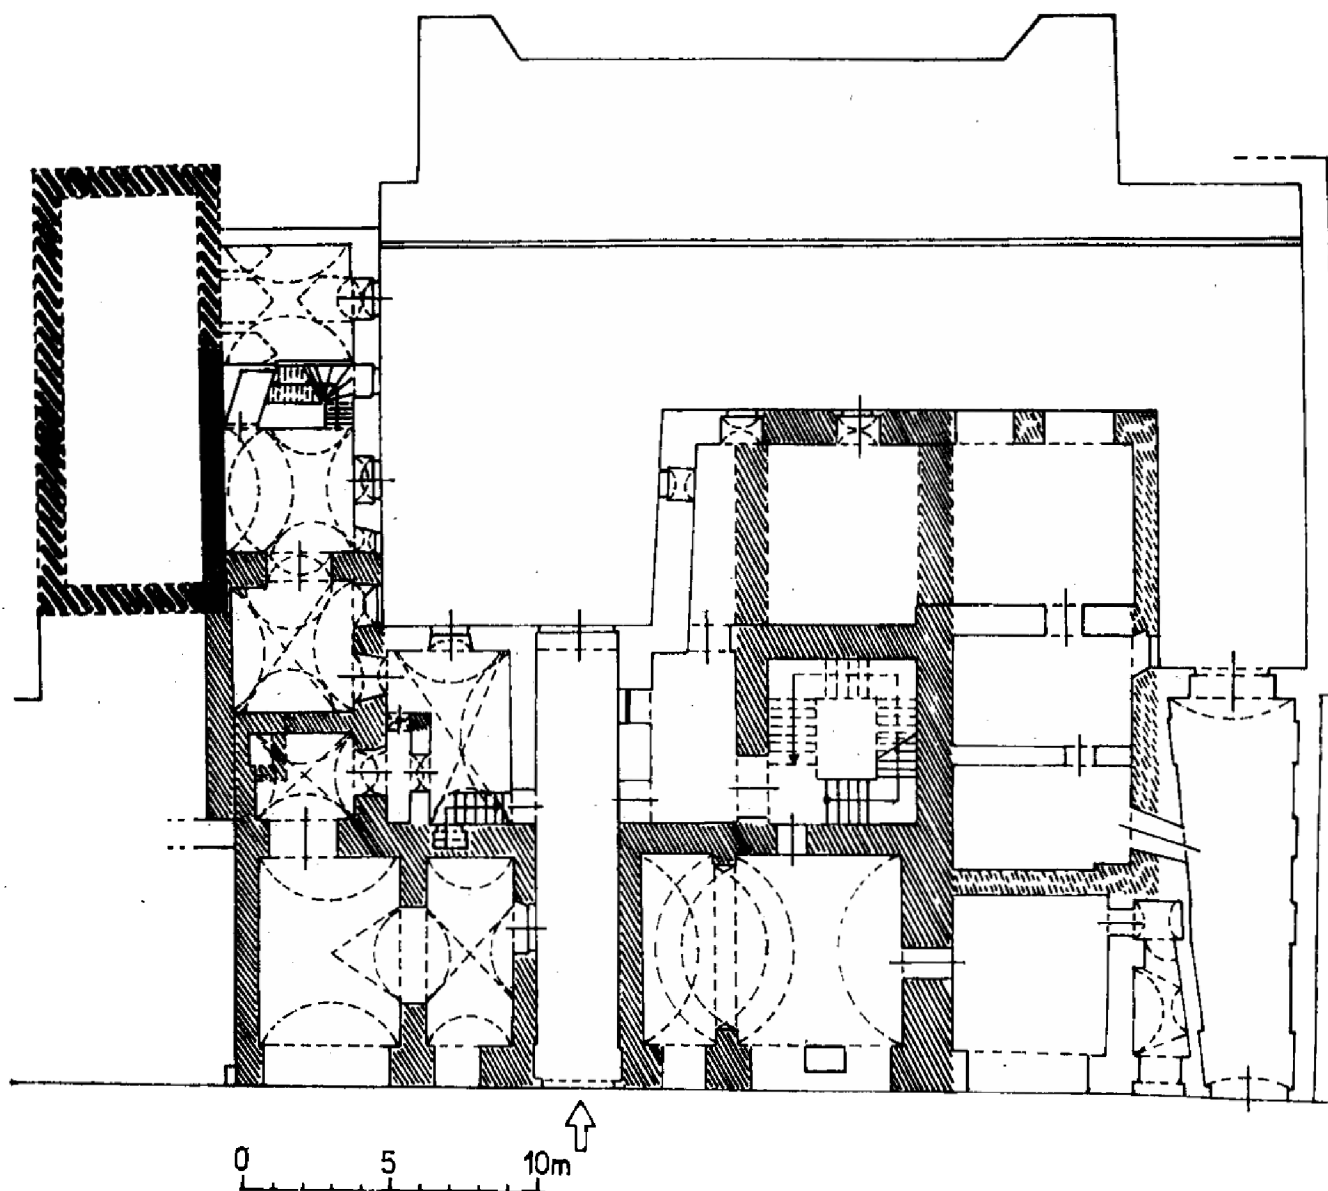
ROMÁNSKY OBJEKT Z 13. ST. — REKONŠTR. PŮDORYSU
-

ROZSAH, TZV. GOTICKÉHO PALÁCA V OBDOBÍ 14.-15. ST.
-

PRAVDEPODOBNE PRISLÚCHAJÚCI OBJEKT Z 15. ST.

Obr. 1. Bratislava, býv. Pálffyho palác na Nálepkej ul. 19–21. Pôdorys prízemnia s umelecko-historickou analýzou hlavných stredovekých fáz vývoja objektu. Zakreslené do stavu objektu z r. 1979–1982.

1. Bratislava, ehemaliger Pálffy-Palast in der Nálepková ulice 19-21. Grundriß der Erdgeschosses mit kunstgeschichtlicher Analyse der mittelalterlichen Entwicklungsphasen des Objekts. Eingezeichnet in seinen Stand aus den Jahren 1979-1982.

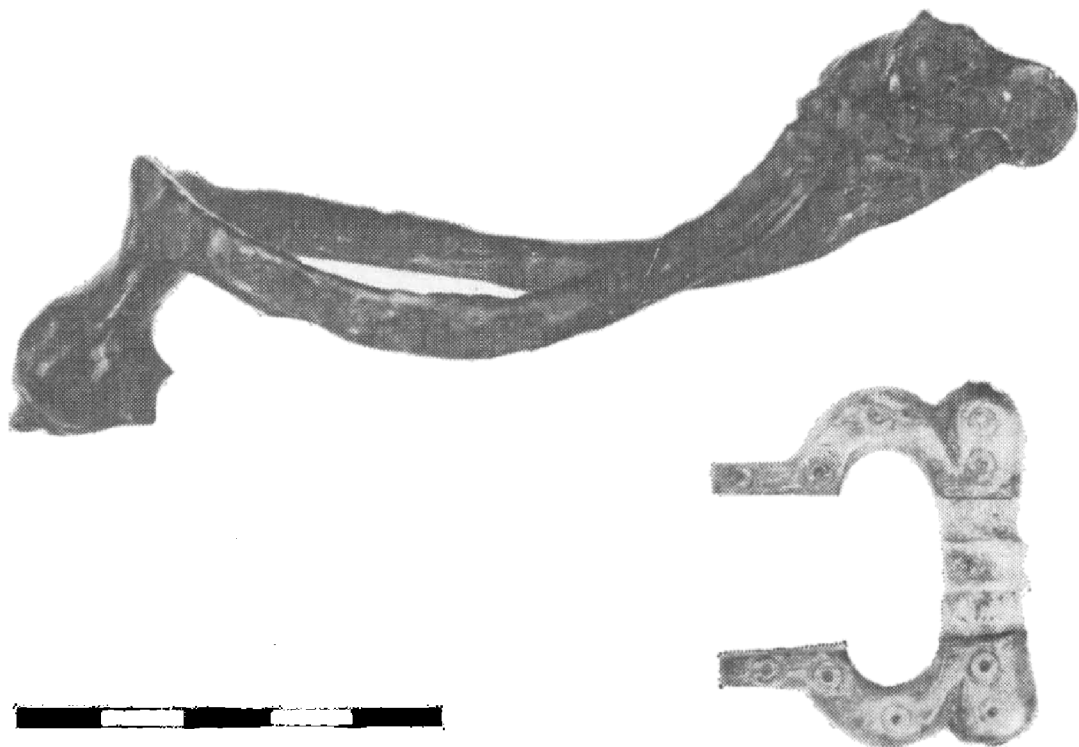
Obr. 4. Bratislava, býv. Pálffyho palác na Nálepkovvej ul. 19–21. Ostroha s ozubeným kolieskom (Sonda 1) 13. stor. Kostenná pracka z troch častí spojených železným drôtom (Sonda 5), 13. stor. Foto V. Kamenická.

Základom nášho upresneného datovania vrstiev stavebného odpadu a teda i samotnej stavby je nález dvoch mincí. Prvá sa našla na dne zásypu depresie. Ide o mincu, ktorá je prisudzovaná Belovi III. (1172–1196) (L. Huszár, 1979, s. 40). Druhá minca sa našla vo vrstve stavebného odpadu nad výplňou depresie. Je to viedenský fenig Leopolda VI. (1210–1230). (Za pomoc pri určení mince ďakujeme A. Fialovi z Mestského múzea v Bratislave.) V tejto vrstve sa našla aj kostenná pracka. Jej tvar je typickým módnym tvarom 13. storočia, ku ktorému sú

známe analógie z Nemecka (Freiburg) a aj zo starého mesta v Londýne (I. Fingerlin, 1980, s. 47). K rámcovému datovaniu tejto vrstvy prispel aj nález dvoch železných ostroh. Patria do skupiny C, podľa typológie A. Ruttkaya, s prehnutými ramenami a dole skloneným trňom s ozubeným kolieskom. Ramená sú ukončené vertikálnym plochým krúžkom s okrúhlym otvorom. Nálezy tohto typu s možným datovaním pred polovicu 13. storočia zo Slovenska pochádzajú z lokalít Bojnica a Hurbanovo-Bohatá. V nemeckom prostredí sa ostrohy s ozubeným kolieskom objavujú tiež v 1. polovici 13. storočia (A. Ruttkay, 1976, s. 347, 350-1).

4. Bratislava, ehemaliger Pálffy-Palast in der Nálepková ul. 19-21. Sporn mit Zahnrädchen (Sonde 1), 13. Jahrhundert. Beinern Klappe aus drei mit eisernem Draht verbundenen Teilen (Sonde 5), 13. Jahrhundert. Foto V. Kamenická.
