Archaeologia historica. 1992, vol. 17, iss. [1], pp. 365-367

Zobrazení vesnice Kuppentinu (příspěvek k ikonografii středověké vesnice)

LADISLAV ŠPAČEK

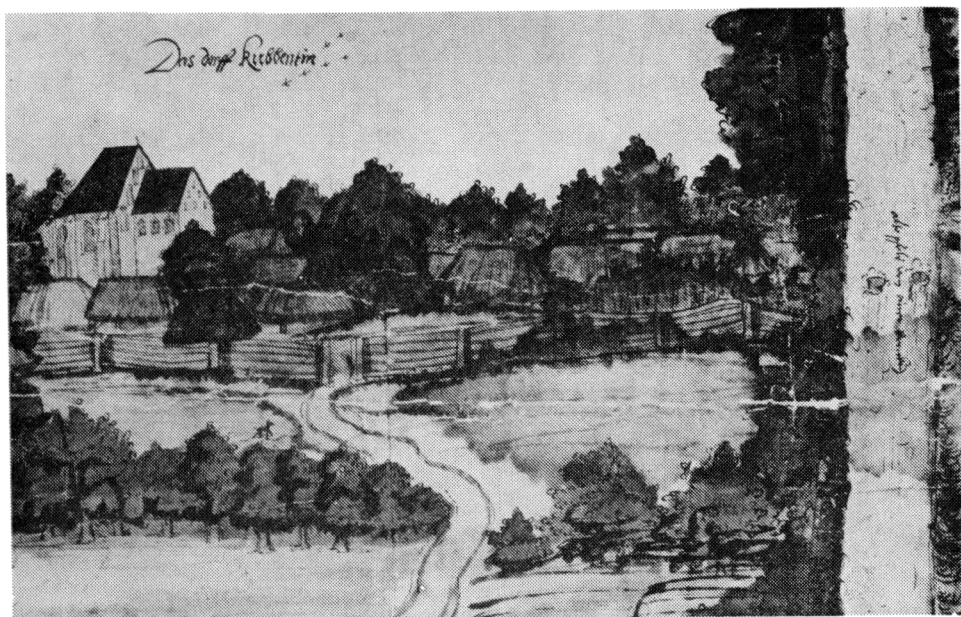
Obr. 1. Vesnice Kuppentin s kostelem (1540).

Lokality jsou zachyceny velmi detailně. Zcela zřetelně jsou doškové střechy vesnických objektů, u nichž je možno předpokládat, že jde o polozemnice nebo zemnice. Žádný z těchto objektů nemá komín. Střechy kostelů, panského sídla i městských objektů jsou z pálené krytiny a břidlice. Zřetelně je zdokumentována struktura a kvalita zdiva, jako např. neomítané kamenné a cihlové zdivo, omítané plochy hrázděného zdiva panského objektu, které je obíleno, na rozdíl od vesnických obydlí, kde jsou výplně hrázděného zdiva pouze vymazány jílem. Dalším zajímavým prvkem je různý způsob ohrazení lokalit a objektů, např. ohrazení vesnic s bránou, palisádové ohrazení panského sídla i pletený plot uvnitř téhož objektu.
