## Záchranný výzkum v Ústí nad Labem

*Archaeologia historica*. 1993, vol. 18, iss. [1], pp. 247-251

MARTA CVRKOVÁ

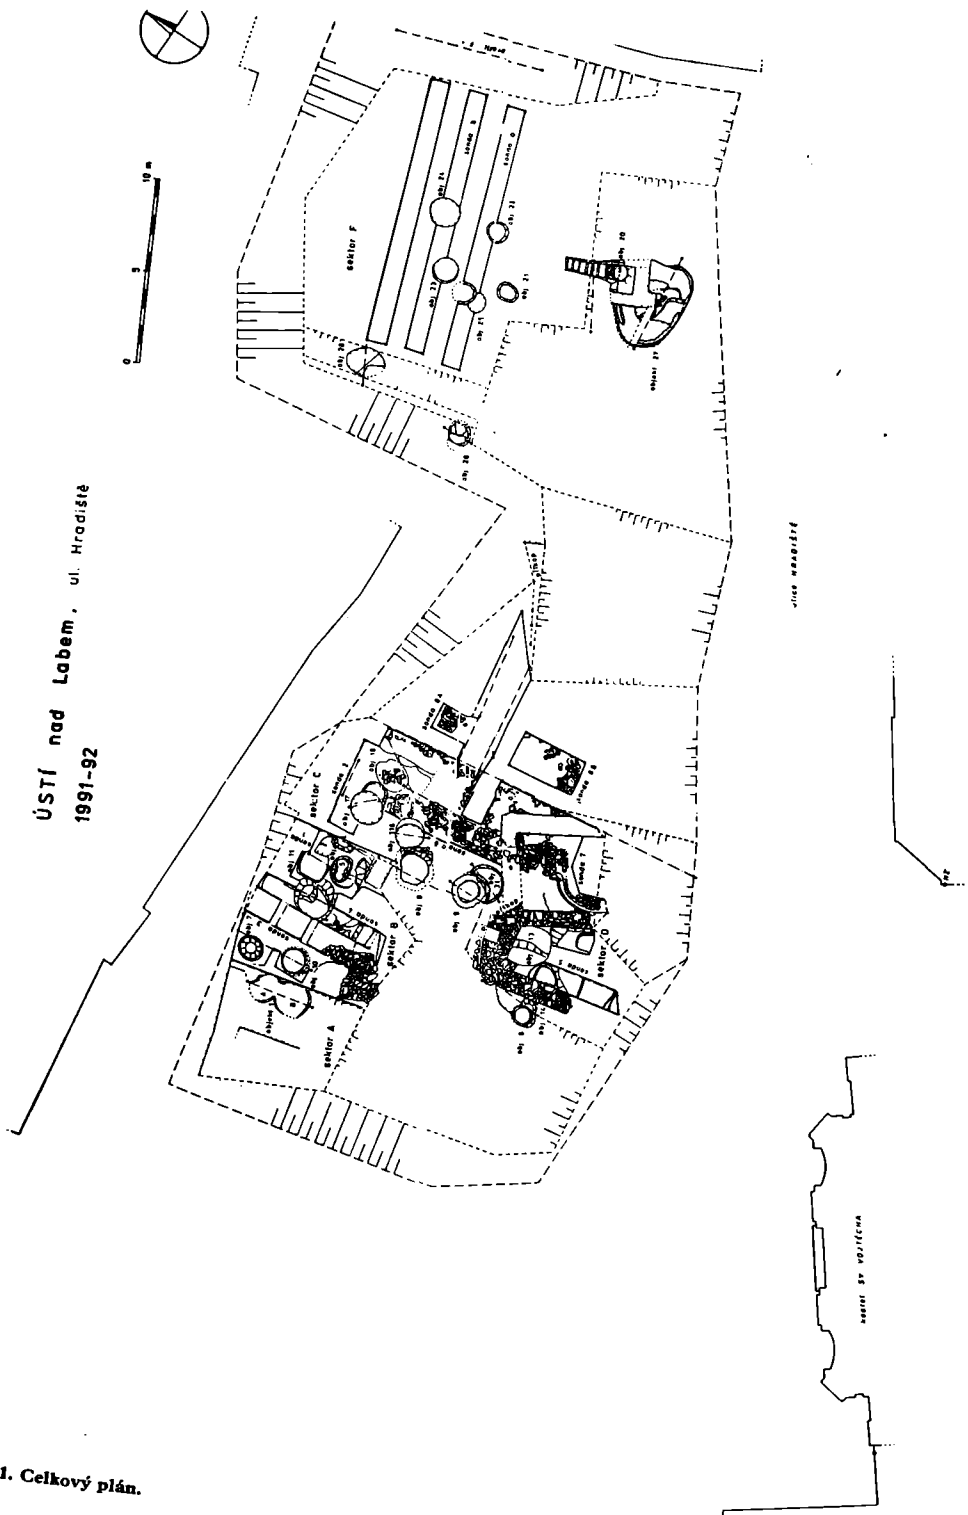
Obr. 1. Celkový plán.

Vlastní výzkum probíhal následujícím způsobem. Nejprve bylo nutno odstranit novodobé sutové vrstvy a zasypané sklepy po domech z konce 19. století, jež byly zničeny bombardováním v roce 1945. K tomu přibyla plocha po demolici dalších tří domů, které musely ustoupit nové výstavbě. Výzkum zjistil, že tato novodobá zástavba ve většině případů svými sklepy zasáhla hluboko do rostlého terénu a tím zcela zničila středověkou situaci. Proto se výzkum soustředil hlavně do prostoru dvorků, kde po odstranění recentních vrstev byl terén relativně nenarušený. Celý prostor byl rozdělen na sektory, v jednotlivých sektorech byly vyměřeny sondy 1 m široké, ve kterých se pak postupovalo po jednotlivých vrstvách až k podloží. Pokud sonda zachytila zahloubený objekt, došlo v tomto místě k rozšíření plochy do stávajícího bloku. Jednalo se hlavně o studny a odpadní jímky. Nejstarší nálezy z 2. poloviny 10. století byly zachyceny v sektoru F. Zde byl terén oproti ostatním sektorům trochu vyvýšený a od ostatní plochy byl původně oddělen příkopem, jehož šířku 20 m se výzkumem podařilo zachytit. Právě do prostoru sektoru F lze lokalizovat původní hradiště s celnicí zmiňovanou v písemných pramenech.

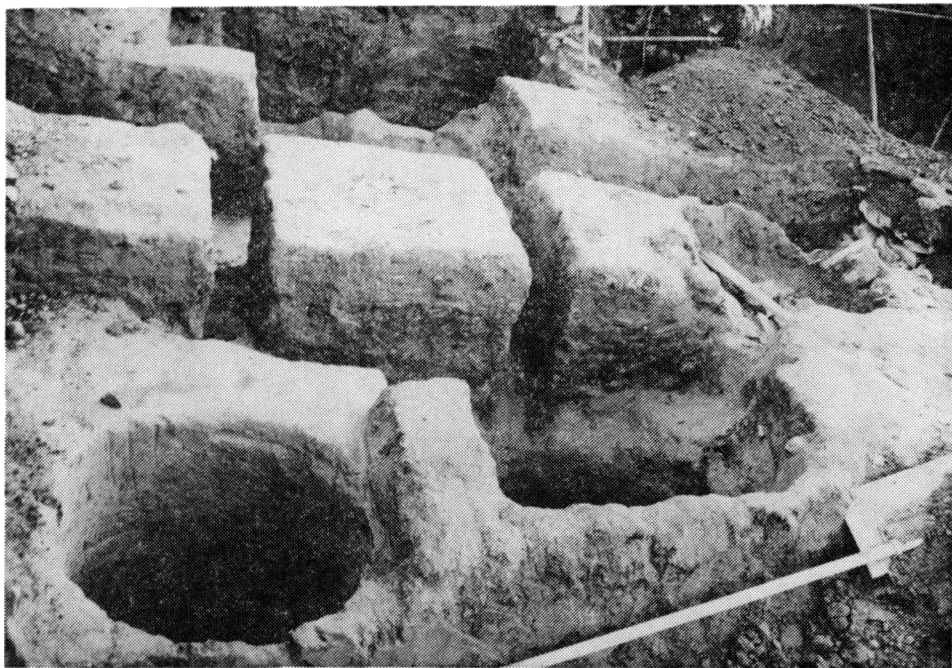
**Obr. 2. Sektor B, v popředí obj. 7. studna.**

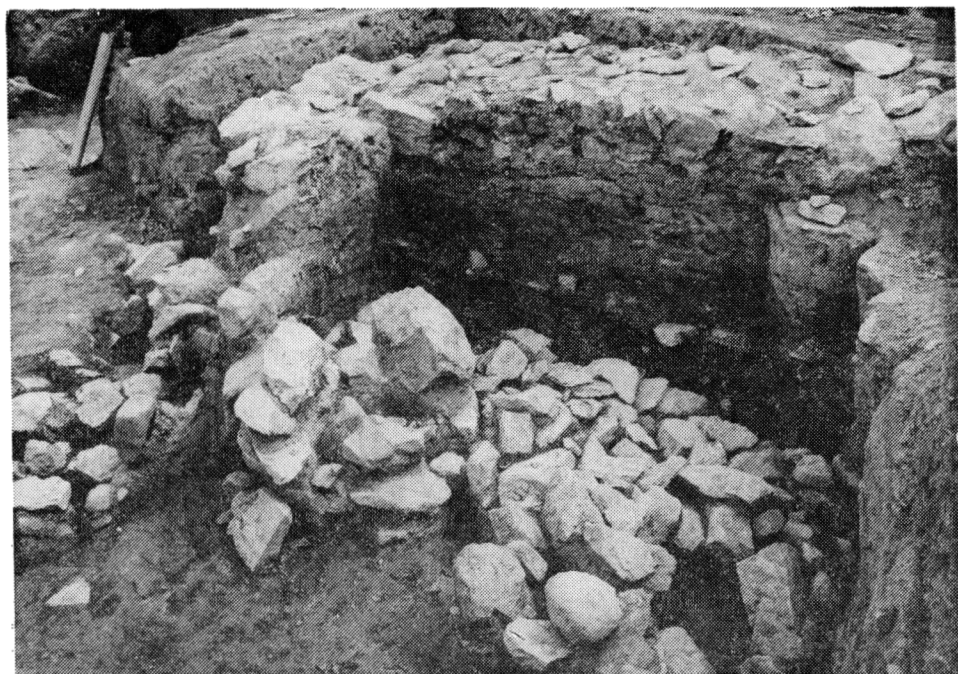
**Obr. 3. Sektor D, část základů obvodové zdi, při povrchu základy domu ze 16. století.**

pak byl v prvních desetiletích 13. století zasypan a na jeho místě byla patrně postavena obvodová zeď, její základy byly zachyceny a sledovaly směr původního příkopu. K této změně dochází patrně ve vztahu k rozvíjející se osadě Ústí, jejím povýšení na královské město, kdy je pak celý tento prostor včleněn do městského areálu. Původně volný prostor mezi hradištěm a osadou byl rozparcelován. Zachycené objekty odpadních jímek z konce 13. a ze 14. století, které se nacházely na konci těchto parcel, respektují ještě původní obvodovou zeď hradiště. Jiná situace pak nastala v 15. století, z něhož byly zachyceny silné planýrovací vrstvy a objekty pecí, které tyto základy zdi překrývají. Tento jev by svědčil o faktu, že město bylo silně poničeno v husitských válkách. Tuto skutečnost potvrzují i historické zprávy. Po jejich skončení došlo pak k nové parcelaci při celkové přestavbě města.

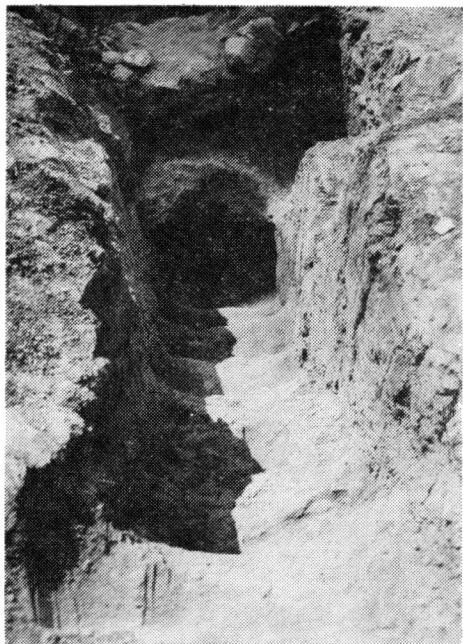
Obr. 4. Sektor F, schody do zemnice.

Podle toho se hradiště nacházelo na vyvýšeném místě nad původním soutokem Klíšského potoka s Labem. Od osady Ústí bylo odděleno příkopem a patrně mělo i palisádu, její stopy se však vzhledem k narušenému terénu nepodařilo zjistit. V prostoru hradiště se podařilo zachytit zemnici z 11. století se vstupní šíjí se schodištěm zahloubeným do sprašového podloží, dále pak studnu a zásobní jámu. Nejstarší nálezy z 2. poloviny 10. století byly zachyceny ve slabé sídlištní vrstvě na podloží. Příkop

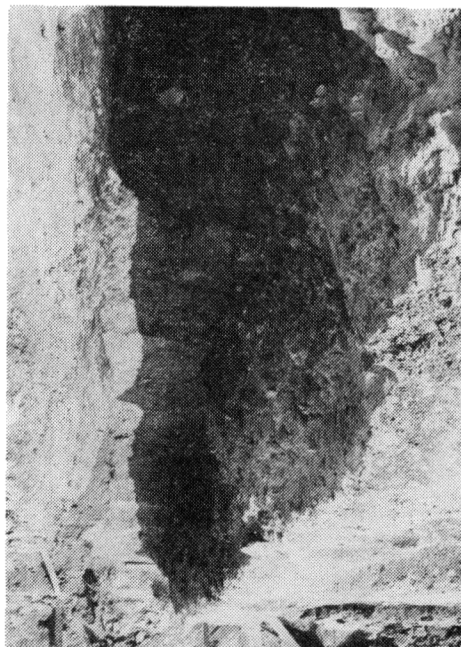
Obr. 5. Řez příkopem.
