Výzkum hradu Nového Světlova

JIŘÍ KOHOUTEK – RADIM VRLA

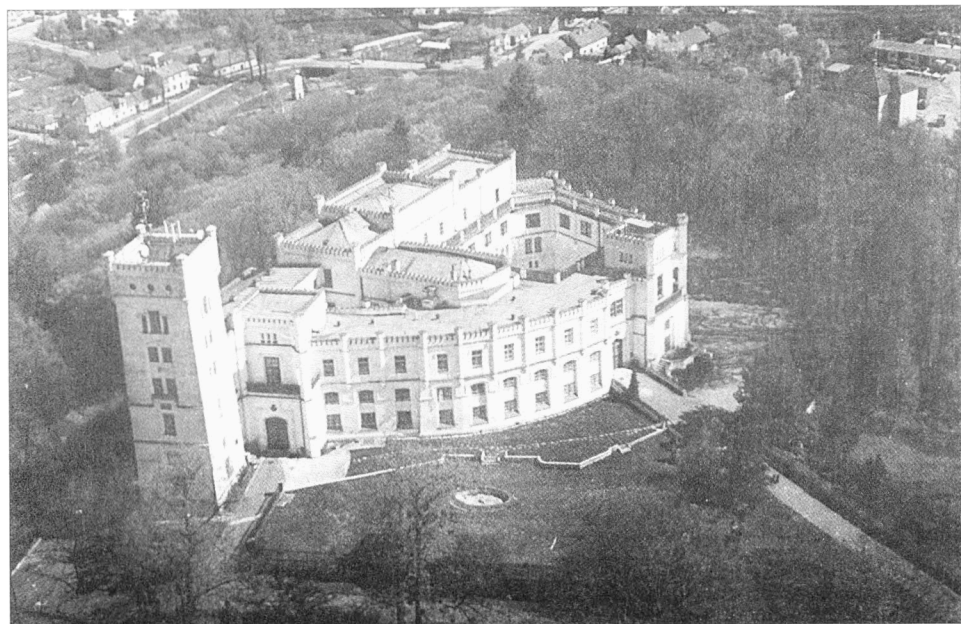
Obr. 1. Nový Světlov – letecký snímek zámku, pohled od JV (foto R.Vrla 1999).

Lokalita je situována na severním ostrohu hřebene Komňanské vrchoviny (Lopenické skupiny) střední částí Bílých Karpat (obr. 1). V tomto horském pásmu se nachází více fortifikací – ca 4 km vzdušnou čarou jižním směrem je situován zaniklý středověký hrad Zuvačov nad Komňou a přibližně 2 km v téže směru poněkud záhadná lokalita Valy u Záhorovic, která s největší pravděpodobností představuje nedokončenou stavbu středověkého opevněného sídla (Kohoutek 1991, 27–32).

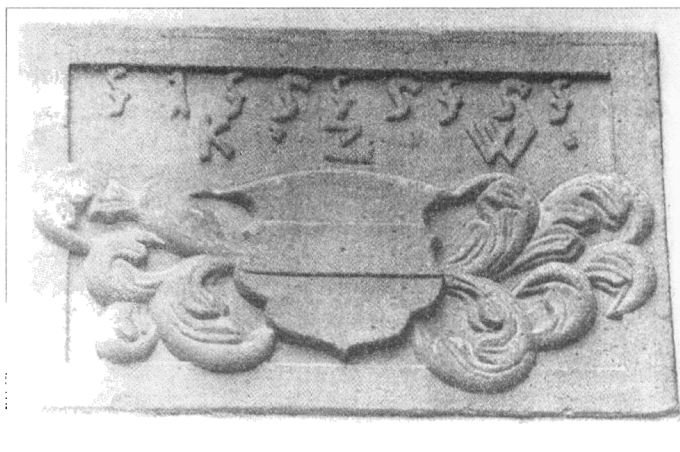
Obr. 13. Nový Světlav – erbovní deska z r. 1555 s iniciálami Kateřiny z Vlčnova (foto M. J. V. Pavlu, 1983).
