Archaeologia historica. 2002, vol. 27, iss. [1], pp. 425-444

Nové poznatky o gotické architektuře jihovýchodní Moravy

JIŘÍ KOHOUTEK – ZDENĚK VÁCHA – RADIM VRLA

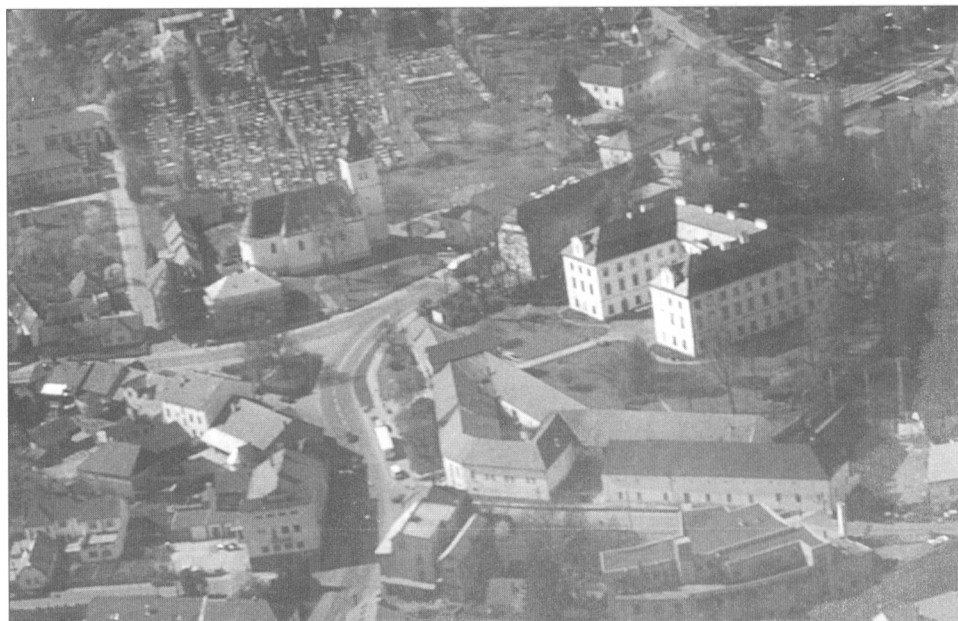
Obr. 1. Vizovice, letecký snímek zámeckého areálu (foto: R. Vrla 2000).

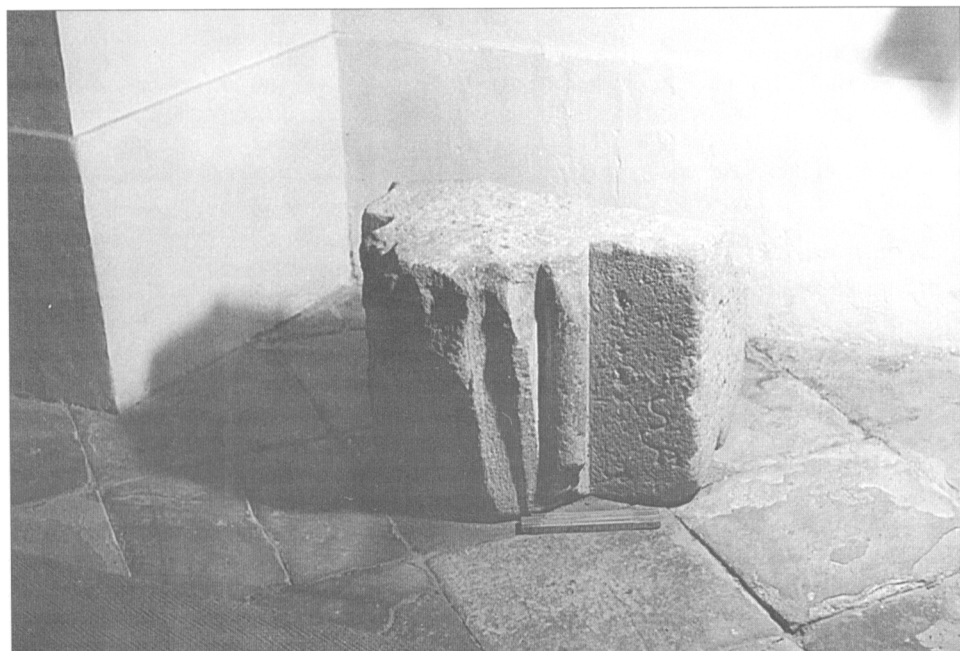
Obr. 8. Vizovice, zámek – klenební přípora s kamenickými značkami (srov. obr. 9/7 a 7, foto: R. Vrla 1999).

Na části kamenných bloků jsou viditelné kamenické značky (obr. 9, srov. obr. 8), dokumentováno jich bylo 9 sedmi typů. Pro některé lze najít paralely v rámci zpracovaného velehradského katalogu,¹³ z těchto analogií však nechceme vyvozovat zásadní závěry. Shodné jsou některé základní typy (I, C, S), které se však vyskytují i v jiných obdobích a oblastech. Při vyslovení předpokladu o relativní vypovídací schopnosti typů kamenických značek vycházíme též ze skutečnosti, že značka typu písmene F se nachází na Velehradě, na tečovicckém portále i na fragmentech z vizovického kláštera (viz dále); o přímé souvislosti všech tří staveb na základě formální analýzy článků však zřejmě nelze uvažovat.

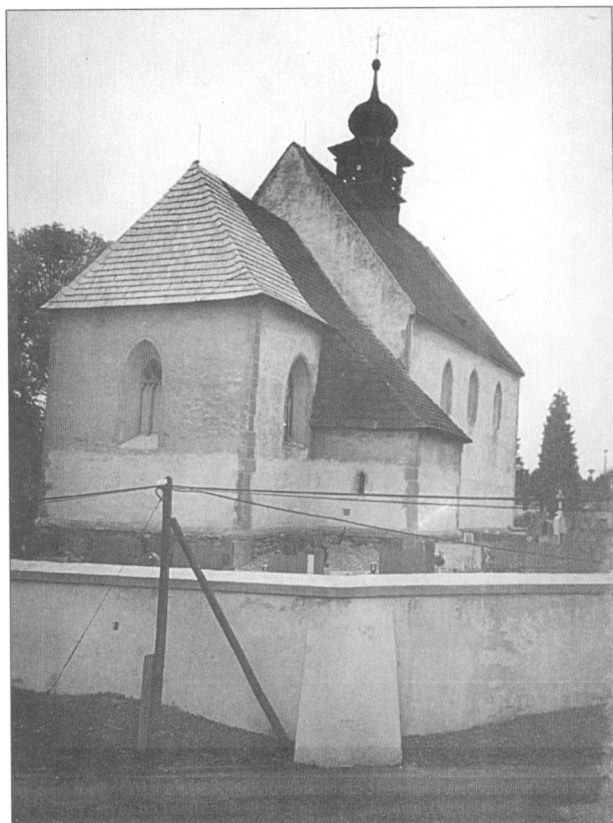
Obr. 10. Tečovice, kostel sv. Jakuba Většího – celkový pohled od severovýchodu (foto: R. Vrla 2001).

Nejstarší písemná zmínka o Tečovicích pochází z roku 1141,¹⁵ v roce 1307 je potom zmiňován Buň z Tečovic.¹⁶ Zdejší kostel (obr. 10) je prostá, orientovaná stavba s obdélnou plochohrostropou lodí, otevřenou hrotitým triumfálním obloukem do presbytáře kvadratického půdorysu zaklenutého 2 poli křížové klenby s kruhovými svorníky. V jednom ze svorníků je reliéf beránka, ve druhém erb donátora stavby – jezdecká ostruha s bodcem. Na severní straně přiléhá k presbytáři téměř čtvercová, křížově klenutá sakristie. Žebra svatyně mají jednu vyžlabený klín a vyrůstají z ostruhových patek (obr. 11), v sakristii vyrůstají žebra stejného profilu z patek jehlancových (obr. 12). V interiéru, na jižní straně svatyně, je rovněž kamenné dvoudílné sedile (obr. 13) s motivem naspodu otevřeného trojlistu v záklescích, vyhloubené v předsazeném panelu, obdobně jako západní portál, jenž je předmětem našeho zájmu.

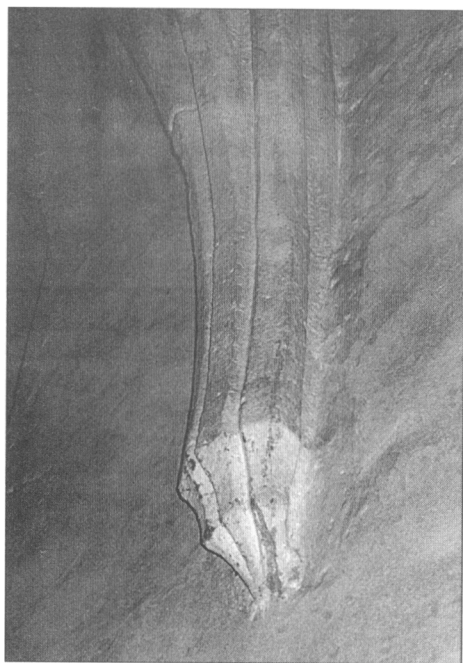
Obr. 11. Tečovice, kostel sv. Jakuba Většího – ostruhová klenební patka v presbytáři (foto: R. Vrla 2001).

11. Tečovice, die Kirche des hl. Jakob des Größeren – der spornförmige Gewölbefuß im Presbyterium. Foto R. Vrla 2001.
 12. Tečovice, die Kirche des hl. Jakob des Größeren – der pyramidenförmige Gewölbefuß in der Sakristei. Foto R. Vrla 2001.

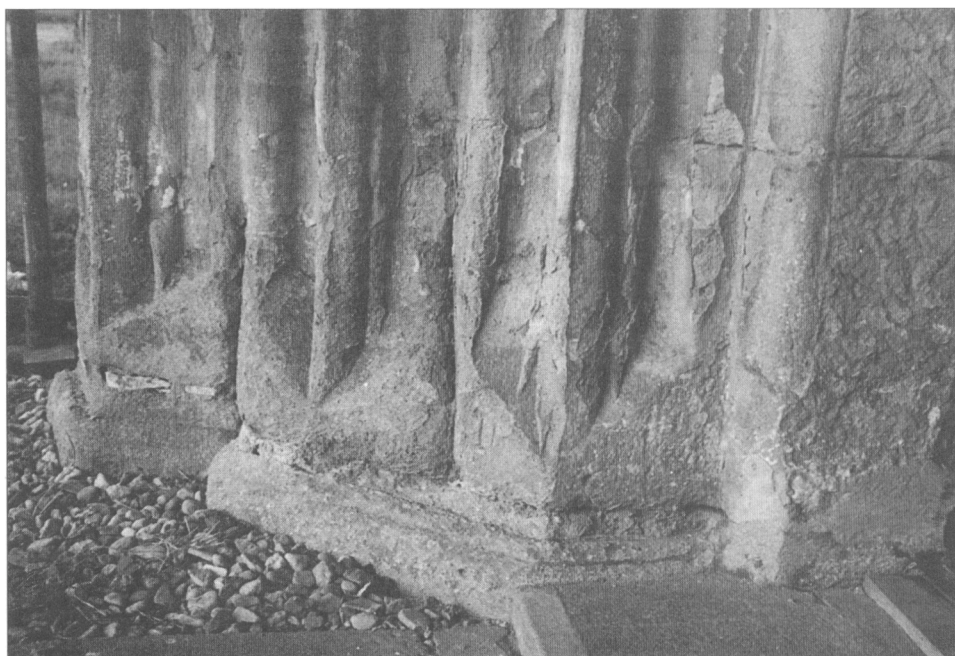
Obr. 17. Tečovice, kostel sv. Jakuba Většího – detail levé (severní) tronoze vstupního portálu s fragmentem kamenické značky ve tvaru písmene „F“ (foto: R. Vrla 2000).

do původního tvaru), zánik vnitřní profilace výřezu otvoru a převážnou ztrátu předpokládané polychromní úpravy dochované ve zbytcích (v současnosti probíhající restaurování může přinést další upřesnění této otázky). Portál osazený v panelu zkoseném zvnějšku ze všech stran a rámovaném žlábkovnicovým profilem je charakterizován trychtýřovým ostěním členěným sledem hruškovcových a oblounových prutů oddělovaných výžlabky (obr. 16/B); hruškovce i oblounové profily jsou částečně podloženy lištami. Profilace vyrůstá ze zalamované sešikmené trnože (obr. 17).

17. Tečovice, Kirche des hl. Jakob des Größeren. Detail des linken (nördlichen) Eingangsportalsockels mit einem Steinmetzzeichenfragment in Form des Buchstaben „F“. Foto R. Vrla 2000.

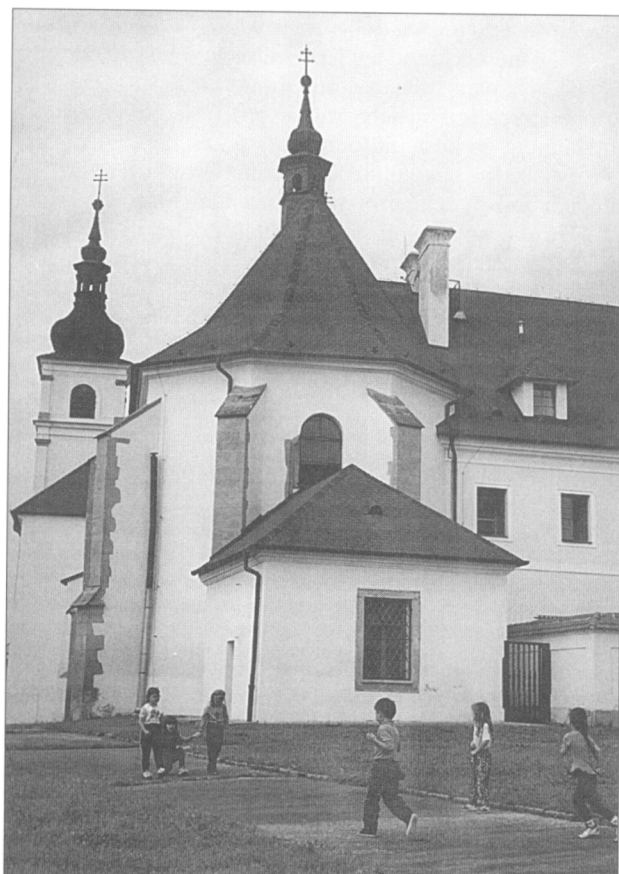
Obr. 19. Uherský Brod, dominikánský klášter – celkový pohled na presbytář klášterního chrámu od východu (foto: R. Vrla 2000).

poloviny 13. století je v podstatě dochována do dnešní doby; při severní, nejvíce ohrožené straně města vznikl již při založení Brodu městský hrad a v jeho sousedství klášter dominikánského řádu. Obdobně jako v Brodě byla panovníkem proti Uhrám zbudována městská založení ve Štýrsku (Radkersburg) a Dolních Rakousích (Marchegg). V letních měsících roku 1994 byl realizován severním směrem od kostelní lodi zjišťovací archeologický výzkum, jenž v těchto místech prokázal existenci původního klášterního hřbitova, jehož počátky lze na základě získaných nálezů doprovodného hrobového inventáře kláštera do období druhé poloviny 13. století a závěr pohřbívání v tomto prostoru lze kláštera do doby I. poloviny 15. století. Na konci 15. století zde vznikl klášterní ambit, který s největší pravděpodobností zanikl v průběhu 16. století, není však vyloučen definitivní zánik až na konci první poloviny století následujícího. V průběhu tohoto výzkumu byl proveden také částečný SHP klášterního kostela Nanebevzetí P. Marie, jenž v této době procházel rozsáhlou opravou. Při tomto průzkumu se ukázalo, že z původní stavby kostela se z podstatné části dochoval pouze presbytář²⁶ (obr. 19, 20).

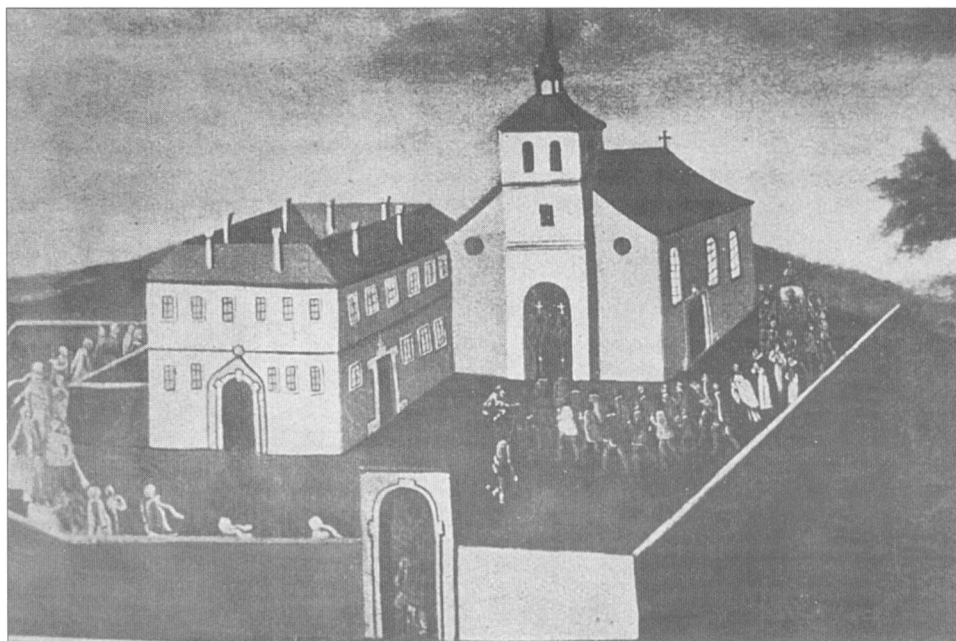
Obr. 24. Uherský Brod, dominikánský klášter – vyobrazení údajné podoby kláštera před barokní přestavbou; vzájemná poloha zobrazených budov může naznačovat, že před zmíněnou přestavbou existoval klášterní chrám pouze v rozsahu gotického presbytáře (detail olejomalby pocházející od anonymního autora z 1. poloviny 18. století; obraz je součástí cyklu zachycujícího historii kláštera; cyklus je v majetku dominikánského řádu, foto: J. Kohoutek).

hům a zároveň pravděpodobně dochované v prvotní pozici – a další okolnosti), vedly autory k názoru, že stavba nebyla nikdy dle původního záměru ukončena a ani presbytář nebyl goticky zaklenut. Tento názor mohou potvrzovat i historické souvislosti – válečné události již v 70. letech 13. století a historický pramen, svědčící o předbarokní podobě chrámu. Je zde výslovně zmiňován dřevěný strop kostela („...tenž chrám Páně, kterej toliko předešle deštěnou tlu měl...“)²⁷ (srov. obr. 24).
