Das hoch- und spätmittelalterliche Dorf im Ostmitteleuropa im Licht der archäologischen Forschung

Archaeologia historica. 2005, vol. 30, iss. [1], pp. 263-328

VLADIMÍR NEKUDA

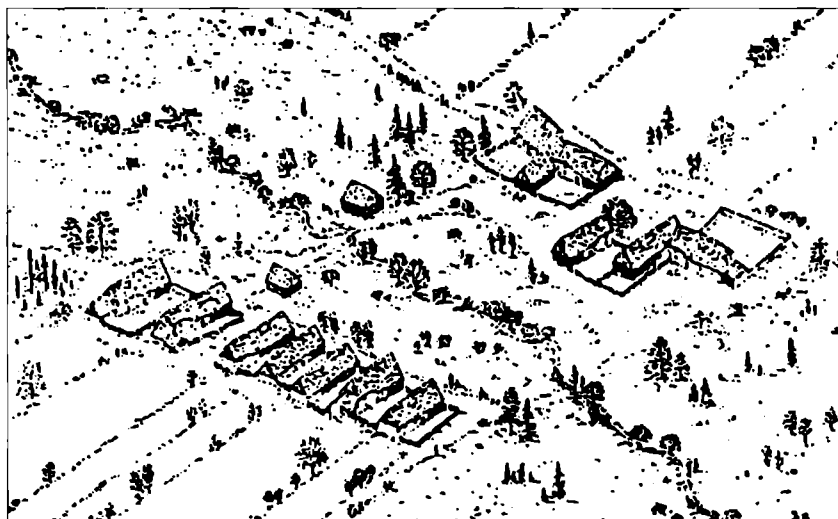
Abb. 15. Wüstung Pfaffenschlag, Mähren. Rekonstruktion des mittelalterlichen Dorfes mit der zugehörigen Flur. Zeichnung Z. Špičák.

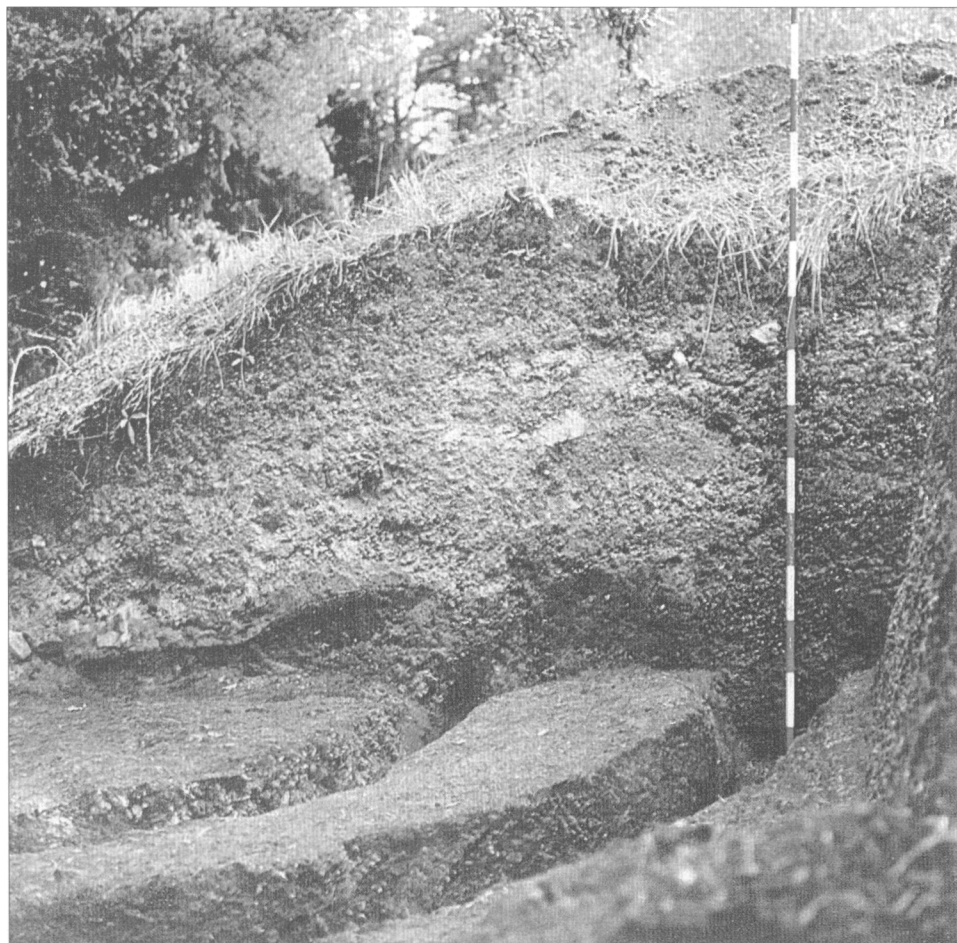
Abb. 21. Wüstung Msténice, Mähren. Vorgeschobene Befestigung über der Feste. Schnitt durch den aufgeschütteten Kern der Befestigung und die Palisadenrinnen unter der Aufschüttung. Foto V. Nekuda.
