*Archaeologia historica*. 2007, vol. 32, iss. [1], pp. 353-365

# K výsledkom výskumu kostola v Moste pri Bratislave

(Architektúra kostola v stredoveku)

ŠTEFAN ORIŠKO

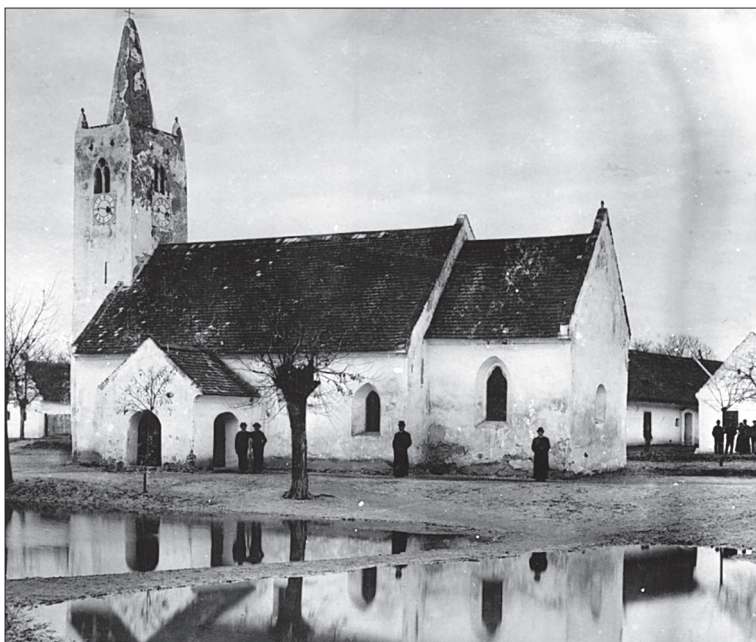
Obr. 3. Južná fasáda kostola pred rozšírením, okolo 1909, archív KÖH, Budapešť, Fotótár, inv. č. 18051.

ktorá vznikla pred úpravou kostola začiatkom 20. storočia (dnes v archíve KÖH v Budapešti), si okno ešte aj v tomto období uchovávalo pôvodný polkruhový záklenok i pomerne malú výšku (foto: KÖH, Fototár, inv. č. 18051). Ďalší okenný otvor je potvrdený v južnej stene presbytéria, kde v rámci reštaurátorského prieskumu (študenti Katedry reštaurovania VŠVU 1993–1995) zistili úsek ľavej hrany špalety (doplnili ho však do ideálneho hypotetického celkového tvaru s polkruhovým záklenkom). Staršie okno v tejto situácii predchádzalo neskoršie gotické, s kružbou. Ani toto okno nebolo osovo situované do stredu steny, ale bolo posunuté do jej ľavej časti.

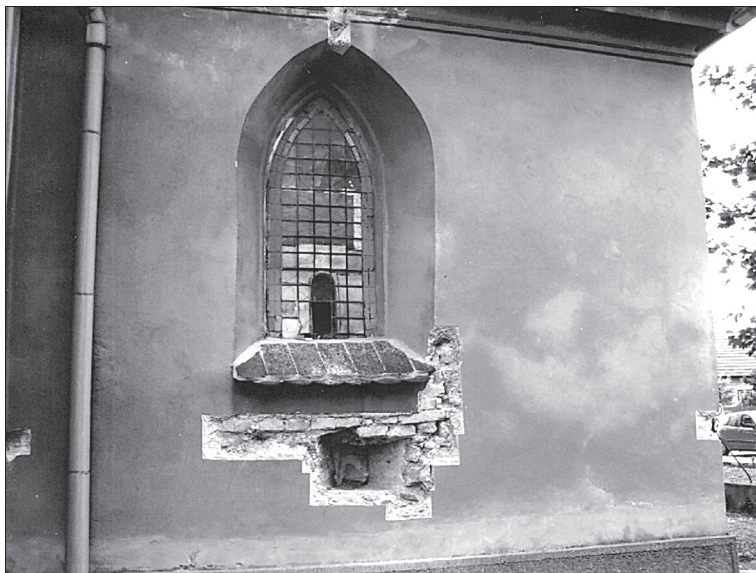
Obr. 5. Východná stena presbytéria, nález okna.

Zo stavebných detailov, patriacich k fáze vzniku kostola, sa v kompletnom stave nezachoval žiadny, niekoľko okenných otvorov poznáme aspoň vo fragmentoch. Patrí k nim štrbinové okno vo východnom múre presbytéria, z ktorého na fasáde sa odkryla spodná časť zošíkmej špalety s rovným parapetom. Ukazuje sa, že okno nebolo situované presne na stred východnej fasády, ale jeho os bola mierne (cca o 40 cm) posunutá doprava. Ďalšie prvky východného okna sa už nezachovali. Iba podľa archívnej fotografickej dokumentácie,

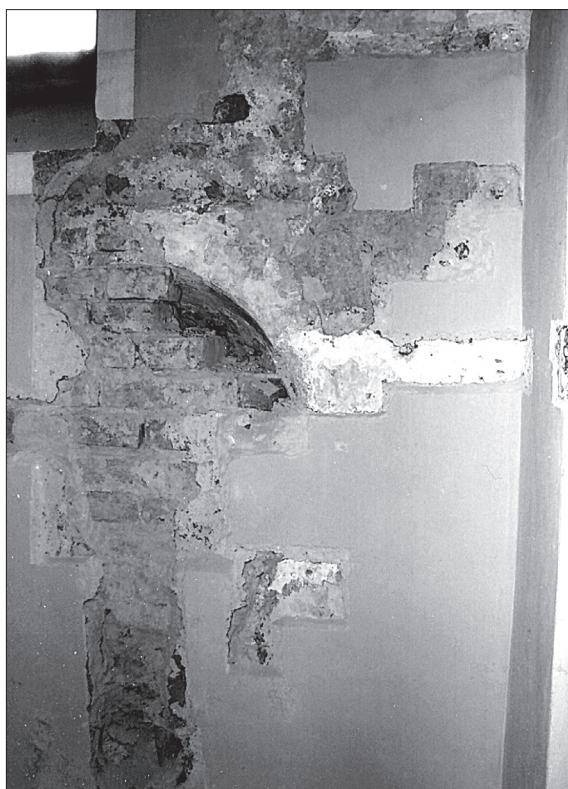
Obr. 6. Severná stena lode, nález odtlačkov tribúny a okna pod emporou.

Z vlastníckeho hľadiska dôležitým sekundárnym doplnkom pôvodného kostola sa stala západná empora, doložená nálezmi na severnej stene lode – odtlačkom podlahy empory a kruhovým oknom, slúžiacim na osvetlenie priestoru pod tribúnou. Podobné okno bolo aj južnom múre lode, ako to dokumentujú archívne materiály (zamerania K. Luxa a dobové fotografie z archívu KÖH v Budapešti). Presnejšia konštrukcia ani rozmery empory neboli zistené. Kým neskôr (v súvis s barokovým zaklenutím lode) deštruovanú západnú vlastnícku emporu nevieme ani slohovo určiť, ďalšie druhotné úpravy pôvodnej stavby azda z rovnakého obdobia sa nám viac-menej zachovali a majú tiež pomerne čitateľné výtvarné znaky. Týka sa to nového zaklenutia presbytéria krížovou rebrovou klenbou a jeho výzdoby.

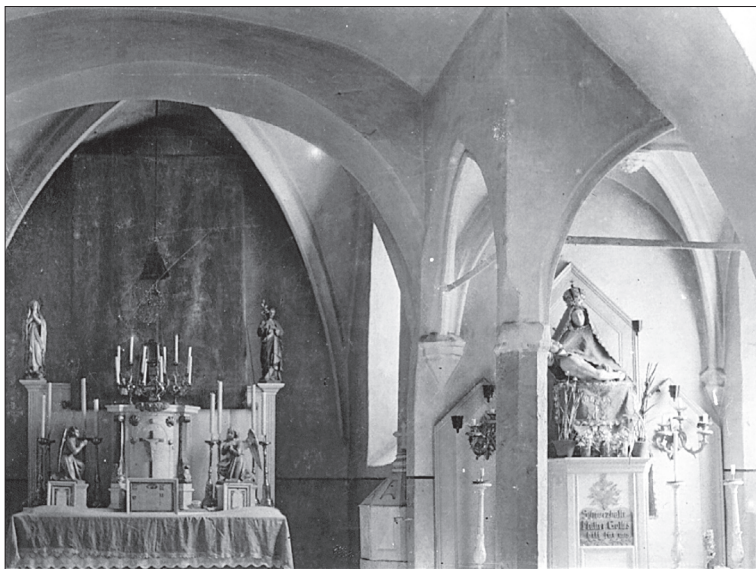
Obr. 7. Interiér kostola s južným baldachýnom, po 1910, archív KÖH, Budapešť, Fotótár, inv. č. 25345.

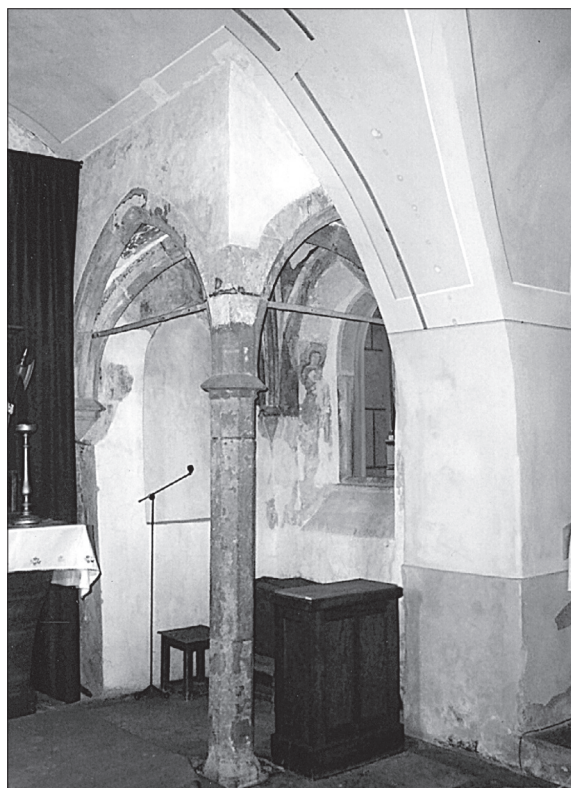
Obr. 8. Južný baldachýn, súčasný stav.

Dôležitým nálezom výskumu v rámci architektúry baldachýnov bolo stanovenie tvaru ich murovanej nadstavby: baldachýny boli nad kamennými lomenými oblúkmi doplnené omietaným murivom, zvrchu s vodorovnou priamou hranou (zistenou cca 30 cm pod barokovou klenbou lode). Pod severovýchodným baldachýnom (na severnej a východnej stene v rohu lode) bol doložený odtlačok odstránenej murovanej menzy pravouhlého tvaru v omietke, ktorý potvrdzuje funkčné spojenie architektúry baldachýnov s oltármi umiestnenými pod nimi.

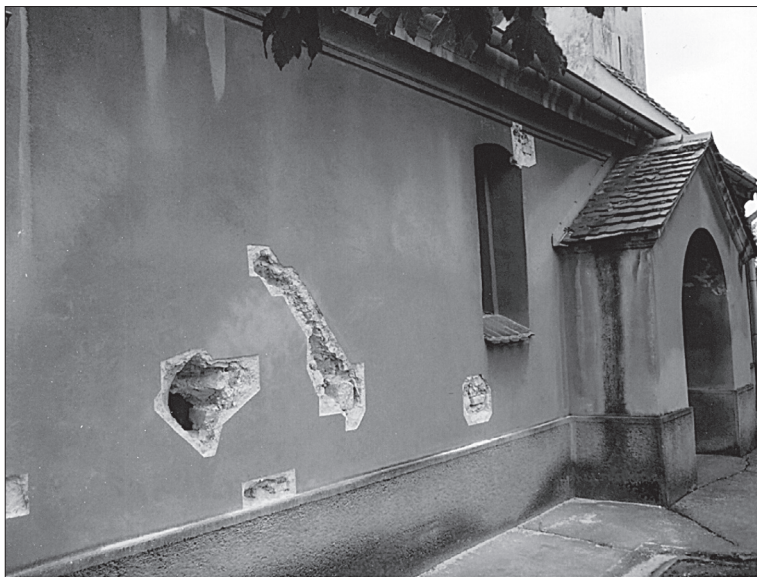
Obr. 9. Severná stena lode, nález kosoštvrcového okna.

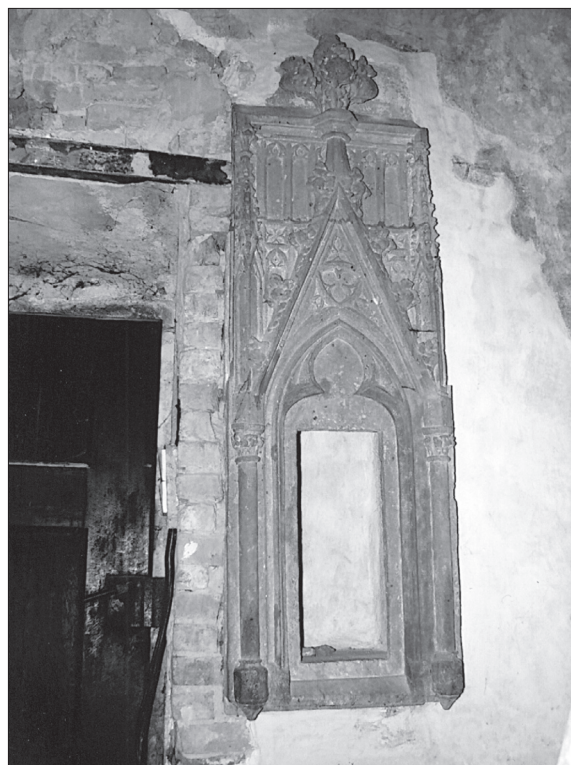
Obr. 10. Pastofórium v presbytériu.

Podobnú slohovú orientáciu má aj kamenné pastofórium, ktoré osadili do severnej steny presbytéria. Objavuje sa na ňom motív prieniku vrcholovej kytice cez rímsové profily – prvok rozšírený v stavebnej plastike realizácií Majstra Michaela (Chnaba) vo Wiener Neustadte v chóre farského kostola v Deutsch-Altenburgu. Panelácia a architektonické členenie pastofória z Mostu je blízke aj ďalšiemu kamennému pastofóriu na Žitnom ostrove, v Holiciach, ktoré je v spodnej časti podopierané bustovou konzolou, reagujúcou na viedenské poparlerovské sochárstvo. Obidve pastofóriá – z Mostu i z Holíc – potvrdzujú význam vplyvu bratislavskej architektúry a stavebnej plastiky záveru 14. a začiatku 15. storočia pre menšie stavby na západnom a južnom Slovensku. Pre kombináciu tradičnejších a slohovo inovatívnejších prvkov však chronológia týchto pamiatok nie je celkom uspokojivo vysvetliteľná. Aj Moste v rámci neskorostredovekých úprav využili jednak tradičné jednoduché prvky (trojlístové kružby v oknách, rozetové reliéfy kuželovitých svorníkov klenieb baldachýnov) alebo ich aktualizované variácie (ihlancové konzoly so zdôraznenou vlysovo-rímsovou časťou pod baldachýnmi, príbuzné južnej bočnej lodi v Šamoríne alebo konzolám vo farskom kostole v Trnave, ktoré vznikli pod vplyvom stavby domu sv. Martina v Bratislave) až po uvedené inovácie, otvorene čerpajúce z repertoáru významných dielní tohto obdobia.

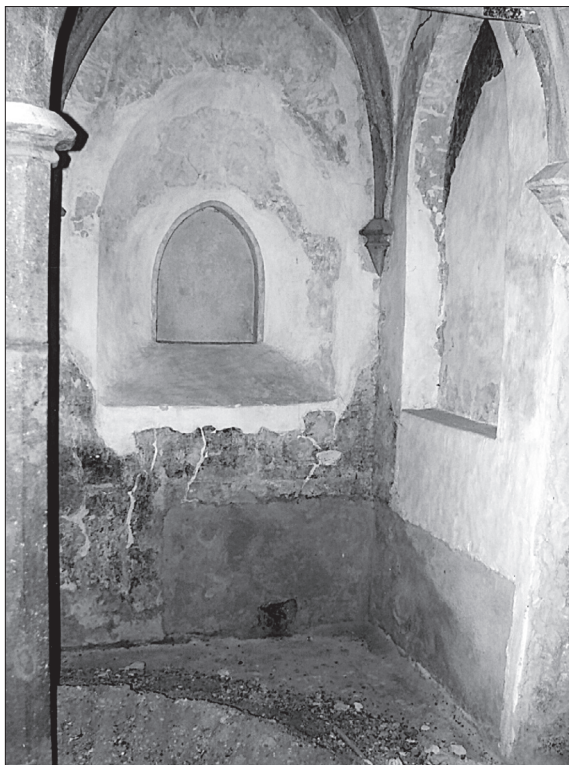
Obr. 11. Severný baldachýn v interiéri s odtlačkom menzy.
