**Shrnutí novějších zjištění ke stavebnímu vývoji severního traktu hradu
Pernštejna**

Archaeologia historica. 2009, vol. 34, iss. [1], pp. 711-724

JAKUB Z. ŠKRABAL – EVA ŠKRABALOVÁ – ZDENĚK VÁCHA – RADIM VRLA

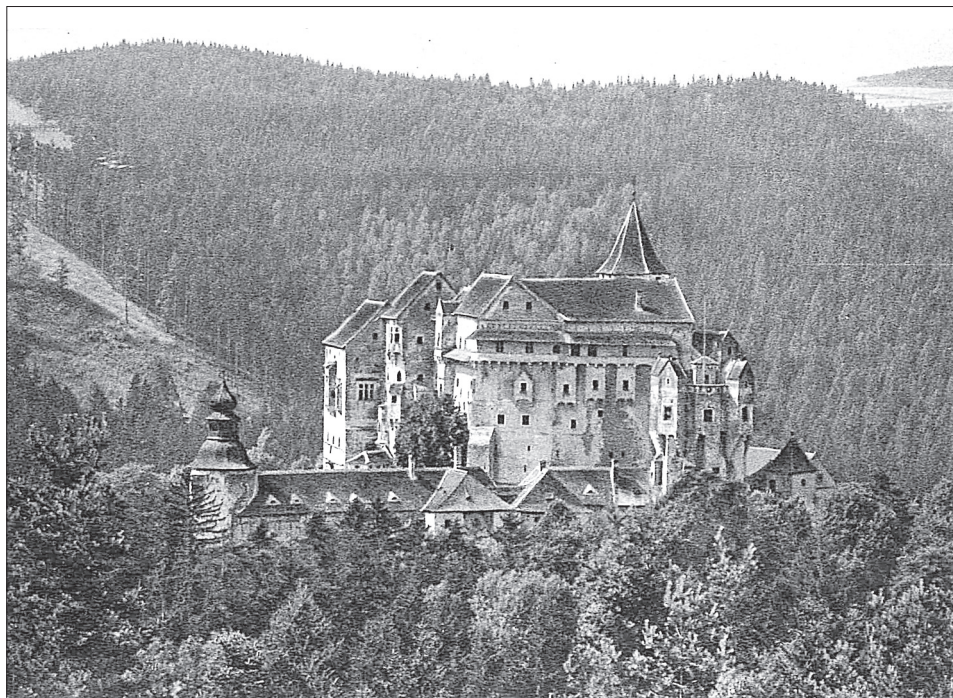
Obr. 1. Pohled na hrad Pernštejn od severu. Pohlednice z 50. let 20. století. Archiv autorů.

Abb. 1. Blick auf Burg Pernstein von Norden, Ansichtskarte aus den fünfziger Jahren des 20. Jahrhunderts. Archiv der Verfasser.

V souvislosti s opravami bloku mezi tzv. hranolovou věží a břitovou věží (obr. 1) se v posledních letech objevily nové skutečnosti, jež dovolují vyslovit některé upřesňující teze o jeho historii (obr. 2).

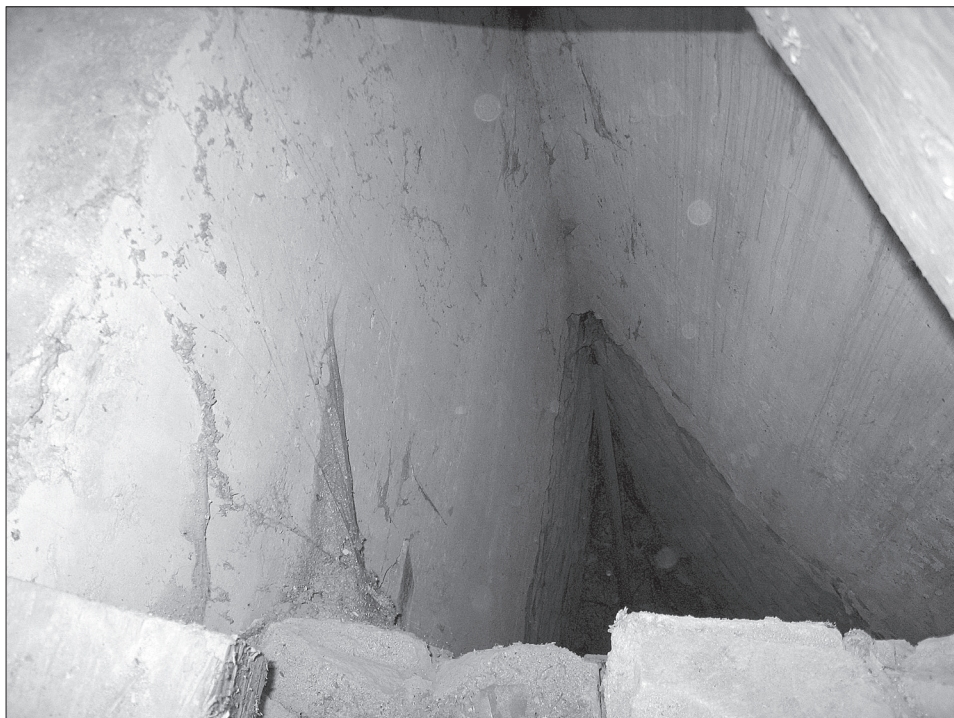
Obr. 5. Hrad Pernštejn; kout mezi pláštěm břitové věže (napravo) a severní stěnou objektu u břitové věže (nalevo), s plochami interiérových omítek.

Abb. 5. Burg Pernstein; Winkel zwischen Außenhaut des Gratturms (rechts) und Nordwand des Objektes am Gratturm (links), mit Innenputzflächen.

závěru jednoprostorové kaple s pláštěm válce břitové věže (obr. 5). Do této prostory, jejíž severní a východní stěny jsou opatřeny hlazenou omítkou a bíle vylíčený, lze dnes nahlédnout z prostoru půdy purkrabství. V době vzniku budovy u břitové věže se při severní hradbě předhradí nacházela starší zástavba, která již neměla pouze utilitární charakter hospodářské povahy. Za jádro této zástavby lze považovat již dříve vzniklou budovu purkrabství. Dle tří portálů, zachovaných v úrovni druhého podlaží, které budou ještě zmíněny níže, hlásících se ještě k pozdně gotické fázi úprav hradu, můžeme vznik purkrabství rámcově datovat asi do poloviny 15. století, tedy do doby Jana I. O podobě jeho vnější fasády jsme, při vši zmíněné relativizaci věrnosti zpodobení dané mj. pozdním vznikem tohoto obrazového pramene (hlásícímu se, jak již bylo řečeno, k roku 1557, pocházejícího však z 18. století), spravení poměrně detailně (srov. obr. 4).

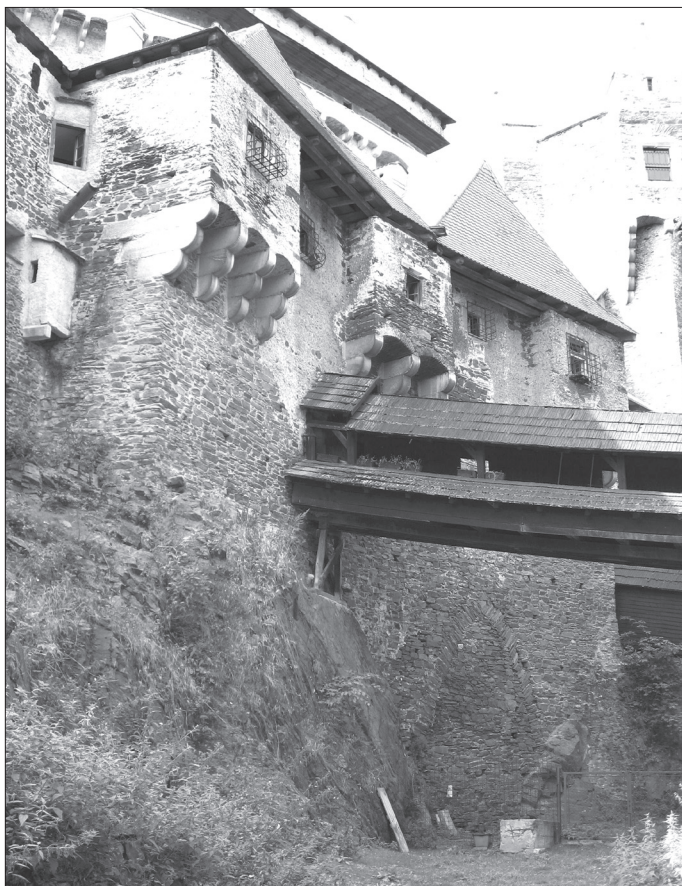
Obr. 6. Hrad Pernštejn; vnější průčelí objektu purkrabství, pohled od severovýchodu; nahore trojice arkýřů, pod nimi novodobý, krytý most v místech starší konstrukce, napravo dole patrný průběh hrotitého vylehčovacího pasu v plném zdivu trnože purkrabství.

Abb. 6. Burg Pernstein; Außenfassade des Objektes der Burgvogtei, Ansicht aus Nordost; oben drei Erker, unter ihnen neuzeitliche überdachte Brücke an Stellen der älteren Konstruktion, rechts unten sichtbarer Verlauf des Entlastungspitzgurtes im Vollmauerwerk des Sockels der Burgvogtei.

Severní částí purkrabství prochází v přízemí úzká chodba vedoucí k výpadní brance, tvořené v kameni sekaným sedlovým portálkem s otvorem pro lano či řetěz. Branka dnes ústí do recentního, krytého mostu přes příkop (obr. 6). Tato komunikace byla ještě v 18. století naproti (dnes již zaniklému) dělovému bastionu za příkopem, jak dokládají plány

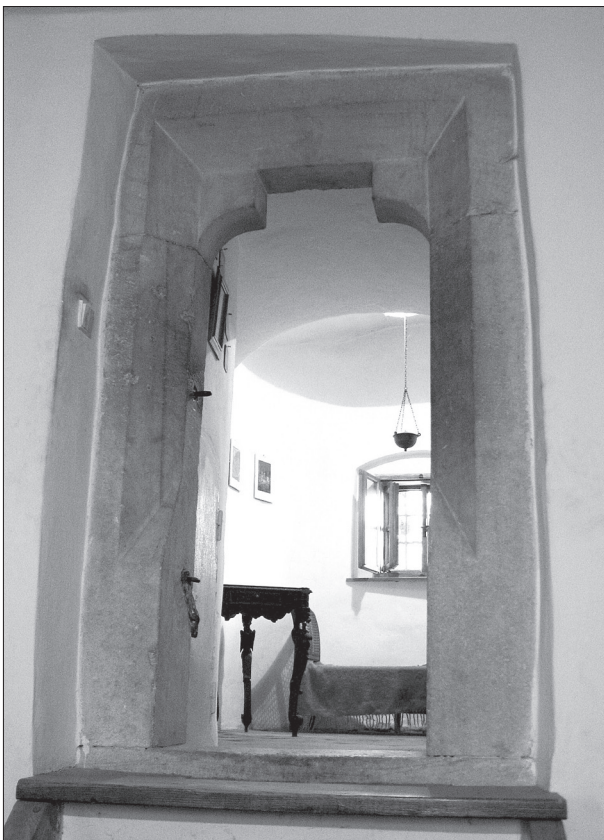
Obr. 8. Hrad Pernštejn; sedlový portálek v interiéru purkrabství, vedoucí do centrální komunikační prostory s útvarem zaniklého vřetenového schodiště.

Abb. 8. Burg Pernstein; kleines Sattelportal im Innern der Burgvogtei, es führt in die zentralen Verbindungsräume mit dem Gebilde der verschwundenen Wendeltreppe.

Do klenuté chodby druhého nadzemního podlaží se vcházelo z nástupního prostoru, přístupného sedlovým portálem (obr. 8). V tomto nástupním prostoru se dodnes nacházejí další dva portály umístěné v jeho přední části (viděno od vstupního portálu) napravo a nalevo. Pravým portálem vstupujeme do klenuté chodby, levý směřuje do menší místnosti. Typ všech tří portálů je totožný – sedlový s okosením obíhajícím líc dveřního výřezu a ukončením nosy nad hranou trnože. V případě bočních portálů však došlo k druhotnému osekání sedel, což zřetelně prozrazují plochy s hrubší strukturou v horních koutech otvorů. Typ portálů odpovídá „prefabrikovaným“ kamenným prvkům hradu období Jana I., jenž měl do roku 1475 provést jeho vůbec největší přestavbu (Plaček 2001, 480). V zadní části prostoru, při jeho vnější zdi do příkopu, je patrné kruhové rozšíření nepravidelným plochým zastropením, v němž vidíme pozůstatek válce zaniklého vřetenového schodiště. To se patrně nacházelo
