Současné poznatky o podobě cisterciáckého kláštera ve Vizovicích

Archaeologia historica. 2019, vol. 44, iss. 2, pp. 775-793

SOUČASNÉ POZNATKY O PODOBĚ CISTERCIÁCKÉHO KLÁŠTERA VE VIZOVICÍCH

Abstract: This study sums up the information about the medieval Cistercian monastery Rosa Mariae – Smilheim in Vizovice (Zlín district) in the light of new findings produced by building and historical research and archaeological research after 2013. Since the last work on the subject (2002), new historical studies devoted to the monastery and the location have been published, which could be compared with the latest finds made in connection with the repairs of the chateau complex (especially the frontages of the south wing) that now occupies the site of the former medieval monastery. It turns out that the multiple finds of stone elements come, as well as the previously excavated ones, from the period when the monastery was constructed, after the year 1261. The research involved an attempt at a hypothetical reconstruction of the location of the monastery church on the basis of archaeological contexts and per analogiam.

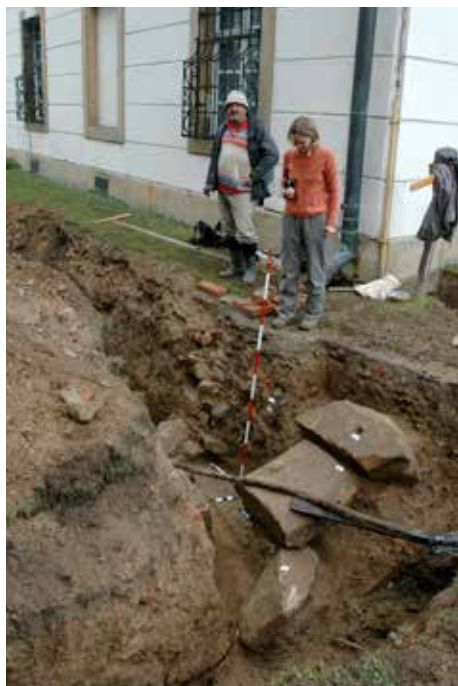
Obr. 7. Vizovice. Celkový pohled na pískovcové články zachycené v sondě S11 u jihovýchodního nároží jižního křídla zámku během archeologického výzkumu v roce 2008. Foto Z. Schenk, 2008.

ho předchůdce (obr. 7–8, 15). O stratigrafických poměrech na lokalitě vypovídá dokumentace jednotlivých vrstev, které postupně narůstaly nad intaktním geologickým podložím tvořeným jílem žlutohnědého zabarvení. Zachycené situace, zejména při severním, západním a východním křídle zámku, dokládají výrazné terénní úpravy raně novověkého stáří, jež patrně souvisely se snahou zarovnat přirozený terén svažující se k břehům Lutoninky (Kováčik–Plaštiaková 2009, 447–448; Schenk–Mikulík 2011, 5).
