K lokalizaci letního sídla markraběte Jana Jindřicha v Brně – Králově Poli

Archaeologia historica. 2011, vol. 36, iss. 1, pp. 139-151

PETR HOLUB

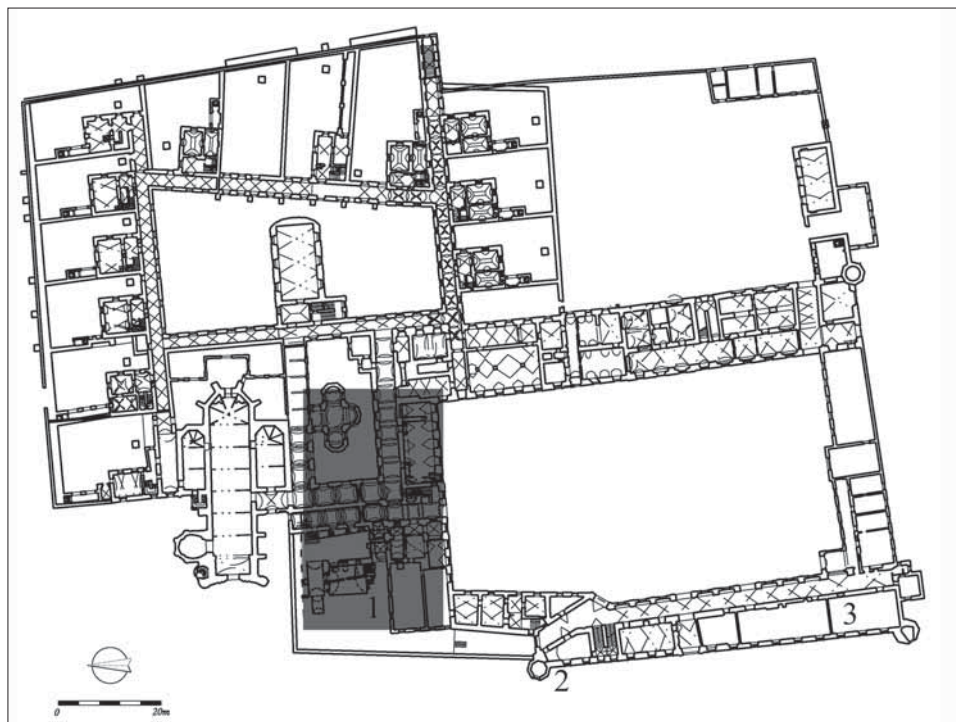
Obr. 2. Celkový plán areálu kartuziánského kláštera s vyznačením pojednávaného prostoru (1), branského stavení zmiňovaného J. Bukovským (2) a původní lokalizaci markraběcího sídla podle J. Bukovského (3).

Abb. 2. Gesamtplan des Areal des Kartäuserklosters mit Kennzeichnung des behandelten Raumes (1), von J. Bukovský erwähnter Torbau (2) und ursprüngliche Lokalisierung der markgräflichen Residenz nach J. Bukovský (3).

Jan Bukovský na základě vlastních výzkumů realizovaných v 60. a 70. letech 20. století lokalizuje markraběcí sídlo do jihozápadního nároží klášterního komplexu (obr. 2; Bukovský 1991, 521). Svou vizi podporuje nálezem teplovzdušného vytápěcího zařízení paláce – hypocausta (Bukovský 1994, 237). Tyto informace přebírá dále i Lubomír Konečný (1983, 460–462). Situace, kterou popsal J. Bukovský, byla znovu odkryta v rámci archeologického výzkumu na jaře roku 2007. V místě byla skutečně zjištěna gotická zdiva, která lze snad přisoudit stavbám hospodářského dvora kláštera. Teoreticky se může jednat i o zástavbu vsi Královo Pole. V průběhu pozdního středověku byl v těchto místech vystavěn klášterní pivovar se sladovnou. V rámci interiéru pivovaru byl odkryt relikv otopeného zařízení sloužícího snad pro výrobu horkého vzduchu. Jednalo se o čtvrtkruhově zahnutý, valeně klenutý kanál vlastní pece s vyzděným obslužným prostorem. Na základě analýzy
