**Výsledky architektonicko-historického a dendrochronologického výskumu Živánskej veže pri Jedľových Kostoľanoch**

# Výsledky architektonicko-historického a dendrochronologického výskumu Živánskej veže pri Jedľových Kostol'anoch

MARTIN BÓNA – PETER BARTA

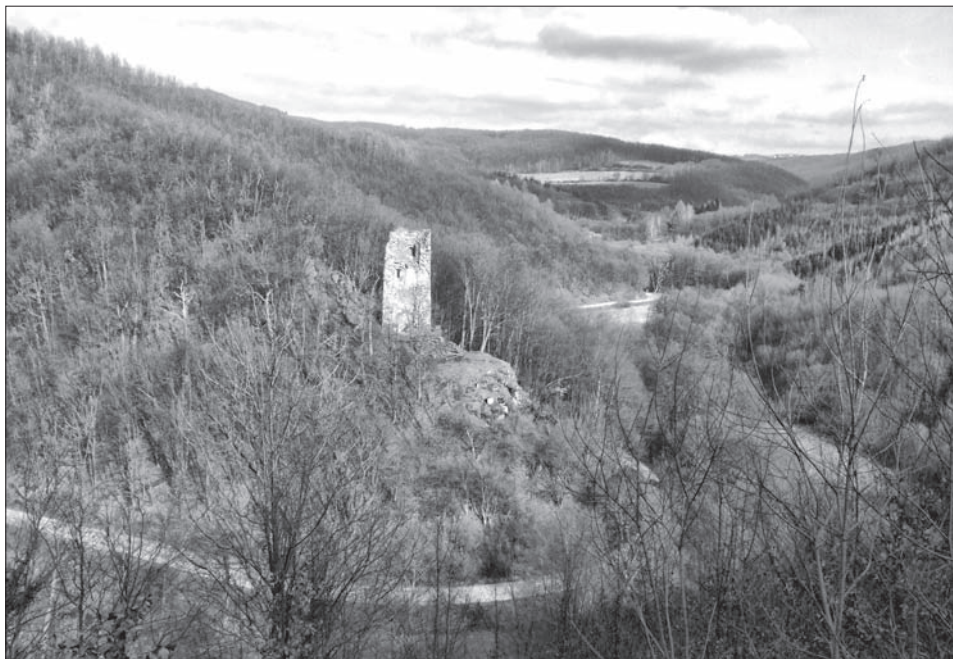
Obr. 1. Celkový južný pohľad na situáciu veže v údolí Žitavy. Foto M. Bóna.

Abb. 1. Südliche Gesamtansicht der Lage des Turms im Žitava-Tal. Foto M. Bóna.

Zvyšky veže sa vynímajú v dolnom ukončení klesajúceho skalného hrebeňa, tesne nad štátnou cestou prechádzajúcou katastrom obce Jedľové Kostolany, od ktorej je veža vzdialená cca 1,5 km východným smerom. Poloha stavby umožňovala v minulosti dobrú kontrolu tadiaľto prechádzajúcej obchodnej cesty, ktorá sa dodnes prudko stáča pod vežou v úzkom zovretí skalného hrebeňa a meandrujúcej riečky.

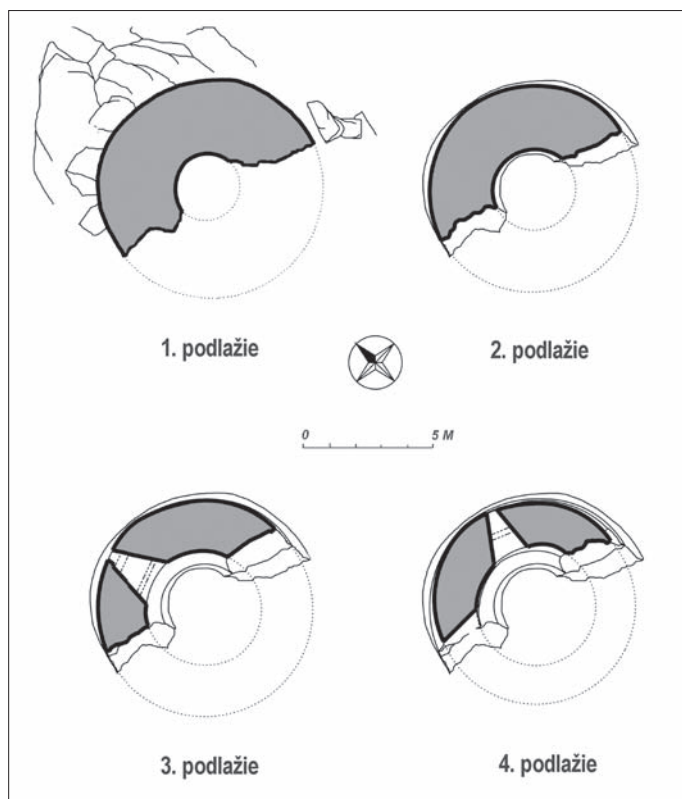
Obr. 4. Pódorysy jednotlivých podlaží veže podľa zamerania OGD Pamiatkového úradu SR v Bratislave.

Abb. 4. Grundrisse der einzelnen Stockwerke des Turms gemäß Vermessung der Abteilung für grafische Dokumentation des Denkmalamts der Republik Slowakei in Bratislava.

Vychádzajúc z posledného geodetického zamerania<sup>2</sup>, vonkajší priemer veže dosahoval na prízemí 8,3 m, pričom hrúbka muriva kolíše v rozmedzí 2,7–3 m, čím sa vymedzil interiérový priestor s priemerom okolo 2,5 m. V nasledujúcich podlažiach sa hrúbka múru v úrovni trámových stropov stupňovito znižuje. V úrovni spodných dvoch podlaží sa nezachoval žiadny otvor, pričom v 3. a 4. podlaží sa nachádzajú zvyšky spolu štyroch štrbinových otvorov. Na hranici jednotlivých podlaží sa zachovali aj rovnobežné lôžka po zaniknutých stropných trámoch, pričom v úrovni trámových lôžok 4. podlažia sa nachádzajú aj ďalšie radiálne rozmiestnené trámové lôžka. Nad nimi sa v neucelenej výške zachovalo rozrušené murivo 5. podlažia bez viditeľných otvorov.

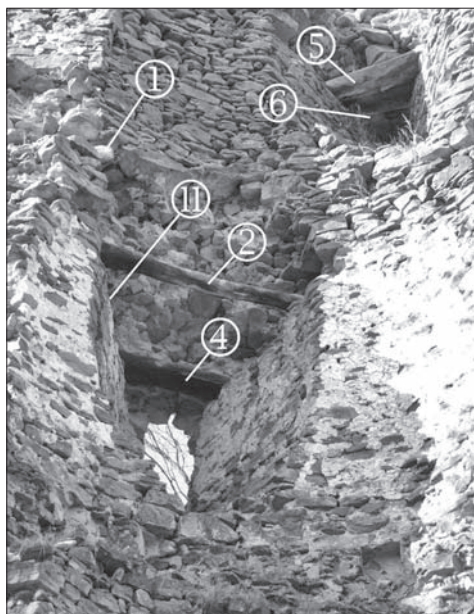
Obr. 7. Štrbinové otvory s vyznačením vzorkovaných driev. Foto M. Bóna.

Abb. 7. Schlitzöffnungen mit eingezeichneten Hölzern, denen Proben entnommen wurden. Foto M. Bóna.

Výskum uskutočnený v roku 2009 bol realizovaný z lešenia a potvrdil súčasný vznik celej stavby v rozsahu zachovaných piatich podlaží. Zvyšky vstupu na 2. podlaží uvádzaného E. Soósom sa neidentifikovali a ako primárne prvky veže boli na 3. a 4. podlaží potvrdené štyri štrbinové otvory. Štrbiny otvorov sú situované na vonkajšom líci múru a nad vnútornými roztváravými špaletami otvorov sa potvrdila primárnosť zachovaných foršňových prekladov. V častiach prekladov i špaliet otvorov sa identifikovali stopy požiaru. Rovnako k primárnym prvkom veže patria rovnobežné lôžka po zaniknutých stropných trámoch (prierez okolo  $22 \times 28$  cm), kladených nad jednotlivými podlažiami v striedavo kolmom smere. V úrovni lôžok stropných trámov 4. podlažia sa identifikovali aj lôžka ďalších trámov, siahajúcich až k vonkajšiemu lícu múru, majúcich na rozdiel od stropných lôžok radiálne usporiadanie. Ich vyústenie na vonkajšom lícu múru sa do dnes zachovalo v podobe pravidelne rozostúpených obdĺžnikových otvorov. Tento nález umožnil potvrdiť staršiu interpretáciu otvorov ako lôžok trámových konzol vysunutej obrannej ochodze najvyššieho 5. podlažia veže (Bóna 1991, 6; 1993, 18; 2003, 590). Tým by sa po vzore dobových ranogotických obranných veží mohla nosná obrana Živánskej veže predpokladať len z vrcholovej obrannej ochodze a funkcia štrbinových otvorov nižších podlaží interpretovať ako osvetľovacia.

Vo veci interpretácie štrbinových otvorov nie je ale bez zaujímavosti, že dvojice zachovaných otvorov na 3. a 4. podlaží sú pôdorysne navzájom posunuté tak, aby pri možnom obrannom využití čo najlepšie strelecky pokryli okolie stavby. Rovné plné parapety otvorov vysoké 82–90 cm síce vedú k pochybnosti o možnom obrannom využití otvorov, no spôsob stvárnenia štrbín na 3. podlaží naznačuje aj zámer obranného využitia. Štrbina najlepšie zdokumentovaného severného otvoru na 3. podlaží ( $7 \times 110$  cm) je totiž v spodnej tretine a v časti prekladu zhotovená z opracovaného kameňa (tuf), pričom zvyšok zvislých hrán je

vymurovaný z lomového kameňa (andezit).<sup>3</sup> Parapet štrbiny je voči parapetu výklenku otvoru vyvýšený 17 cm a obsahuje vyhlbený žliabok, spádovaný smerom von. Čelná hrana prekladu štrbiny je okosená, avšak zvislé hrany štrbiny nemali okosené hrany. Podľa výsledkov výskumu ide o primárnu, a nie druhotne upravenú podobu štrbiny, aká sa v rovnakom prevedení doložila aj u susedného východného otvoru 3. podlažia. Nakoľko štrbiny otvorov na 4. podlaží sú vymurované len z lomového kameňa, ponúka sa otázka, či kvalitnejšie prevedenie spodnej časti štrbín otvorov nižšieho podlažia nebolo opatrením určeným pre blízku streleckú obranu priekopy a prístupovej cesty, pričom vzdialenejšia strelecká obrana sa mohla uskutočňovať z obrannej a pozorovacej ochodze.
