**Kostel sv. Jakuba Většího ve Valašském Meziříčí-Krásně : (příspěvek ke stavebním dějinám)**

*Archaeologia historica*. 2012, vol. 37, iss. 2, pp. 557-570

# Kostel sv. Jakuba Většího ve Valašském Meziříčí-Krásně

(Příspěvek ke stavebním dějinám)

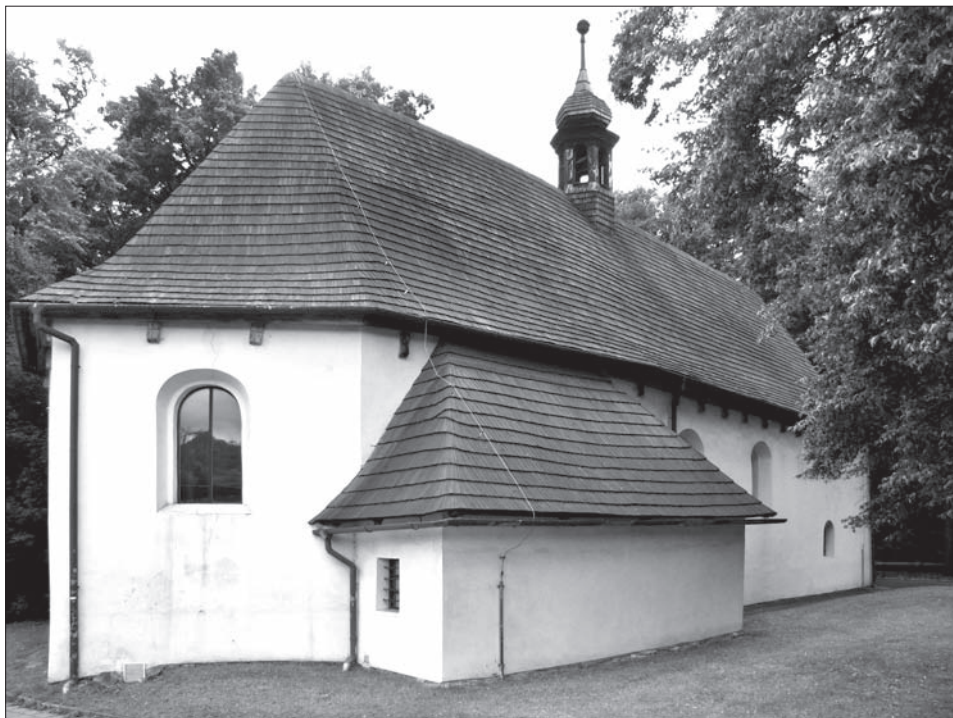
Obr. 2. Valašské Meziříčí-Krásno, kostel sv. Jakuba Většího. Pohled od severovýchodu.

polygonálně ukončeným presbytářem (šest stran osmiúhelníka) bez vítězného oblouku a vnějších opěráků. Ze severní strany je k boku presbytáře přisazena obdélná sakristie (obr. 2), na opačné straně potom bývalá předsíň, upravená později v druhou sakristii (obr. 3). Podélná osa půdorysu kostela je půdorysně dvakrát mírně zalomena směrem k severu (obr. 4).

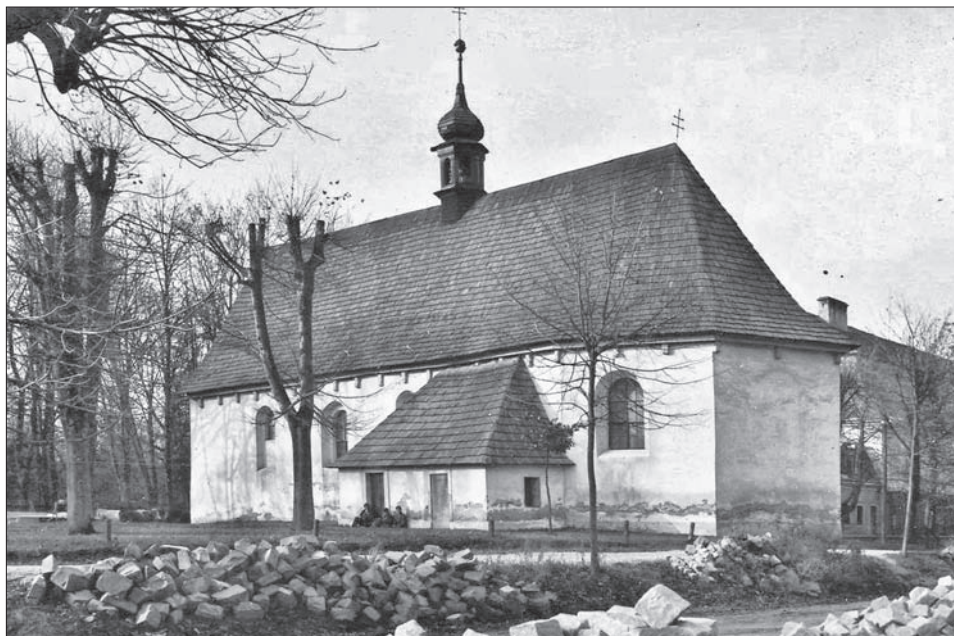
Obr. 3. Valašské Meziříčí-Krásno, kostel sv. Jakuba Většího. Historická fotografie kostela z doby po polovině 20. století, pohled od jihovýchodu. Fotoarchiv NPÚ ÚOP v Brně.

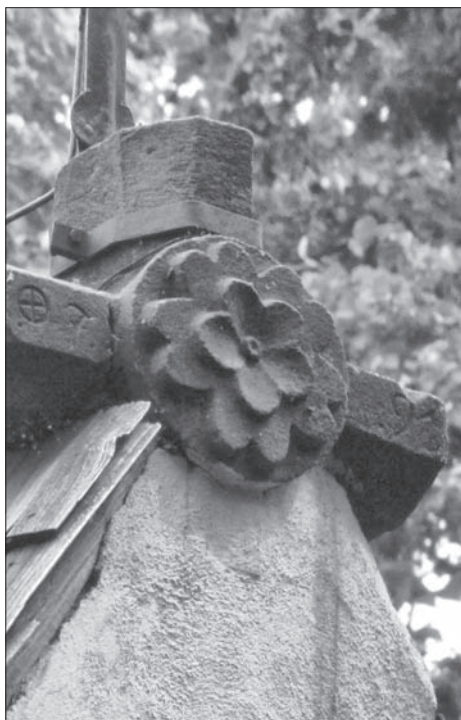
Obr. 5. Valašské Meziříčí-Krásno, kostel sv. Jakuba Většího. Detail kamenného kříže ve vrcholu západního štítu.

ramena spojená kruhovým reliéfem s motivem květu (obr. 5). Ramena mají průřez tupého klínu (hranolu se zkosenými hranami). Přední pohledová strana příčného břevna nese stopy trojice do hmoty plochy bloku zasekaných číslic a dále kříže vepsaného v kruhu. Na levé části břevna se (zleva) nachází zmíněný kříž a číslice 7, pravá část je opatřena číslicemi 9 a 3 (poslední číslice přitom není zcela jasná). Typ provedení těchto číslic lze označit jako barokní. Stylizace květu na svorníku není úplně obvyklá – v zadním plánu na kruhovém talíři je provedena zcela plochá pěťice dvojlístků, v předním plánu je pětilístý květ, opět schematický, ale ve více reliéfním provedení.

Na základě tvarové analýzy se zdá, že popisovaný prvek (obr. 5) je pozůstatkem křížení klenebních žeber se svorníkem. Pokud by tomu tak bylo, jde o fragment žebrovní klenebního pole čtvercového půdorysu. Podstatným detailem, jenž by mohl tento předpoklad zpochybnit, jsou chybějící tzv. zámky, tedy části bloku, vetknuté do konstrukce klenby – tyto však mohly být osekány při druhotném, dekoračním využití prvku. Ověřena by tato skutečnost mohla být zkoumáním zadní strany prvku, jež však není přístupná. Tvary dekorace svorníku – zcela plochá, nečleněný květ ve druhém plánu, tvrdá a zcela neživotná stylizace květu v prvním plánu – vzdalují jeho vznik středověku; snad zde můžeme uvažovat o 16. století. Takovéto pozdní dataci neodporují ani klínovitá žebra, která se v tomto období běžně vyskytují. Zda šlo skutečně o prvek zaniklé klenby v doznívajícím gotickém slohu však nelze dnes definitivně říci.

Zmíněný kamenný kříž štítu, který je zde (se zmíněnými výhradami) interpretován jako křížení žebor se svorníkem, nám může dokládat existenci klenebního pole čtvercového půdorysu. Proto je možno vyslovit hypotézu, podle níž se k obdélné lodi na východní straně připojoval presbytář s polem čtvercové klenby, respektive čtvercového půdorysu. Pokud byl však presbytář kostela zaklenut již od počátku, potom – jak usuzujeme z formální analýzy – šlo o jinou klenbu, než je ta, jejíž svorník je ve štítě dochován (srov. obr. 14:nahore).

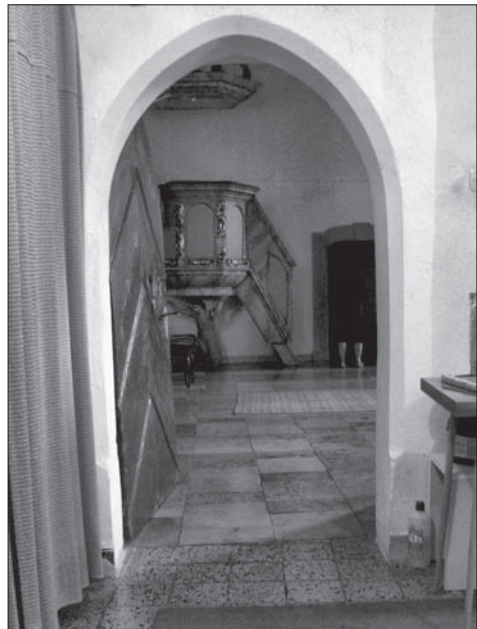
Obr. 11. Valašské Meziříčí-Krásno, kostel sv. Jakuba Většího. Portál vstupu do bývalé jižní před síně, pohled od jihu.

Bývalá předsíň, situovaná, jak již bylo řečeno, při jižním boku kostela, je z interiéru přístupná vstupem opatřeným v kameni sekaným ostěním (obr. 10, 11). Jde o hrotitě završený portál s okosenou hranou; okosení se v trnožích vytrácí šikmou trojúhelníkovou ploškou natočenou diagonálně k ose vstupu.

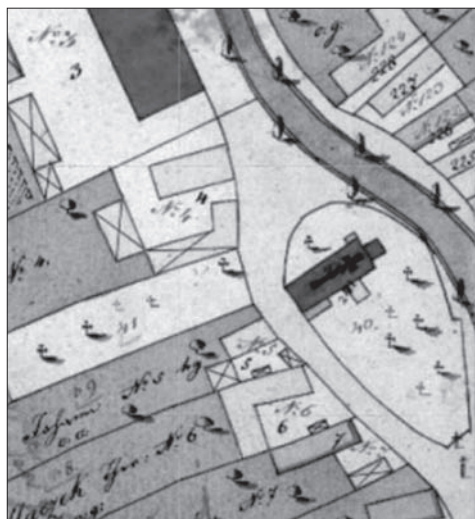
Obr. 12. Valašské Meziříčí-Krásno. Výřez z indikační skici z roku 1834. MZA, D 9.

Indikační skica z roku 1834 zachycuje také nejbližší okolí kostela, jež tvořil hřbitov ležící na parcele (č. 40) přibližně oválného tvaru (obr. 12, 13). Západně od kostela ležela v rámci pravidelné parcelace městečka obdélná parcela (č. 41), která byla původně selským gruntem a v roce 1610 byla s povolením vrchnosti odprodána „*k chrámu Páně na kerchov ku pochovávaní mrtvých*“, neboť stávající hřbitov u kostela nedostačoval (Baletka 1996, 26). Severně od kostela ležely vrchnostenské pozemky s budovami přestavenými v polovině 19. století na zámek s parkem a ještě severněji pak ležel hospodářský dvůr (viz také obr. 1).

Indikační skica stabilního katastru vyhotovená pro Krásno v roce 1834 (obr. 12) zachycuje nejstarší známý plán kostela, byť v poněkud zkreslených proporcích (MZA, D 9, inv. č. 1118). Oproti skutečnému stavu je závěr kostela vyznačen (nepochybně schematicky) jako ustupující pravoúhlý presbytář a toto zobrazení zůstalo zachováno i na pozdějších katastrálních mapách z let 1872 a 1929 (konstrukce krovu a jeho dendrochronologická analýza vylučuje možnost, že by snad mohlo jít o původní tvar presbytáře zachovaný ještě v první polovině 19. století). Zachycena je zděná sakristie i jižní dřevěná předšíň. Nejasný je obdélný zděný útvar zakreslený u jihozápadního nároží kostela – snad souvisel se vstupem na kůr či se jednalo o márnici (?). Podle F. Šiguta (1940, 72) existoval z venku „*až do nedávna*“ samostatný vchod na kůr – uveden například v inventáři z roku 1915. Na plánu kostela z roku 1908 (obr. 13) však již tento přístavek
