## **Tvrze na Kladensku**

DAVID NOVÁK – PAVEL VAŘEKA

**Abstrakt:** Příspěvek shrnuje výsledky výzkumu středověkých tvrzí na Kladensku, který se opírá o starší bádání i nové nedestruktivní výzkumy několika lokalit. Jsou v něm prezentovány rozbor formálních a prostorových vlastností tvrzí, jejich vazba na sídelní síť, hospodářské zázemí a majetkovou strukturu.

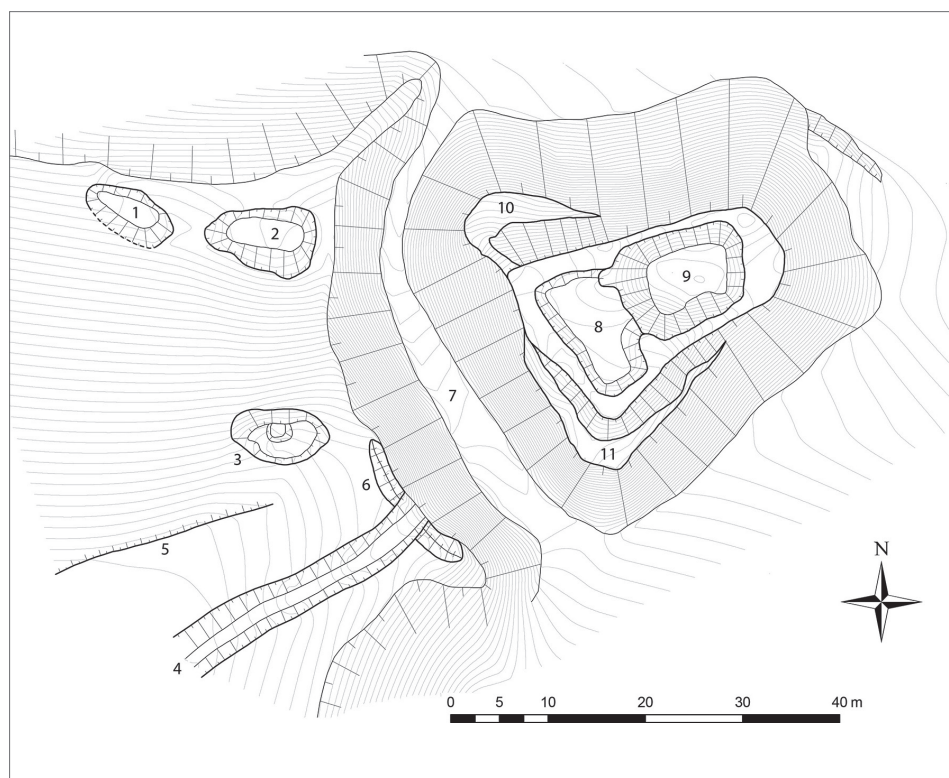
Obr. 3 Hradečno. Plán tvrziště a hospodářského dvora. 1–3 – hospodářské stavby předpokládaného poplužního dvora; 4 – úvozová cesta; 5 – mezní pás; 6 – pozůstatky valu; 7 – příkop; 8 – palác; 9 – nádvoří; 10–11 – ploché stupně neznámé funkce. Zaměření totální stanicí a plán D. Novák a P. Vařeka.

Tvrz je situována na konci ostrožny (velikost u paty 47 × 36 m), která je předělena mohutným šíjovým příkopem o šířce dosahující 18 m a hloubce 6–9 m. Na severní straně se nacházel velký rybník a na jižní straně zjišťujeme v sevřeném údolí protržené hráze dvou menších vodních nádrží. Vlastní tvrziště má lichoběžný tvar o velikosti 17 × 26 m členěný od dvou částí. Čelo při příkopu zaujímá obdélný objekt (9 × 17 m), který považujeme za palác, a za ním se nachází prohlubeň (10 × 13 m, hloubka až 2,5 m) představující zřejmě malé nádvoří lemované destrukcí hradby. V zadní části se destrukce rozšiřuje a nelze vyloučit přítomnost další menší stavby. Pod severozápadním nárožím se nachází obloukovitá plošina neznámé funkce (parkán?) a také jihozápadní roh lemuje úzký plochý stupeň. Umístění vstupu indikuje dobře dochovaná úvozová cesta na druhé straně příkopu, která musela směřovat na most. Přístup do tvrze mohl zajišťovat průjezd v přízemí paláce, nebo byl veden podél jižní hradby, která by pak byla opatřena bránou. Na vnější straně příkopu jsou patrné relikty valu a za ním, v předpolí tvrze zjišťujeme reliéfní tvary, které považujeme za pozůstatek hospodářského dvora. Jde o konvexní objekt zhruba ve střední části (špýchar?) a dva konkávní objekty při severní hraně svahu (samostatné stavby nebo vícedílné stavení?). Úvozovou cestu sbíhající ze svahu lemuje po severní straně mezní pás zaniklé pluziny (obr. 3). Z lokality se dosud nepodařilo získat žádný archeologický materiál, který by umožnil její datování, celkový charakter však naznačuje zařazení do mladšího středověku.

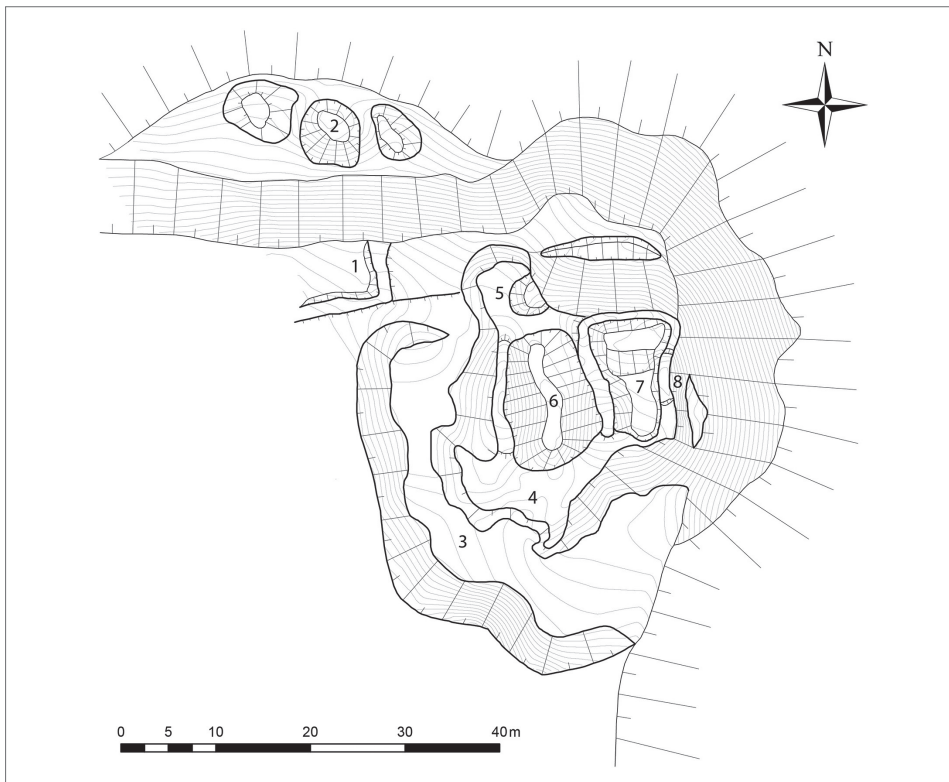
Obr. 4. Humniště (k. ú. Drnek). Plán relikvů tvrziště a dvora. 1–2 – pravděpodobně hospodářské stavby; 3 – příkop; 4 – poškozené jihozápadní nároží; 5 – severní nárožní věž; 6 – nádvoří; 7 – palác; 8 – lic zdiva. Zaměření totální stanicí a plán D. Novák, P. Vařeka. Abb. 4. Humniště (Katastergebiet Drnek). Planskizze der Burgstätten- und Hofrelikte. 1–2 – wahrscheinlich Wirtschaftsgebäude; 3 – Graben; 4 – beschädigte Südwestecke; 5 – nördlicher Eckturm; 6 – Hof; 7 – Palas; 8 – Mauerflucht. Messung mit der Totalstation und Planskizze D. Novák, P. Vařeka.

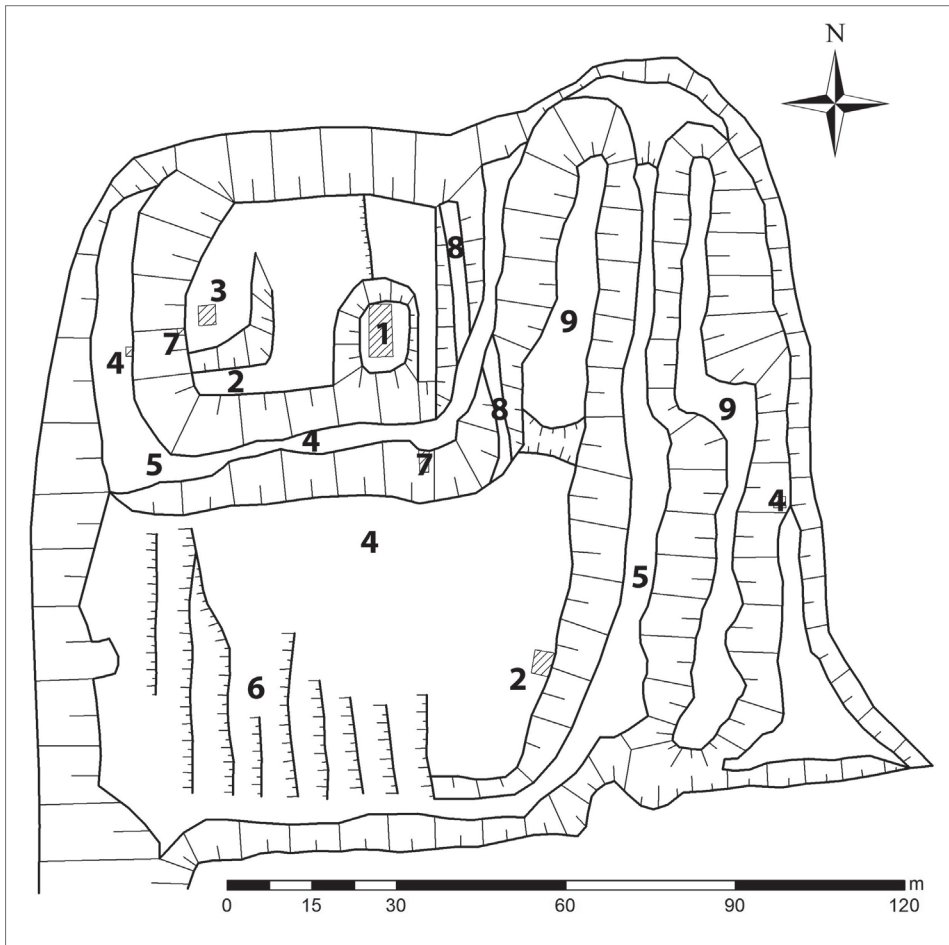
Obr. 6. Řísuty. Plán tvrziště. 1 – umělý pahorek s relikty věžové stavby; 2 – pozůstatky zástavby; 3 – konkávní objekt; 4 – recentní narušení; 5 – příkopy; 6 – terasové stupně v dnešním sadu; 7 – propady podloží; 8 – mladší cesta; 9 – valy. Plán na základě zaměření pomocí GPS D. Novák.

Tvrziště neobvyklé velikosti nalezneme 500 m západně od intravilánu obce (obr. 6). Sídlo bylo vybudováno na terénní hraně nad údolím, které v době života sídla zřejmě zaplavoval rybník, z něhož zbyly nevýrazné reliktů hráze nad bývalým mlýnem, a od západu bylo od okolních polí odděleno roklí. Příkopy a valy na východní a jižní straně, kde tvrziště přechází v mírně svažité terén, dosahují účtyhodných rozměrů. První linie valu na východě má u paty šířku 20 m, u koruny 3–7 m a val je dlouhý 110 m. Následuje příkop o šířce 15–25 m, který chrání lokalitu

také z jižní strany. Za příkopem se nachází druhý val podobných rozměrů, jako má první linie opevnění. Ve směru od severu k jihu zjišťujeme ve vzdálenosti 50 m konkávní objekt, který se příčně zařezává do koruny valu v šíři 5 m. Za ním se val rozšiřuje v křovinami zarostlou plošinu o rozměrech 50 × 60 m, která představuje první díl dispozice, kde můžeme předpokládat hospodářské zázemí. Dnes je vzhledem k hustému porostu a přítomnosti mezních pásů svědčících o zemědělské kultivaci terén natolik pozměněn, že není možné nalézt žádné reliéfní tvary kromě jediného konkávně-konvexního objektu uprostřed východního okraje plošiny (ca 4 × 4 m). Jádrem obdélného půdorysu o velikosti 45 × 33 m chrání další mohutný příkop o šířce 20 m a hloubce více než 10 m. Pahorek oválného půdorysu v jihovýchodní části jádra (u paty 15 × 20 m, vrchol 4 × 10 m) považujeme za pozůstatek věžové stavby, jejíž dřevěnou konstrukci indikují silně vypálené kusy mazanice získané sběrem na vrcholové plošině. Povrchovým sběrem zde bylo autory identifikováno také několik keramických zlomků, včetně kahánku předběžně datovaného do 13. století. Při jihozápadní straně se rýsují základy další obdélné, podle nálezů mazanice dřevěné stavby.
