In: *Hrad jako technický problém : technologie a formy výstavby středověkých opevněných sídel* : Brno 20. listopadu 2007. Měřínský, Zdeněk (editor). 1. vyd. Brno: Masarykova univerzita, 2011, pp. 61-67

Fortifikační význam vnějších náspů středověkých opevnění

Josef Unger

The Importance of the External Bulwark in Mediaeval Fortifications

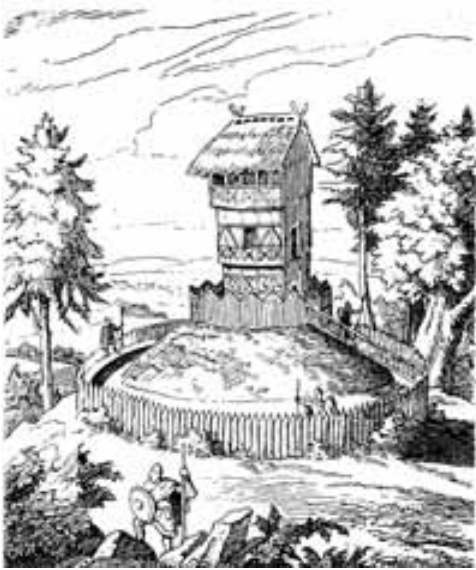
Obr. 1. Kresebná rekonstrukce motte u Gräfenbachu podle Karla Gumperta. Podle Zeune 1992, Abb. 11.
Abb. 1. Rekonstruktionszeichnung der Motte bei Gräfenbach nach Karl Gumpert. Nach Zeune 1992, Abb. 11.

Na některých kresebných rekonstrukcích podoby středověkých opevnění se na náspu vzniklém navršením zeminy na vnější stranu příkopu objevují opevňovací prvky v podobě palisády. Palisádou vybavit vnější násep kresebně rekonstruovanou motte v Gräfenbachu (obr. 1), zkoumanou v polovině minulého století, Karl Gumpert (1950, Abb. 5) a jeho pojetí převzali jako ukázky i další badatelé (Hinz 1981, Abb. 4:3, 4:6, 5:1; Zeune 1992, Abb. 11). V tomto pojetí byla kresebně rekonstruována i motte zkoumaná v Beerwalde (obr. 2; Schwabenicky 1980, 43) a palisádami byl při kresebné rekonstrukci opatřen i násep hradu Russdorf (obr. 3; Billig–Müller 1998, 58). V Maďarsku je takové opevnění naznačeno u Sárospataku (obr. 4) a Kisnány (obr. 5; Feld 2004, Abb. 13, 15). Poměrně často jsou palisády či jiné dřevěné opevňovací prvky kresleny na vnějších náspech moravských a slezských hradů (obr. 6–8; Kohoutek 1995, obr. 95; Plaček 2007, obr. 15, 181, 202; Kouřil–Prix–Wihoda 2000, obr. 65, 168, 217; Kouřil–Wihoda 2004, Abb. 8, 11). V některých případech jsou těmito prvky opatřovány i modelové rekonstrukce (Plaček 2007, obr. 222, 223, 25, 226). Palisáda byla nakreslena i na vnějším náspu schématu opevnění středověkého města (obr. 9; Petrůň a kol. 1985, obr. 365).

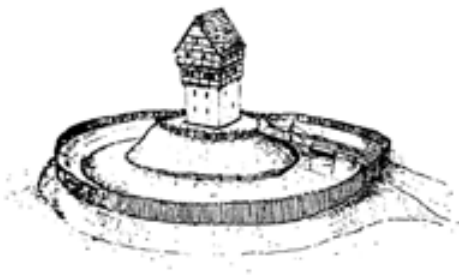
Obr. 2. Kresebná rekonstrukce motte u Beerwalde. Podle Schwabenicky 1980, 43.
Abb. 2. Rekonstruktionszeichnung der Motte bei Beerwald. Nach Schwabenicky 1980, 43.

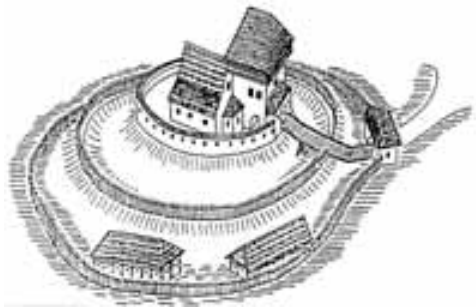
Obr. 3. Volná rekonstrukce věžovitého hradu z 14. století u Russdorfu. Podle Billig-Müller 1998, 58.
Abb. 3. Freie Rekonstruktion der turmartigen Burg aus dem 14. Jdht. bei Russdorf. Nach Billig-Müller 1998, 58.

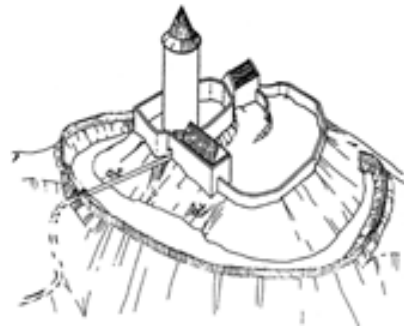
Obr. 8. Kresebná rekonstrukce hradu Leuchensteinu. Podle Kouřil–Wihoda 1998, obr. 9.
Abb. 8. Rekonstruktionszeichnung der Burg Leuchenstein. Nach Kouřil–Wihoda 1998, Abb. 9.

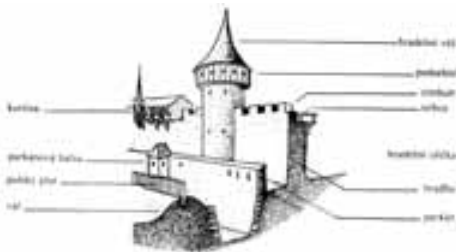
Obr. 9. Schéma opevnění města. Podle Petrůň a kol. 1985, obr. 365.
Abb. 9. Stadtbefestigungsschema. Nach Petrůň und Koll. 1985, Abb. 365.

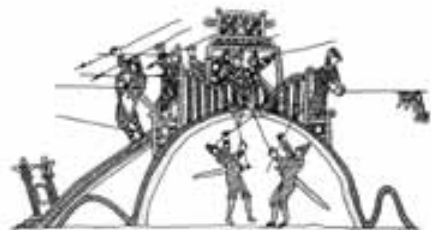
Obr. 10. Hrad Dinan na tapiserii z Bayeaux. Podle Hinz 1981, Abb. 22.
Abb. 10. Hrad Dinan auf einer Tapisserie aus Bayeaux. Nach Hinz 1981, Abb. 22.

Podkladů pro palisádové či jiné opevnění na vnějších náspech není v pramenech mnoho. Na vyobrazení četných motte z tapiserie v Bayeaux z 11. století se takové prvky na vnějších náspech nenacházejí (obr. 10–12; Hinz 1981, Abb. 22, 23:2, 3). Popis motte z Merchhemu v Belgii z roku 1130, kde se píše podrobně o mohutném dřevěném palisádovém opevnění okraje motte i o mostu přes příkop podpíraném dvojími až trojitými kůly, se o žádném opevňovacím prvku na vnějším náspu nezmiňuje (Antonow 1983, 33).

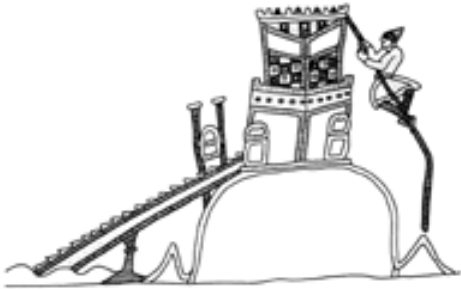
Obr. 11. Hrad Dol na tapiserii z Bayeaux. Podle Hinz 1981, Abb. 23:2.
Abb. 11. Burg Dol auf einer Tapisserie aus Bayeaux. Nach Hinz 1981, Abb. 23:2.

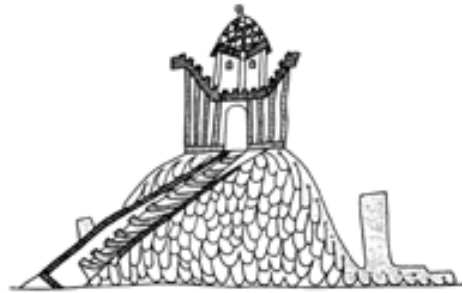
Obr. 12. Hrad Rennes na tapiserii z Bayeaux. Podle Hinz 1981, Abb. 23:3.
Abb. 12. Burg Rennes auf einer Tapisserie aus Bayeaux. Nach Hinz 1981, Abb. 23:3.

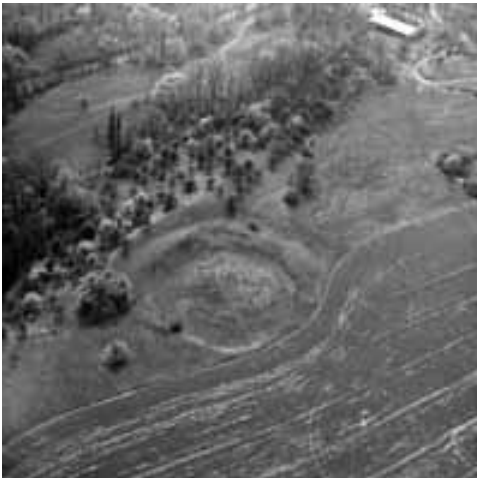
Obr. 14. Letecká fotografie hrádku u Dobrotic. Foto M. Bálek, 27. 4. 1988.
Abb. 14. Luftaufnahme vom Hausberg bei Dobrotice. Foto M. Bálek, 27. 4. 1988.

Na podzim roku 1963 byl na hrádku u Dobrotic nedaleko od Holešova proveden zjišťovací archeologický výzkum sondou vedenou ze středu hrádku přes příkop do náspu za vnitřním příkopem (obr. 14–15). Dosud podrobněji nevyhodnocené nálezy v souladu s písemnými prameny datují život na tomto

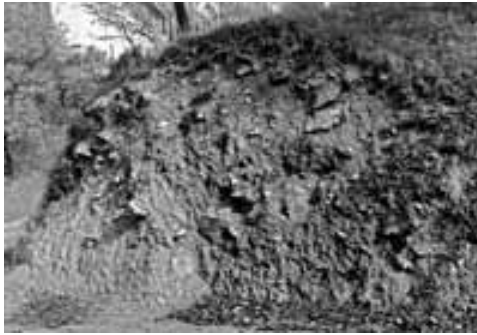
Obr. 17. Řez násypem tvřiště v Chvalčově. Foto J. Unger, 22. 10. 1977.

Abb. 17. Schnitt durch den Erdwall der Festungsstätte in Chvalčov. Foto J. Unger, 22. 10. 1977.

Při návštěvě tvrziště v Chvalčově u Bystřice pod Hostýnem 22. října 1977 byl fotograficky dokumentován řez náspeem na vnější straně příkopu, který vznikl při rozšiřování komunikace. Na řezu nejsou patrné žádné doklady svědčící o palisádě či jiné dřevěné konstrukci na koruně (obr. 17; Nekuda–Unger 1981, 136–138).

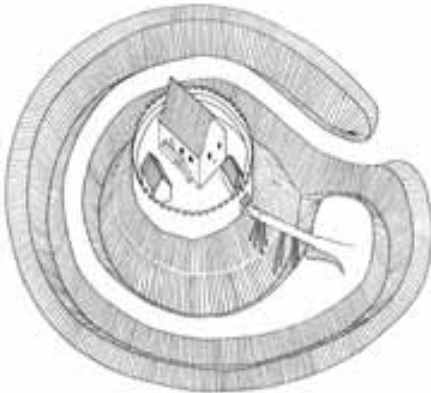
Obr. 19. Rekonstrukce motte na zaniklé vsi Koválov u Žabčic v třetí čtvrtině 13. století. Kresba P. Chotěbor a J. Unger.

Abb. 19. Rekonstruktion der Motte in der Dorfwüstung Koválov bei Žabčice im dritten Viertel des 13. Jhd. Zeichnung P. Chotěnor und J. Unger.

Archeologickým výzkumem motte osídlené v druhé polovině 13. století a ve 14. století na zaniklé vsi Koválov u Žabčic byla prozkoumána situace na temeni motte, na „předhradí“ a v příkopu. Jedna sonda (III/73) dosáhla až na násep na vnější straně vnějšího příkopu. Žádné pozůstatky po palisádě zde objeveny nebyly a celá situace byla vyhodnocena tak, že vnější násep byl velmi plochý, aby neumožňoval úkryt osob (obr. 18–19; Unger 1994, obr. 8, 14).
