## Rehabilitace a možnost využití nosislavské tvrze

# Rehabilitace a možnost využití nosislavské tvrze

Martin Čermák

## The Rehabilitation and Possible Use of the Nosislav Stronghold

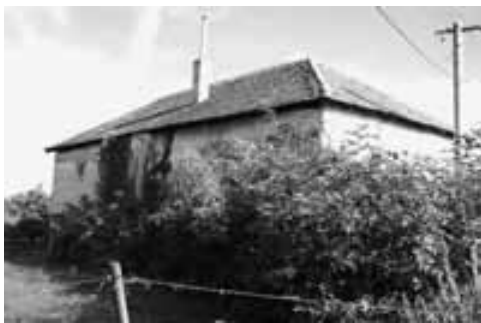
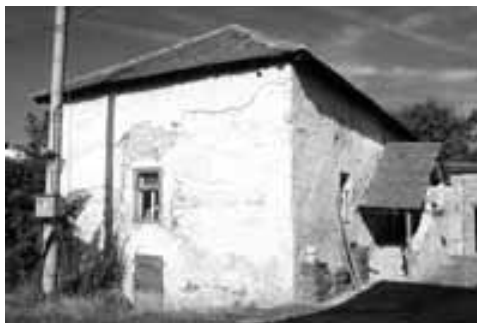
Obr. 1. Zdevastovaná budova bývalé tvrze v Nosislavi. Pohled od západu a jižní pohled ze dvora.

Abb. 1. Zerstörter ehemaliger Festungsbau in Nosislav. Blick von Westen und Südansicht vom Hof aus.

Interiér bývalé věže rozdělují dvě příčky na tři části, což však není původní stav, a tvrz tedy obsahovala v přízemí jednu velkou místnost. Stejně tak většina otvorů není původních, starší jsou sekundárně zazděny. Částečně opadaná venkovní omítka umožňuje sledovat odhalená starší ostění a zazděné otvory při přestavbě. Do patra vedou zachované schody vsazené do širokého severního arkýře. Pod úrovní střechy se také ukrývají původní vyřezávané a malované renesanční stropní trámy.

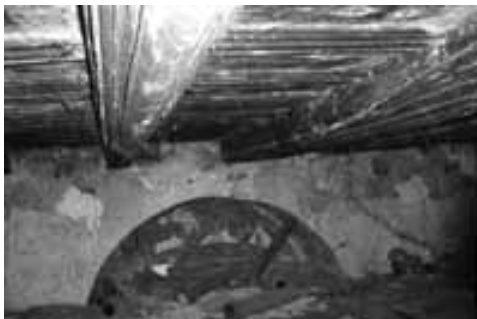
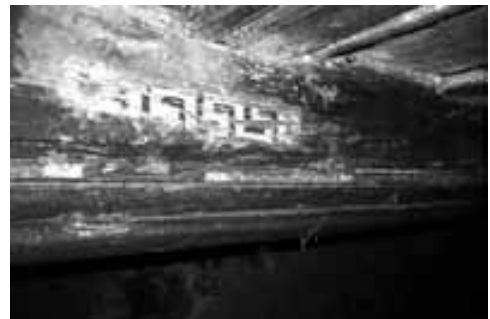
Obr. 3. Hruškově profilovaný trámový strop v mezipatře nosislavské tvrze – na pravém obrázku zbytky původní malby stropu, vlevo pod stropem klenby původního okenního otvoru v severní zdi.

Abb. 3. Birnenförmig profilierte Balkendecke im Zwischenstock der Nosislaver Festung – auf dem rechten Bild Reste der ursprünglichen Deckenmalerei, links unter der Gewölbedecke der ursprünglichen Fensteröffnung in der Nordwand.

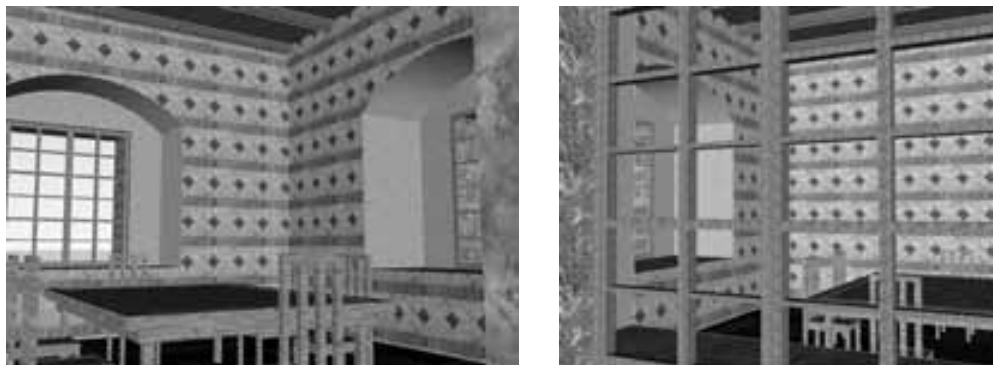
Obr. 4. Dva pohledy do „rytířského sálu“ vzniklého vybouráním příčky a odstraněním sníženého stropu s umístěním oken v původních pozicích dle dochovaných špalet.

Abb. 4. Zwei Ansichten des durch Herausbrechen der Trennwand und Beseitigung der tiefer gelegten Decke entstandenen „Rittersaales“ mit Anordnung der Fenster in ursprünglicher Position gemäß den erhaltenen Laibungen.

Vůle i chuť současného majitele dnes skýtá možnost upravit chátrající stavbu do podoby původní goticko-renesanční tvrze se zachováním pozdějšího (barokního) rozšíření. Řešením by mohlo být vybourání nenosné, sekundárně postavené příčky v přízemí bývalé věže současně se zrušením pozdějšího stropu, dnes oddělujícího přízemí od nízkého mezipatra. Sanací renesančního trámového stropu spolu s obnovou oken v místě původních renesančních oken, patrných z umístění špalet v přízemí a mezipatře, a současným zazděním druhotně probouraných okenních otvorů by v interiéru bývalé věže mohla vzniknout velká „reprezentační“ místnost, přístupná stejně jako nyní ze vstupní chodby. Inspiraci pro obnovu stropu lze hledat například u restaurovaných renesančních stropů v měšťanských domech v Praze – Dům u Zlaté lodě, Martinský palác, Hotel u tří čápů nebo zámků Vimperk či Benešov nad Ploučnicí. Uvedenými úpravami vzniklý „rytířský sál“ by mohl

následně sloužit jako veřejně přístupný prostor například k pořádání výstav či umístění expozice týkající se historie tvrze a okolí.

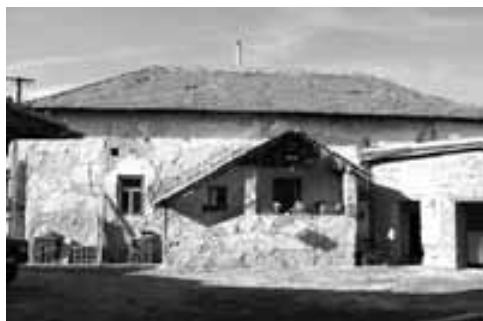
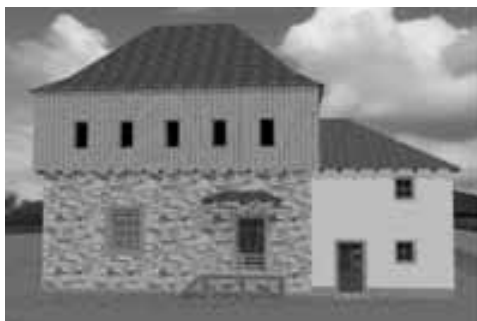
Obr. 5. Srovnání současného stavu tvrze s možnou podobou po rekonstrukci.

Abb. 5. Vergleich des derzeitigen Zustandes der Festung mit möglichem Aussehen nach der Rekonstruktion: oben – Westfassade des Turms, unten – Südfassade mit Eingang in den Turm und den barocken Anbau.

Dle možností a po kladném projednání s NPÚ by mohl být půdorys původní věže – tzn. sálu a střední chodby – variantně navýšen o lehké, například roubené patro, které by lépe korespondovalo s původní tvrzí. Pro zastropení lze uvažovat spíše s jednoduchým záklopovým stropem než s volným otevřením do prostoru krovu, které však u původních věžových tvrzí bývalo jistě časté. S navýšením věže by souvisela i případná úprava konstrukce střechy do většího sklonu s využitím dobové – nejlépe šindelové – krytiny.

Pozdější omítku původní věže, která je dnes ve velmi špatném stavu a na mnoha místech zcela opadaná, by bylo třeba odstranit kompletně, a dát tak pohledově prostor neomítnutému, pouze vyspárovanému kamennému zdivu, byť by šlo spíše o purizující úpravu, která by vizuálně, dle představ vlastníka, a tedy investora, oddělila původní věž od pozdější přístavby.

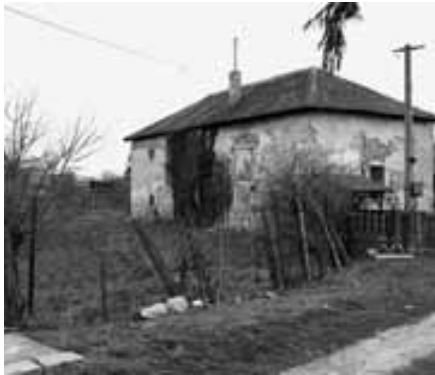
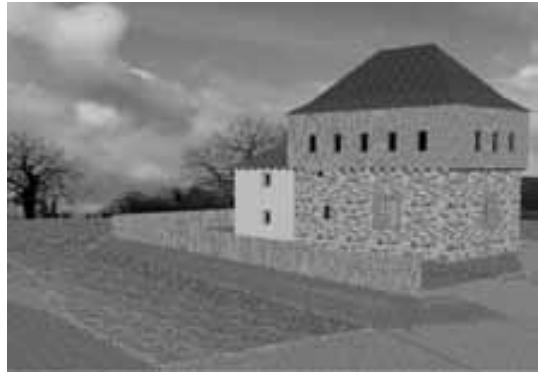
Obr. 6. Srovnání současného stavu tvrze s možnou podobou po rekonstrukci. Celkový pohled přes vodní příkop od severozápadu.

Abb. 6. Vergleich des derzeitigen Zustandes der Festung mit möglichem Aussehen nach der Rekonstruktion: Gesamtansicht über den Wassergraben von Nordwesten.

Zahrada na opačné straně není v současné době majetkem vlastníka tvrze, přesto lze doporučit obnovení dosud patrného vodního příkopu i zbudování palisády pro dokreslení charakteru středověkého opevněného sídla.
