Výskum hradu Dobrá Niva v rokoch 2013 a 2014

Archaeologia historica. 2015, vol. 40, iss. 2, pp. 583-595

VÝSKUM HRADU DOBRÁ NIVA V ROKOCH 2013 A 2014

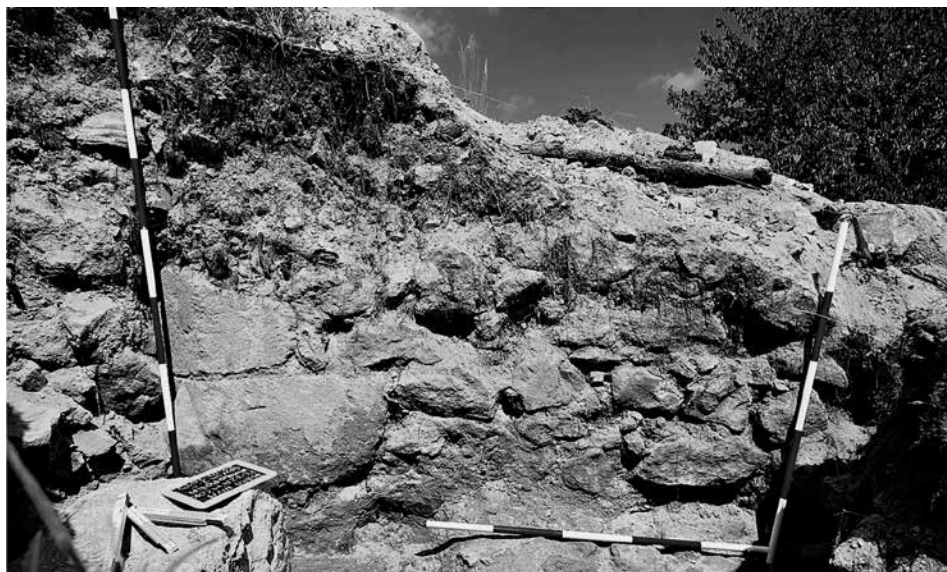
Obr. 4. Hrad Dobrá Niva, okr. Zvolen. Predhradie – líce steny M3 zistené v hornej (severnej) časti sondy 1/2013. Foto J. Beljak.
Abb. 4. Burg Döbring, Bezirk Zvolen. Vorbürg – Flucht der im oberen (nördlichen) Teil von Sondierschnitt 1/2013 entdeckten Wand M3. Foto J. Beljak.

Z chronologického hľadiska sa ako najmladšie javí líce steny (obr. 4) zistené v hornej (severnej) časti sondy a prebiehajúce vo forme priečky približne kolmo na spomenutý obvodový múr (obr. 3:M3). Na severozápadnej strane je do neho primárne osadená spodná časť ostenia gotického portálu (obr. 3:A). Ostenie pozostávajúce z dvoch segmentov je profilované širokým skosením hrany, ktorá na spodnej strane prechádza do plnej pätky ihlanovým nosíkom. Podľa orientácie zachovaného ostenia je možné predpokladať, že portál viedol do miestnosti, ktorá sa nachádzala mimo plochy sondy severovýchodným smerom. Líce steny, v ktorej bol portál osadený, sa zachovalo v dĺžke 2,1 m juhovýchodným smerom od ostenia a ukončené bolo približne zvislou deštrukciou.
