Varianty metodiky prezentácie hodnotných vrstiev a nálezov interiéru Kostola sv. Margity Antiochijskej v Kopčanoch

VARIANTY METODIKY PREZENTÁCIE HODNOTNÝCH VRSTIEV A NÁLEZOV INTERIÉRU KOSTOLA SV. MARGITY ANTIOCHISKEJ V KOPČANOH

Methodology Versions of the Presentation of Value Layers and Finds from the Interior of the Church of St. Margaret of Antioch in Kopčany

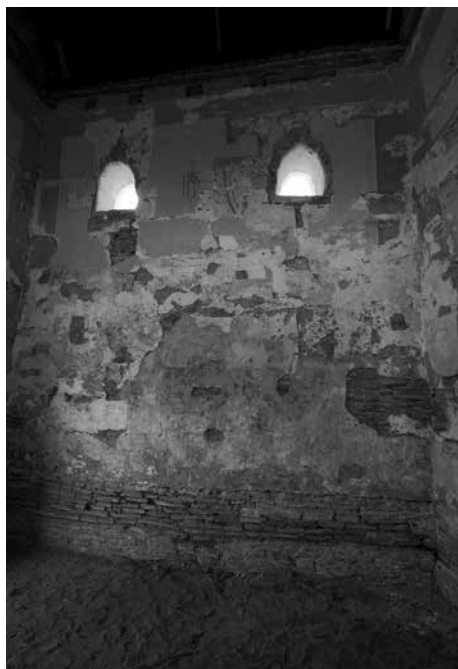
Obr. 2. Kopčany, okr. Senica, Kostol sv. Margity Antiochijskej. Severná stena po odkryvoch.
Abb. 2. Kopčany, Bezirk Senica, Kirche St. Margaretha von Antiochien. Nordwand nach den Freilegungen.

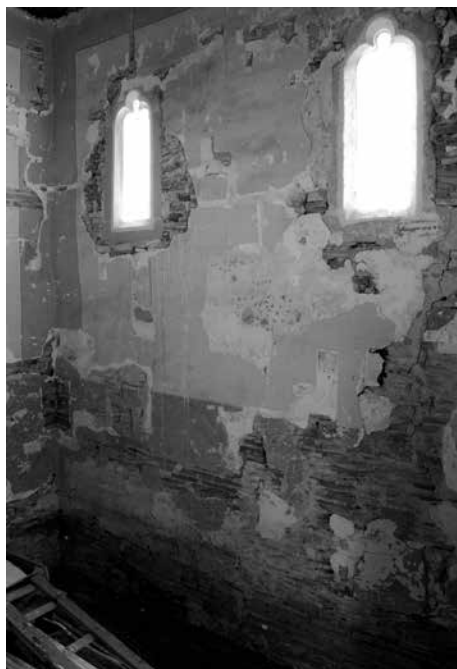
Obr. 3. Kopčany, okr. Senica, Kostol sv. Margity Antiochijskej. Južná stena po čiastkovej obnove.
Abb. 3. Kopčany, Bezirk Senica, Kirche St. Margaretha von Antiochien. Südwand nach teilweiser Restaurierung.

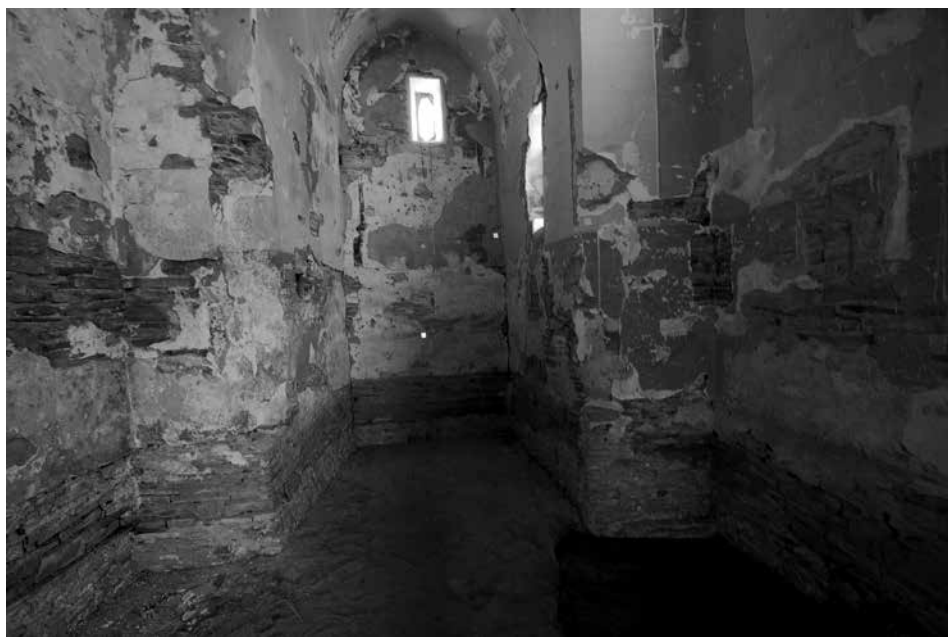
Obr. 4. Kopčany, okr. Senica, Kostol sv. Margity Antiochijskej. Východná stena po odkryvoch so zvyškami iluzívnej výzdoby.
Abb. 4. Kopčany, Bezirk Senica, Kirche St. Margaretha von Antiochien. Ostwand nach den Freilegungen mit Resten der illusionistischen Verzierung.

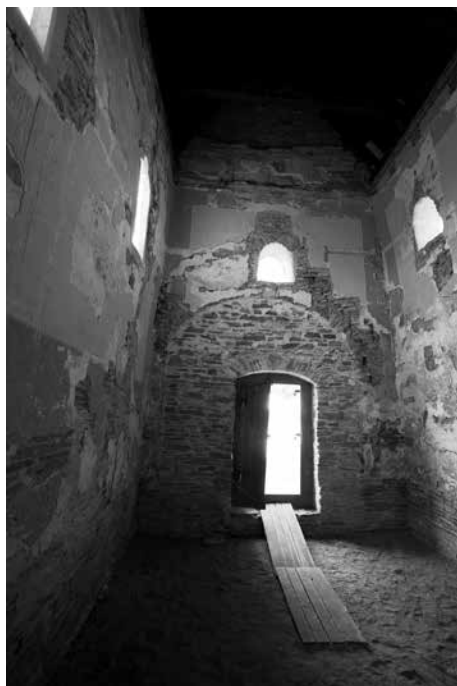
Obr. 5. Kopčany, okr. Senica, Kostol sv. Margity Antiochijskej. Západná stena po čiastkovej obnove.
Abb. 5. Kopčany, Bezirk Senica, Kirche St. Margaretha von Antiochien. Westwand nach teilweiser Restaurierung.

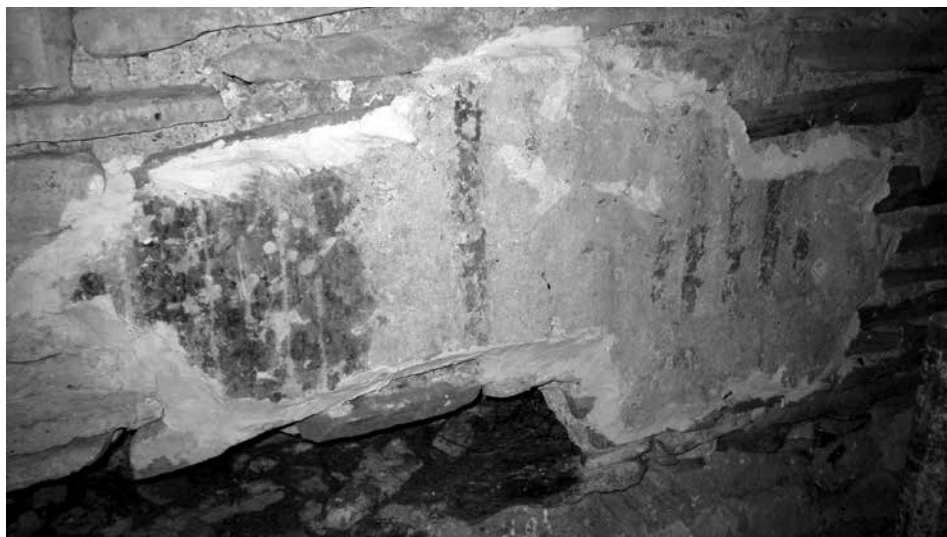
Obr. 6. Kopčany, okr. Senica, Kostol sv. Margity Antiochijskej. Omietka 2. úpravy s výzdobou na západnom štíte.
 Abb. 6. Kopčany, Bezirk Senica, Kirche St. Margaretha von Antiochien. Putz der zweiten Umgestaltung mit Verzierung am Westgiebel.

Svedčí o tom aj vysoko položený fragment v poradí druhej omietky s výzdobou, ktorý sa neskôr dostal nad úroveň mladšieho stropu, ako aj fragment omietky v kúte so šikmým nábehom.

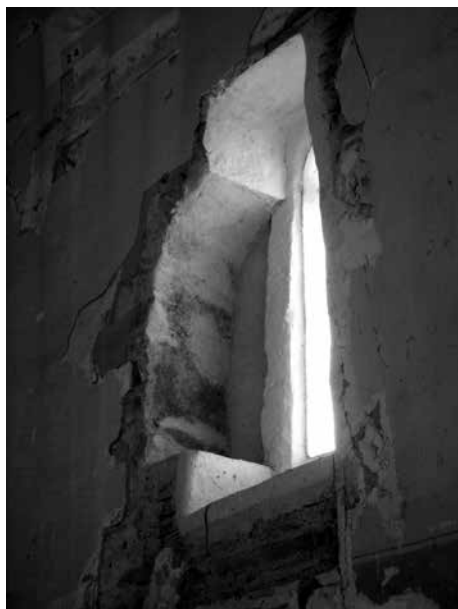
Obr. 8. Kopčany, okr. Senica, Kostol sv. Margity Antiochijskej. Súčasná prezentácia nálezov južnej steny svätyně.

Abb. 8. Kopčany, Bezirk Senica, Kirche St. Margaretha von Antiochien. Aktuelle Präsentation der an der Südwand des Chors gemachten Funde.

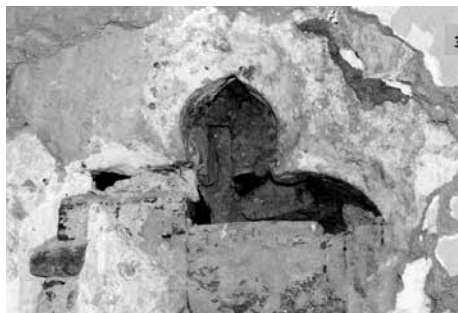
Obr. 10. Kopčany, okr. Senica, Kostol sv. Margity Antiochijskej. Vrchol mniškoveho okna lode počas výskumu.

Abb. 10. Kopčany, Bezirk Senica, Kirche St. Margaretha von Antiochien. Scheitel des Kleeblattfensters des Schiffes während der Untersuchung.

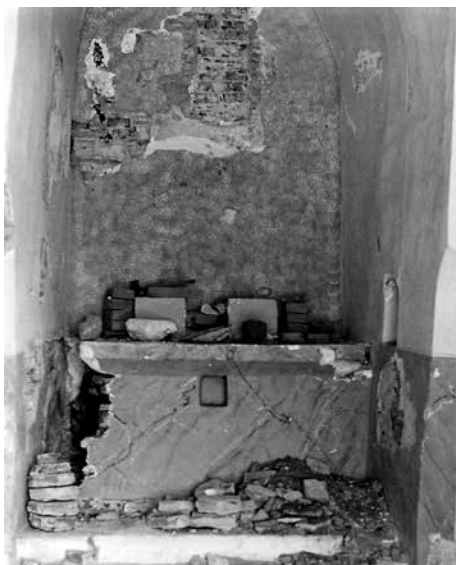
Obr. 12. Kopčany, okr. Senica, Kostol sv. Margity Antiochijskej. Východná stena s t. č. odstránenou menzou.
Abb. 12. Kopčany, Bezirk Senica, Kirche St. Margaretha von Antiochien. Ostwand mit seinerzeit entfernter Altarmensa.

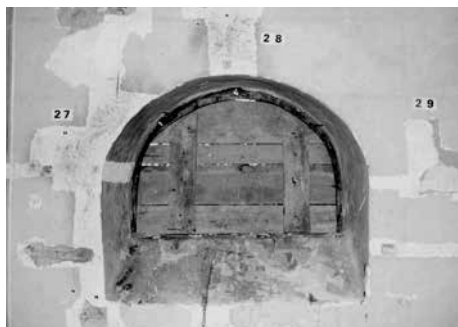
Obr. 13. Kopčany, okr. Senica, Kostol sv. Margity Antiochijskej. Zaniknuté termálne okno s výzdobou.
Abb. 13. Kopčany, Bezirk Senica, Kirche St. Margaretha von Antiochien. Entferntes Thermalfenster mit Verzierung.

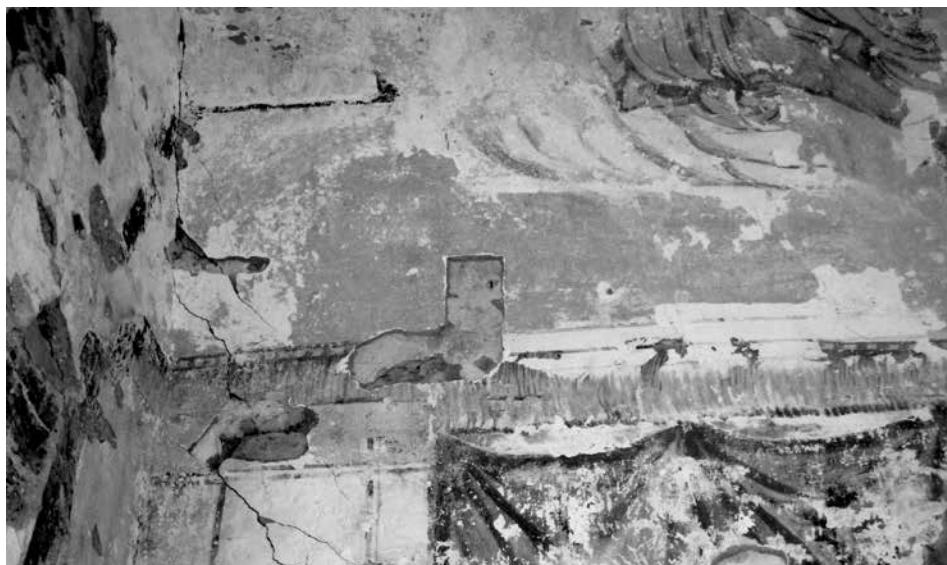
Obr. 15. Kopčany, okr. Senica, Kostol sv. Margity Antiochijskej. Dve vrstvy barokových výzdob na južnej stene svätyne.
 Abb. 15. Kopčany, Bezirk Senica, Kirche St. Margaretha von Antiochien. Zwei barockzeitliche Verzierungsschichten an der Chorsüdwand.
