Vývoj historické zástavby parcely č. 1149/3 při Kopečné ulici v Brně

Archaeologia historica. 2016, vol. 41, iss. 2, pp. 345-362

VÝVOJ HISTORICKÉ ZÁSTAVBY PARCELY Č. 1149/3 PŘI KOPEČNÉ ULICI V BRNĚ

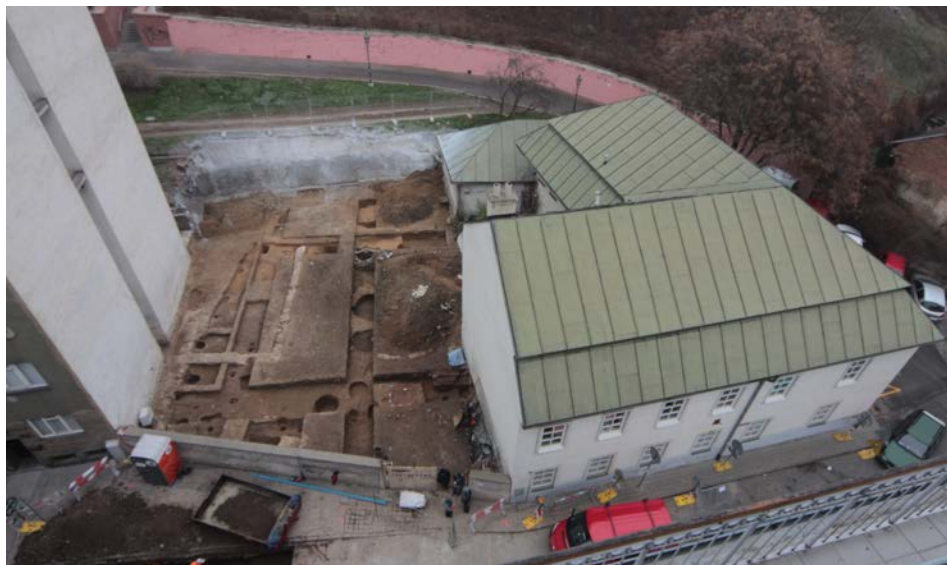
Obr. 2. Pohled od západu na parcelu č. 1149/3 v průběhu archeologického výzkumu v roce 2013. Na vedlejší parcele 1149/1 stávající dům č. 319/38. Zdroj fotoarchiv Archaia Brno, o. p. s. – foto č. 19051-2013.

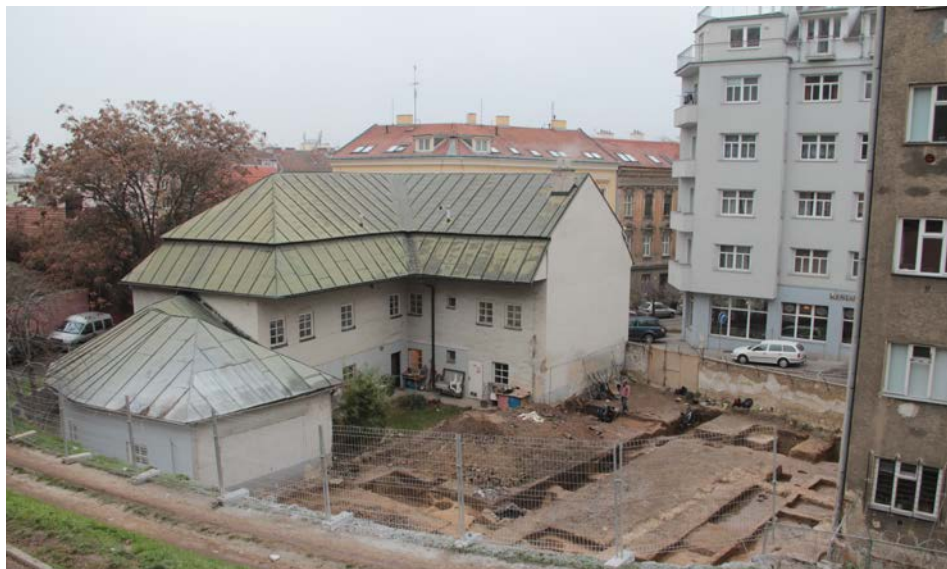
Obr. 3. Pohled od severovýchodu na parcelu č. 1149/3 v průběhu archeologického výzkumu v roce 2013. Na vedlejší parcele 1149/1 stávající dům č. 319/38. Zdroj fotoarchiv Archaia Brno, o. p. s. – foto č. 19128-2013.
