Šibenice u Přimdy : archeologický výzkum objektu se zvláštním symbolickým a sociálním významem

Archaeologia historica. 2016, vol. 41, iss. 2, pp. 501-523

ŠIBENICE U PŘIMDY. ARCHEOLOGICKÝ VÝZKUM OBJEKTU SE ZVLÁŠTNÍM SYMBOLICKÝM A SOCIÁLNÍM VÝZNAMEM

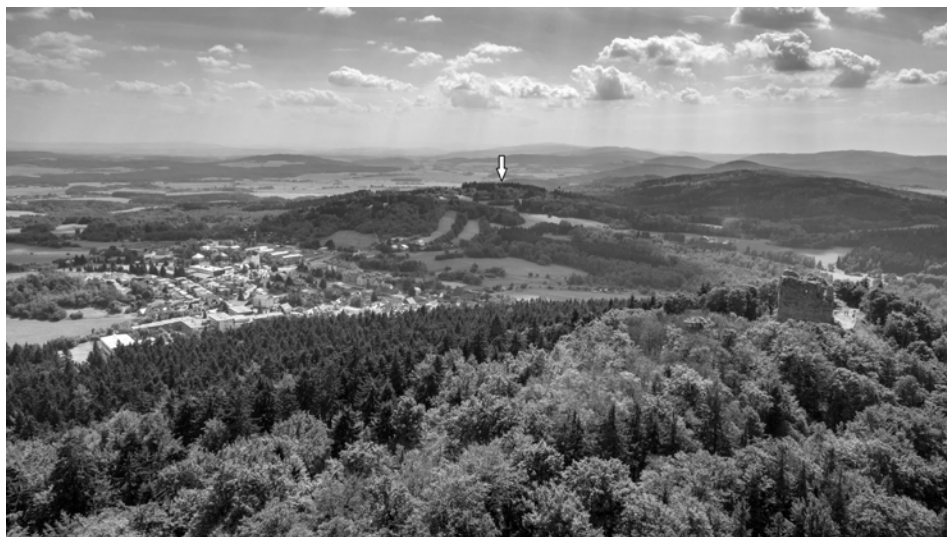
Obr. 2. Přimda, okr. Tachov. Pohled k vrchu Šibeník od severozápadu (poloha šibenice označena šipkou). V popředí návrší s románským hradem, v sedle město Přimda. Foto Vertical Images s.r.o., 2015.

Lokalita se nachází přibližně 1 km jižně od Přimdy na jižním konci protáhlého návrší Šibeník. Společně s hradním vrchem severně od města tvoří Šibeník dvě dominanty vymežující ploché sedlo, ve kterém se v nadmořské výšce 601 metrů na trase zemské stezky z Plzně do Horní Falce a Norimberka rozvíjelo středověké osídlení (obr. 2 a 3).

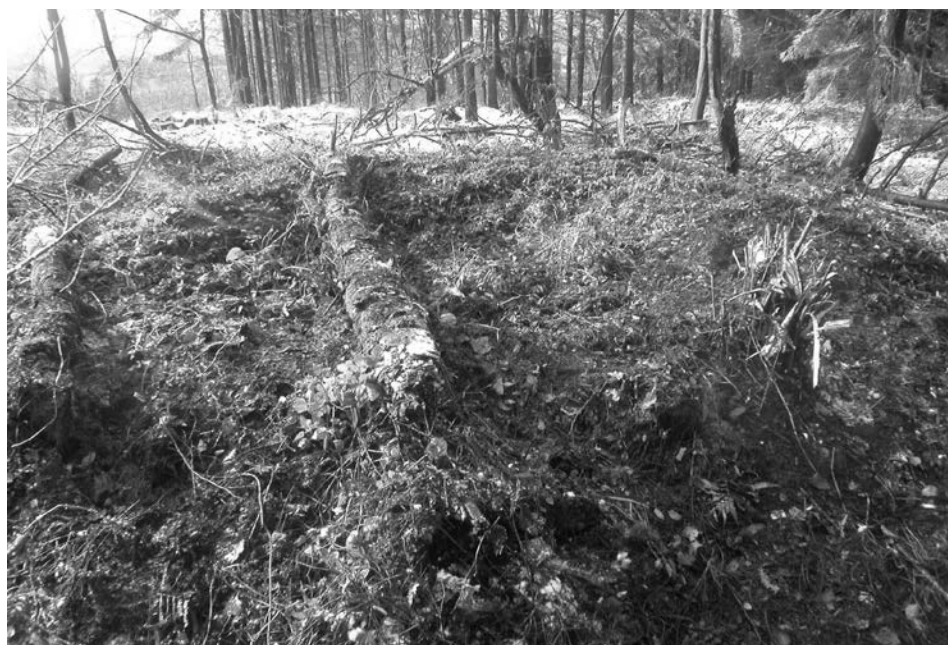
Obr. 6. Přimda, okr. Tachov. Relikty šibenice od severovýchodu v roce 2007. Foto P. Sokol.

Relikty šibenice u Přimdy v okrese Tachov byly objeveny při průzkumu lokality v roce 2006 (obr. 6). V roce 2007 došlo k základní dokumentaci objevených reliktních a k ověření jejich charakteru. Drobná sondáž formou odstranění lesní půdy napříč severní částí prstencového valu tehdy odkryla povrch kamenné sutě ze zdvia tvořeného lomovým kamenem zděným na vápennou maltu. Interpretaci nalezeného objektu jako historické šibenice potvrdily i ojedinělé údaje z literatury, zmiňující existenci zbytků šibenice koncem 19. století i existenci hrdelního práva a soudu v Přimdě do poloviny 18. století. Přimdecká šibenice je tedy jedním z mála takových objektů, které se v České republice do současnosti dochovaly ve formě reliktních v terénu. V roce 2011 byly publikovány základní informace o lokalitě, zasazení do historického kontextu i bádání o těchto raně novověkých typech objektů (Sokol 2011). Během října 2014 se pak uskutečnil

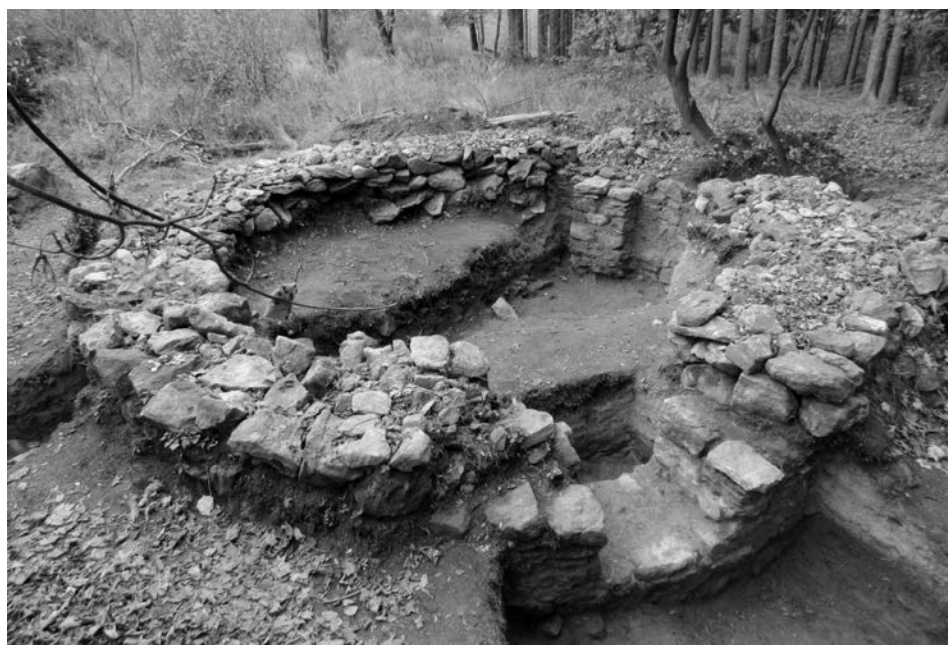
Obr. 7. Přimda, okr. Tachov. Celkový pohled na reliktu šibenice od severovýchodu po ukončení výzkumu v roce 2014. Foto P. Sokol.
Abb. 7. Přimda, Bezirk Tachov. Gesamtansicht der Galgenrelikte aus Nordosten nach Grabungsende im Jahr 2014. Foto P. Sokol.

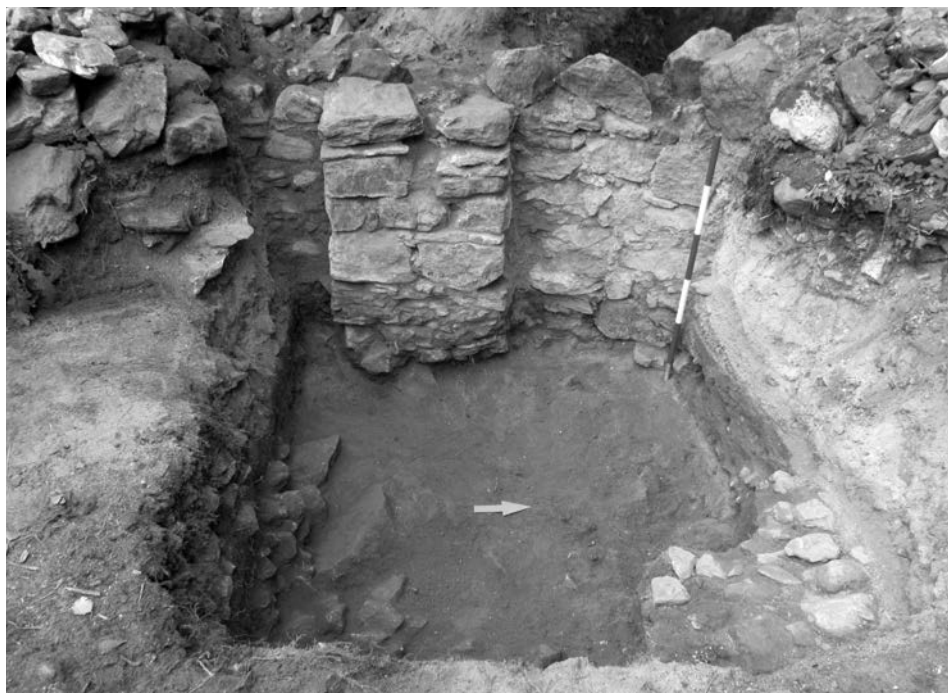
Obr. 10. Přimda, okr. Tachov. Sonda II, pohled od východu. Západní pilíř vystupující z obvodového zdíva. Foto P. Sokol, 2014.

Sonda II o rozměrech 2×2 m byla umístěna uvnitř šibenice tak, aby do sebe zahrnuela amatérský výkop, který odhalil část západního pilíře vystupujícího z obvodového zdiva (obr. 10). Úroveň povrchu terénu zde byla vůči okolí snížena. V mocné svrchní suťové vrstvě byl nalezen kovaný železný hřebík. Pochází z ní i část lebeční kosti a část železné lžice (bez rukojeti). Úroveň podloží se zde nacházela v hloubce 1,2 m u zdiva, 0,5 m na východním konci sondy. Z jeho povrchu pochází nález zlomku keramiky. Nad podlozím vznikla vrstva, jejíž horní úroveň představovala zřejmě finální povrch tehdejšího terénu v šibenici. Koncentrace menších kamenů uložených v této vrstvě v hloubce ca 30 cm v severovýchodním koutu sondy naznačuje možnost hrubé úpravy povrchu. Na tehdejší terén nasedaly od zdiva suťové vrstvy, klínovitě navyšující mírně se ke zdivu svažující terén (obr. 11 a 12). V těchto suťových vrstvách byla nalezena lidská kost. Svrchní, nejmohutnější vrstva sutě, kterou lze spojit s konečnou destrukcí objektu, pře-

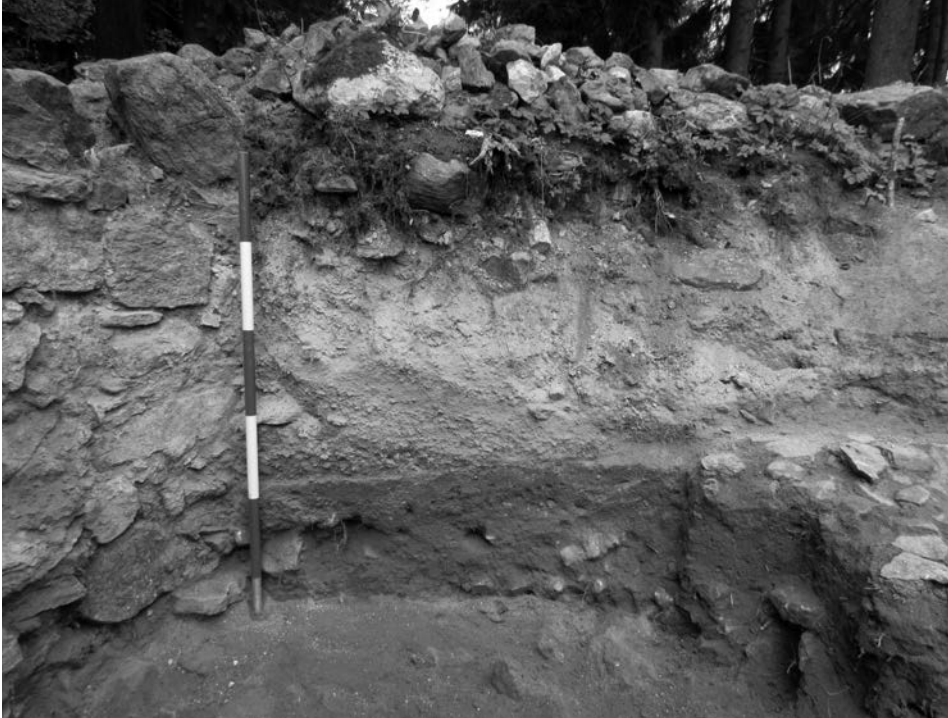
Obr. 11. Přimda, okr. Tachov. Sonda II, severní profil. Foto P. Sokol, 2014.

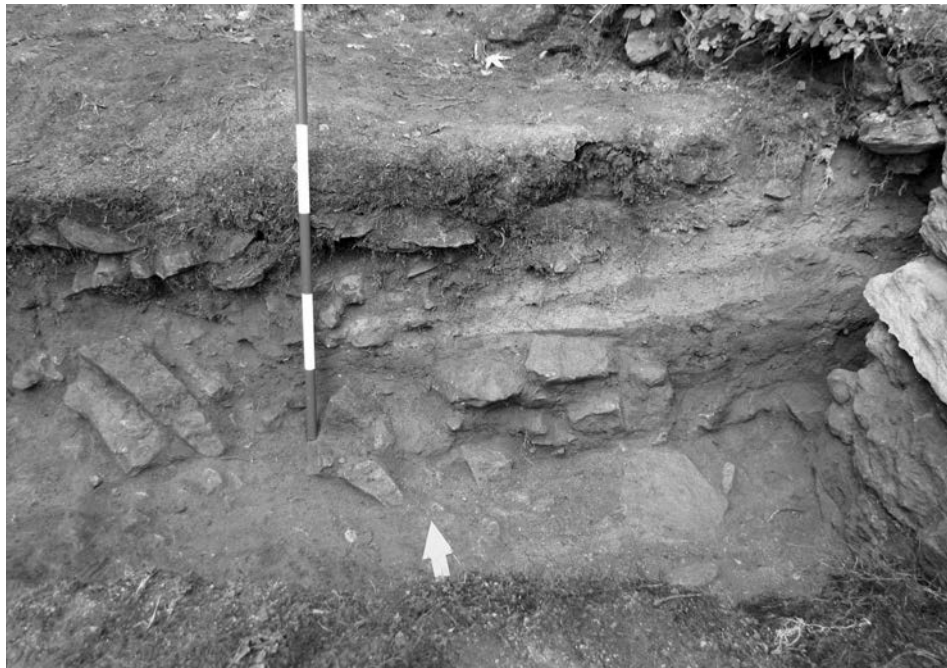
Obr. 13. Přimda, okr. Tachov. Sonda III, severní profil. Foto P. Sokol, 2014.

Sonda III byla pokračováním sondy II v šířce 1 m směrem k východu, kde byl podle předpokladu odkryt druhý pilíř situovaný proti pilíři západnímu. Z možností tří nebo čtyř pilířů, vyskytujících se u kruhových typů šibenice, byla tedy potvrzena možnost druhá – čtyři pilíře,

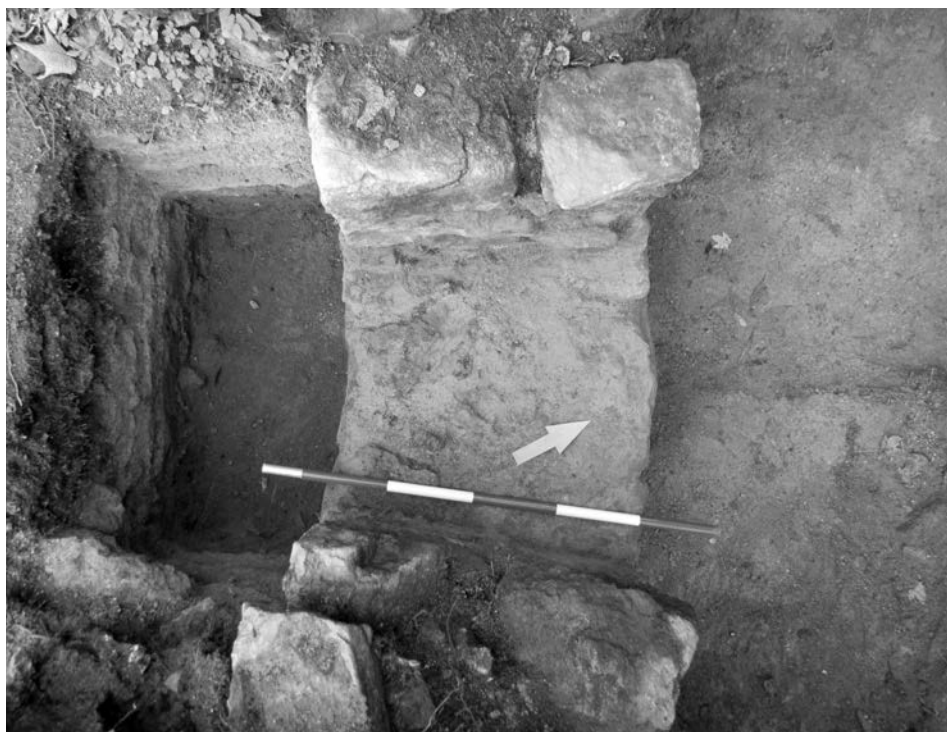
Obr. 16. Přimda, okr. Tachov. Sonda V – dochovaná spodní část vstupu do šibenice. Foto P. Sokol, 2014.

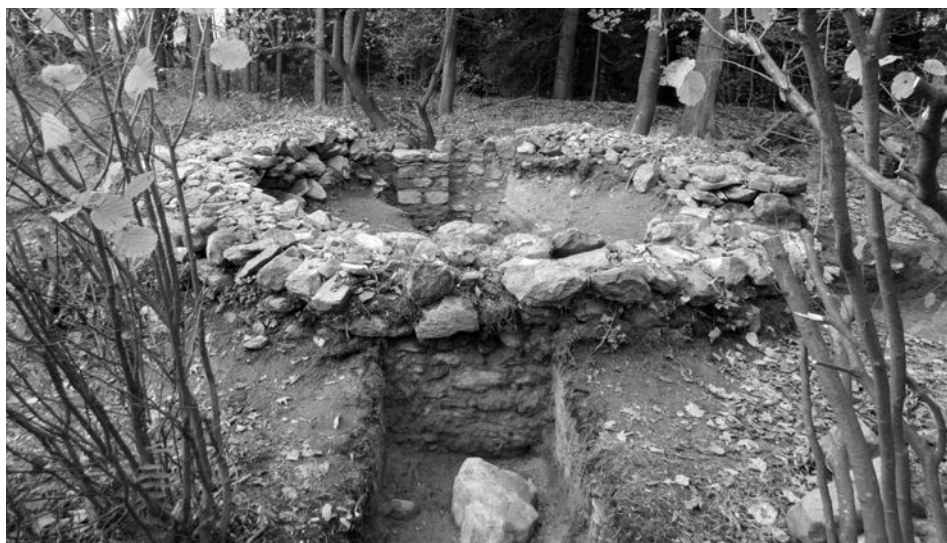
Obr. 19. Přimda, okr. Tachov. Sonda VI, pohled od jihovýchodu. Foto P. Sokol, 2014.
 Abb. 19. Přimda, Bezirk Tachov. Sondierungsgrabung VI, Blick von Südosten. Foto P. Sokol, 2014.

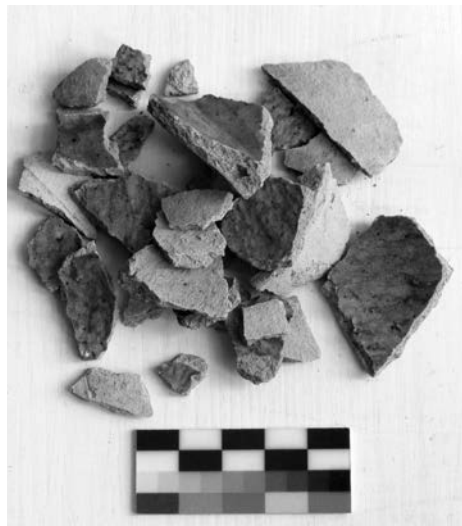
Obr. 21. Přimda, okr. Tachov. Fragmentarizovaná keramická nádoba nalezená na povrchu historického terénu v interiéru šibenice (sonda III). Foto P. Sokol, 2014.

Nalezené zlomky keramiky v počtu 177 kusů pochází ze všech šesti sond, a to jak v úrovni historického terénu, tak v sutí, jen v jednom případě byl střep vyzvednut z povrchu podloží v interiéru objektu. Nálezy představují fragmenty menších a spíše tenkostěnných nádob, z vnitřní strany glazovaných. Většinu uvedeného počtu tvoří tři koncentrace nadrobno rozdrčených/rozšlapaných menších nádob (hrnečků): jedna na povrchu historického terénu v interiéru (obr. 21), druhá v suťové vrstvě rovněž v interiéru a třetí na povrchu historického terénu před vstupem do objektu. První a třetí případ potvrzují interpretaci dané vrstvy a dokládají přítomnost odhozených keramických nádob po delší dobu na povrchu terénu. Vzhledem k prostoru nálezu je lze považovat nejspíše za stopy po osobách, které se mohly pohybovat uvnitř šibenice a v její těsné blízkosti, tedy kata a jeho pomocníků, případně řemeslníků podílejících se na opravě šibenice. Keramiku lze rámcově datovat do 18. století, s možným přesahem do století předcházejícího.

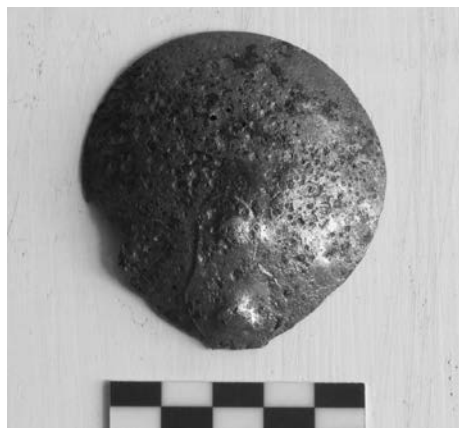
Obr. 22. Přimda, okr. Tachov. Železná lžice s nýty od rukojeti (suť v interiéru objektu, sonda II). Foto P. Sokol, 2014.
Abb. 22. Přimda, Bezirk Tachov. Eisenlöffel mit Nieten für den Griff (Schutt im Objektinnern, Sondierungsgrabung II). Foto P. Sokol, 2014.

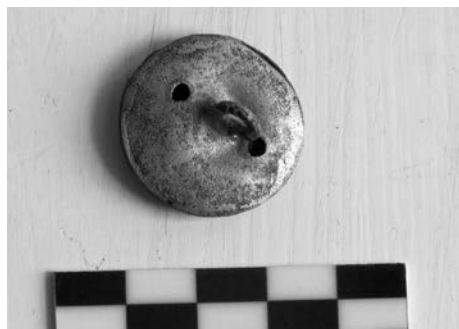
Obr. 24. Přimda, okr. Tachov. Knoflík s poutkem ze slitiny mědi (historický terén před vstupem do šibenice, sonda V). Foto P. Sokol, 2014.
Abb. 24. Přimda, Bezirk Tachov. Knopf mit Öse aus Kupferguss (historisches Gelände vor dem Eingang zum Galgen, Sondierungsgrabung V). Foto P. Sokol, 2014.

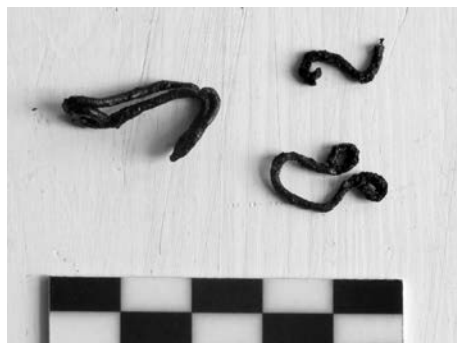
Obr. 23. Přimda, okr. Tachov. Šatní spínadla – železný háček a očka (historický terén před vstupem do šibenice, sonda V). Foto P. Sokol, 2014.
Abb. 23. Přimda, Bezirk Tachov. Kleiderschließen – Eisenhäkchen und Ösen (historisches Gelände vor dem Eingang zum Galgen, Sondierungsgrabung V). Foto P. Sokol, 2014.

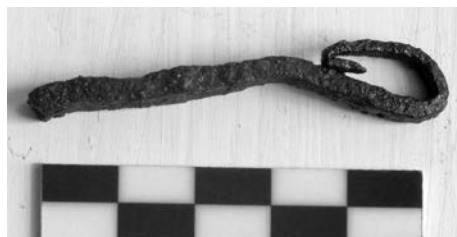
Obr. 25. Přimda, okr. Tachov. Železné očko – součást šibenice? (nad úrovní historického terénu v blízkosti vstupu do šibenice, sonda V). Foto P. Sokol, 2014.
Abb. 25. Přimda, Bezirk Tachov. Eisenöse – Galgenbestandteil? (oberhalb des historischen Geländeniveaus in der Nähe des Eingangs zum Galgen, Sondierungsgrabung V). Foto P. Sokol, 2014.
