## K problematike počiatkov mesta Krupiny

*Archaeologia historica*. 1995, vol. 20, iss. [1], pp. 267-274

VÁCLAV HANULIAK

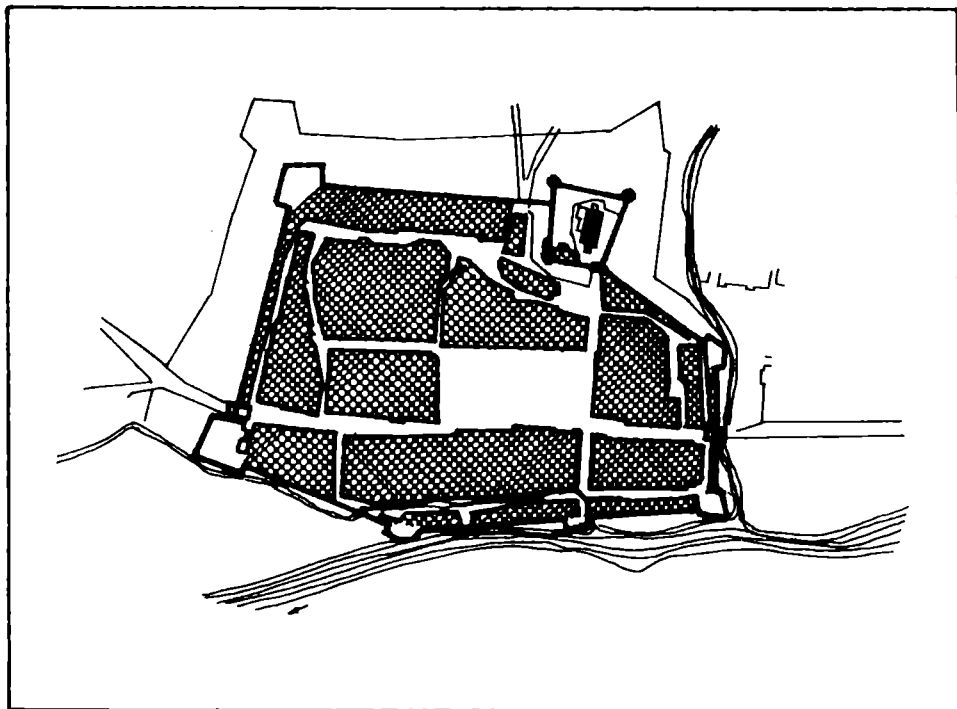
Obr. 1. Pôdorys historického jadra mesta Krupiny.

Mesto Krupina bolo založené na ceste historicky uvádzanej ako *via magna*. Táto komunikácia bola osou celého mesta. Pravidelný pôdorys mesta je dôkazom toho, že vzniklo naraz. Námestie má pravouhlé obdĺžnikové, z jeho nároží vybiehajú ulice do mesta. Po východnej strane námestia vedie dnes hlavná obchodná cesta. Na západnej strane, na návrší, stojí ako dominanta románsky farský kostol, ku ktorému vyúsťuje tiež ulica z námestia. Určitú nepravidelnosť jednotlivých blokov domov smerom ku kostolu spôsobuje stúpajúci terén. V rokoch 1551 až 1564 bolo dnešné historické jadro obostavaná hradbami. Novšie časti mesta vznikli v obvodom pásme živelne. Po vybudovaní železnice (1899) mestská zástavba bola už plánovitá, žiaľ, bez ohľadu na urbanistickú hodnotu historickej zástavby. Z mestských hradieb, ktoré boli vybudované v období protitureckých opatrení v rokoch 1551 až 1564, a nadväzovali na stredoveký pôdorys mesta s jeho starším opevnením okolo kostola a dve vstupné brány zachovali sa súvislejšie múry iba v torzách na obvode historického jadra mesta. Hradby sú typu talianskych renesančných fortifikačných stavieb s bastionmi a bolwerkami, dnes s pristavanými domami (Takátsová 1974). Voľne stojí len bastión v juhozápadnej časti historického jadra mesta (obr. 1). Neodmysliteľnou súčasťou vonkajšieho opevnenia mesta je známa vartovka, pozorovacia veža, postavená v roku 1564 juhovýchodne od mesta, na vyšinnej polohe nazývanej Stražavár. Je to štíhla veža štvorcového pôdorysu s drevenou ochodzou, ku ktorej vedie zvonka drevené schodište. Na všetkých stranách má úzke štrbinové strielne (Gajdoš 1974).

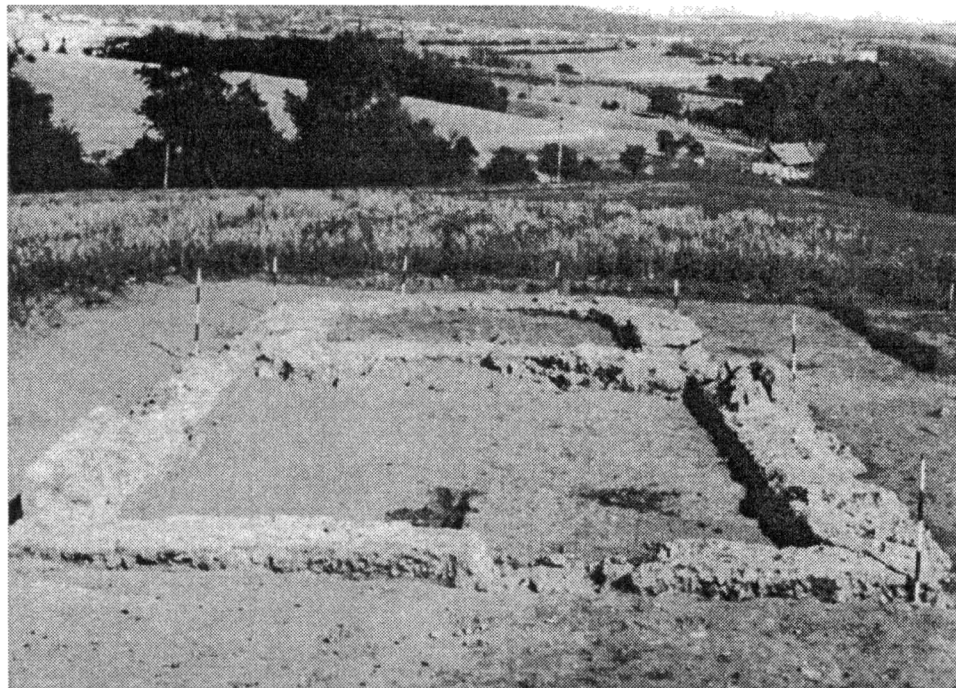
Obr. 2. Krupina – Na Petre. Odkryté základy románskeho kostola s gotickou prístavbou. Foto: V. Hanuliak.

západ, ako býva u kostolov včasného a vrcholného stredoveku, avšak s menšou odchýlkou VSV–ZJZ. Pôdorys kostola s menším porušením v JV časti gotického presbytéria a v SV časti v mieste triumfálneho oblúka je jasne čitateľný (obr. 2). V rámci obvodu na dvoch miestach boli odkryté i torzá nadzákladového muriva, ktoré tvorili opracované kvádre s rozmermi 42×40×25 cm až 42×61×26 cm. Celková dĺžka kostola je 13,2 m. Tento údaj sa viaže na základy gotického kostola, ktorý má od lode odsadené polygonálne presbytérium. Presbytérium sa smerom k východu kónicky mierne zužuje. Interiérová svetlosť presbytéria v jeho západnej časti je 3,6 m. Hrúbka gotických základov sa pohybuje od 90 do 100 cm. Vnútroštvorné rozmery lode kostola sú 6,2×4,8 m. Tieto rozmery sú zhodné pre románsku i gotickú etapu kostola. Odlišný pre románsku a gotickú etapu je tvar a veľkosť svätyne. Vnútroštvorná hĺbka, resp. dĺžka polygonálnej svätyne je 5,5 m, kým u románskej polkruhovej svätyne dosahuje iba 1,7 m. Výrazná je i technická, resp. technologická odlišnosť stavby oboch základov. Gotické základy sú stavané klasickým spôsobom na maltové pojivo, ich maximálna hrúbka dosahuje 90 až 100 cm. Základy románskeho kostola sú budované „na sucho“, ako pojivo bol použitý žltý íl. Hrúbka základov románskeho kostola dosahuje 100 až 110 cm. Pri odkrývaní západného uzáveru lode kostola sme zistili negatív vchodu do sakrálnnej stavby. Negatív vznikol vybraním prahovej stupnice a charakteristického ostenia, ktoré lemovalo vstupný otvor po celom obvode. Predpokladaná šírka vstupu sa pohybovala okolo 110 cm. Vstup vzhľadom na pozdĺžnu os kostola bol excentricky umiestnený. Excentrické osadenie vstupu J. Gonda odôvodňuje interiérovým členením pri osadení západnej empory. Pri rekonštrukcii západnej empory sme vychádzali z nálezu negatívu základu pre osadenie podperovej stojky empory.

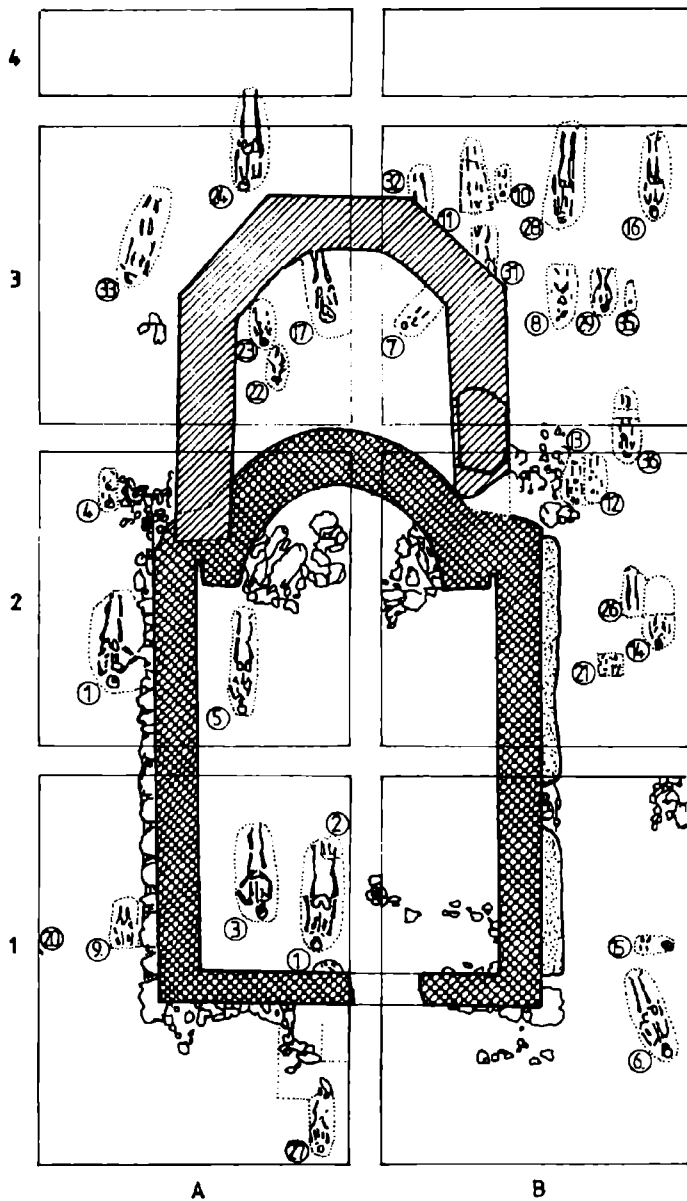
Obr. 3. Krupina – zaniknutý kostol sv. Petra. Pôdorys odkrytých základov a časť prikostolného cintorína.

č. 30, 31, 32, 40, 41 a 44. Tieto hroby sa viazali resp. časovo súviseli s pochovávaním pri románskom kostole, teda pred obdobím gotickej prístavby, ktorú datujeme k polovici 14. stor. (obr. 3).

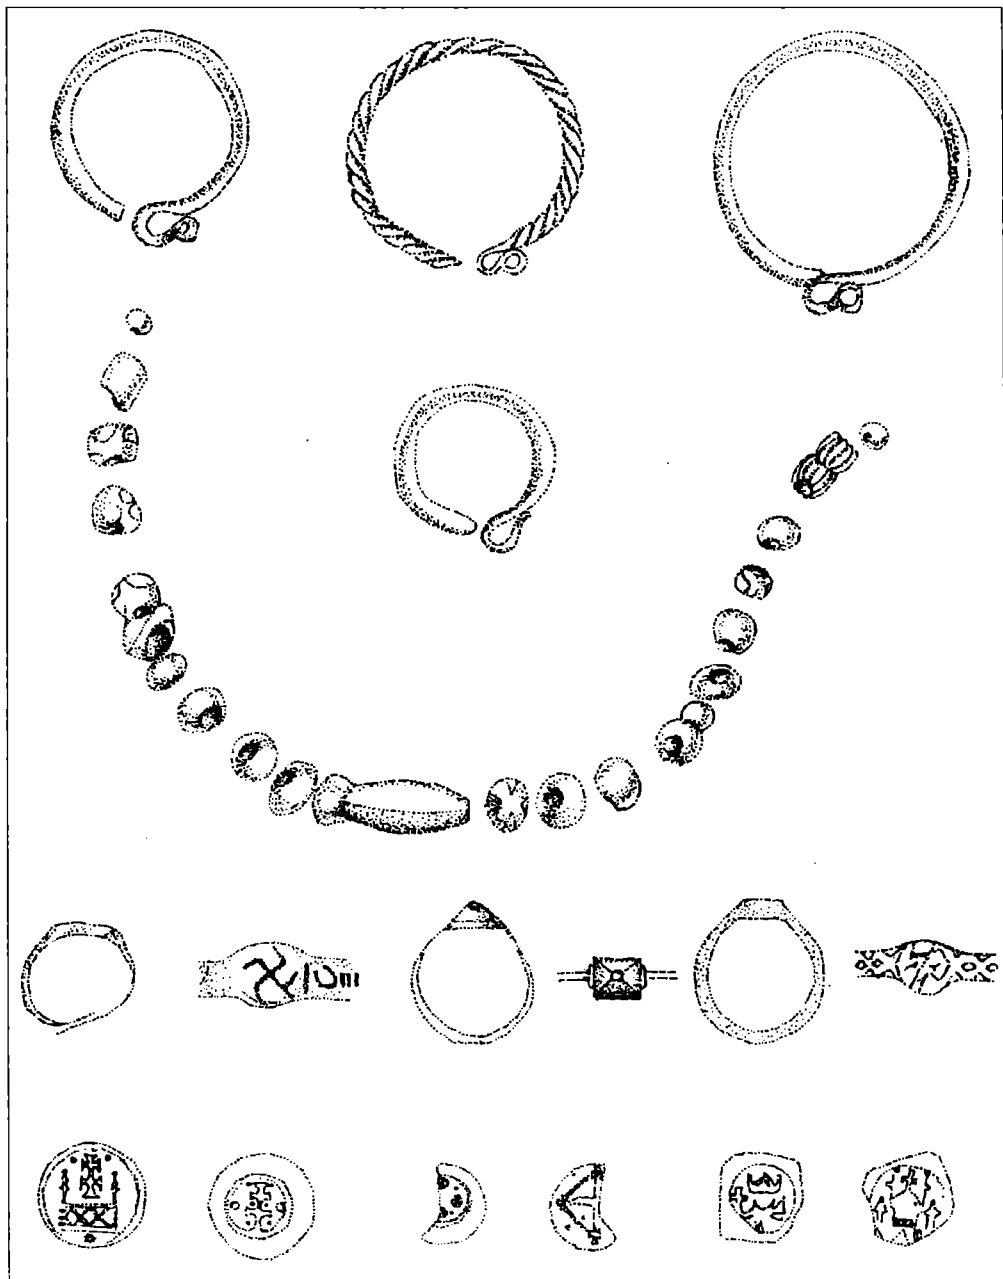
Obr. 4. Krupina – Na Petre. Sprievodné nálezy z hrobov a z interiéru kostola. Kreslíla: V. Hanuliaková.

K staršej skupine hrobov zaraďujeme 6 hrobov, ktoré boli v evidentnej superpozícii s gotickým presbytériom, hrob pod náhrobným kameňom, 9 hrobov sekundárne porušených mladším pochovaním a 11 hrobov, v ktorých boli zistené nálezy – tvorili ich vlasové ozdoby vo forme esovitých záušnic, štítkové prstene, náhrdelníky a mince (obr. 4). Primárny nález mince sa viaže s hrobom č. 47, kde pochovaný v ľavej ruke preložená cez panvu mal strieborný denár, anonymnú mincu z 1. pol. 12. stor., najpravdepodobnejšie z obdobia panovania Štefana II. (1116–1131), resp. Bela II. (1131–1141) (Huzár 1979).
