**Stavební vývoj areálu cisterciáckého kláštera v Plasích ve světle  
archeologických výzkumů**

*Archaeologia historica*. 1996, vol. 21, iss. [1], pp. 57-[80]

EVA KAMENICKÁ

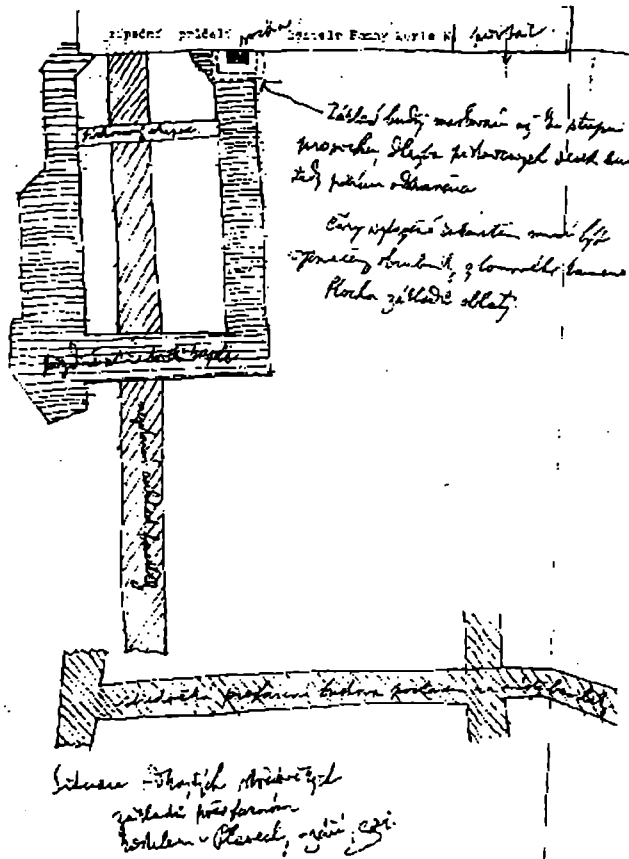
Obr. 5. Půdorys před průčelím kostela  
– základy, odkryté A. Friedlem  
r. 1920.

Těsně před průčelní zdí kostela byl nalezen základ dosud neznámé stavby: „Pokračuje rovněž k západu ve stejné šíři jako hlavní základ a zdá se, že jest polygonálně zalomen a na rohu opřen pilířem. Skladbou svého zdiva odpovídá zdivu hlavního základu a jest stejně vázán maltou z hlinitého písku.“ Friedl usuzuje, že jde o základy mladší budovy, podle tektoniky základů spíše gotické nežli románské. Další, s průčelím rovnoběžný základ, dlouhý cca 8 m, je položený napříč hlavnímu základu, vystupuje již v hl. –30 cm pod povrchem, kdežto hlavní základ je ubourán do –50 cm pod terén. Mladší základ obsahoval maltu s větším množstvím vápna. Jde o nálezy podél severní stěny baziliky (obr. 5) před průčelím. Ve stejném místě, při vnitřní lici stěny baziliky, nalezl také dva pohřby. „Zda byly přikryty náhrobními deskami nebylo možné zjistit, protože schází i chrámová dlažba. Orientovány jsou od západu k východu, milodary schází. Západnější kostra byla položena na levém boku.“ Friedl nikdy nepublikoval kresebnou dokumentaci svých nálezů, není známo zaměření výzkumů. Naštěstí byl nalezen v SOA Klatovy, v materiálech Velkostatku Plasy, Friedlův dopis správě panství s instrukcemi k úpravám nálezů. Podle tohoto schématického plánu s výsledky Friedlova průzkumu před průčelím kostela je zřejmé, že jde skutečně

s velkou pravděpodobností o základ pozdně gotické kaple, která byla postavena u SZ nároží ruiny chrámu. Mohlo by jít o vyšší stavbu se sedlovou střechou, znázorněnou na Willenbergovi před torzem baziliky, snad se schodištěm před jižní stěnou. Vznikla patrně po polovině 15. st. a trvala do stavby nového chrámu r. 1660.

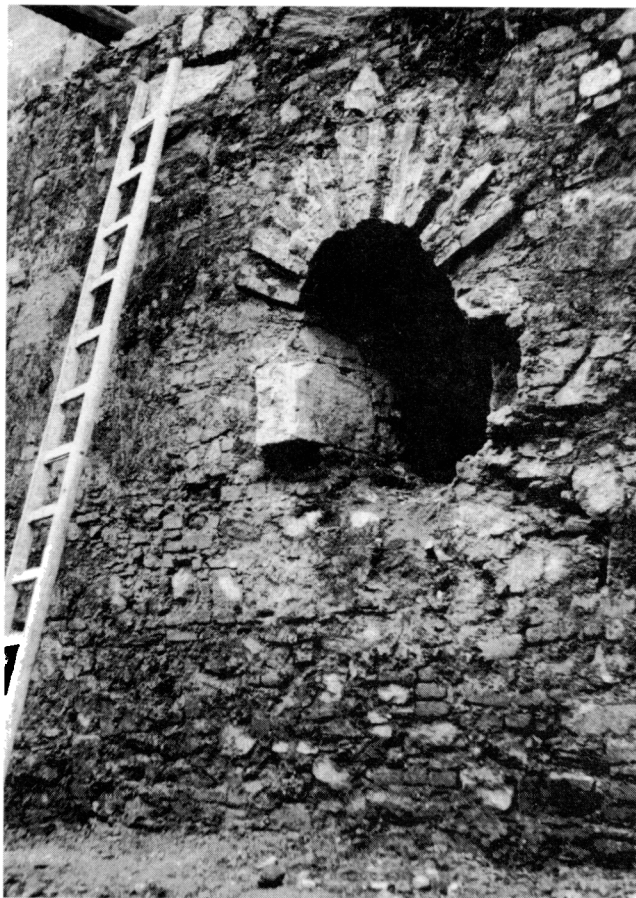
Obr. 7. Profil chodby ze suterénu kaple do opatství (u východní stěny prelatury r. 1963) – foto archiv PU Plzeň.

Friedl dále popisuje arkády v jižní stěně kaple, nález fresek v přízemí i patře kaple, úzká schodiště v síle zdi, jednoduché portálky těchto schodišť v severní stěně: „V kapli dolejší bylo zjištěno, že byla přístupná z průčelí, v pozdějších dobách sloužila jako pohřební.“ Věnuje se také popisu suterénu; kněžiště není podsklepeno a z valeně klenutého prostoru se vcházelo otvorem v čelní stěně do podzemní chodby, směřující na SZ (Friedl, rkp. 1918). Otvor je armován kvádry, zaklenut je však lomovým kamenem. Po odstranění zazdívků se objevil jednolitý hlinitý záměr s vkopem novodobé kanalizace. Chodba musela být zrušena nejdříve při stavbě dvouramenného schodiště za opata Trojera. Scheppl ji také ve své kronice připomíná a uvádí, že prý vedla do opatství a pak ke klášteru žen při kostele za bránou. Sám ji však nestačil v mládí prozkoumat, neboť mu v tom zabránil strach před metlou (Podlaha 1909c, 225). Je však faktem, že při hloubení rozsáhlé jámy v r. 1963 byla tímto zásahem zničena část klenuté kamenné chodby, směřující skutečně zhruba pod střed opatství (obr. 7).

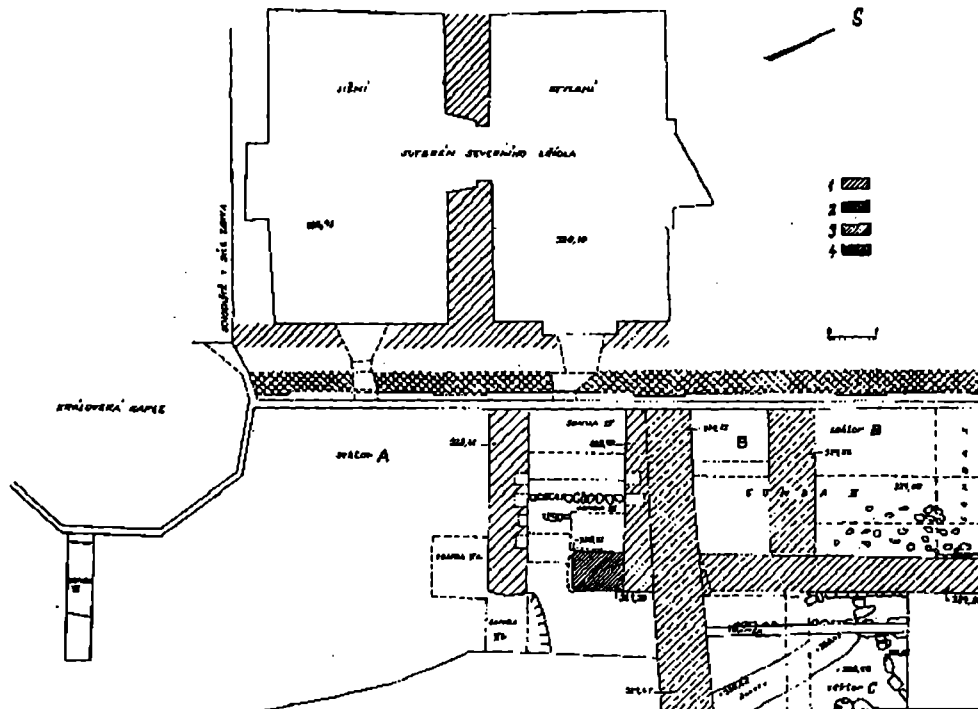
Obr. 8. Archeologický výzkum severně od královské kaple – 1993–5: 1 – základové zdivo severního křídla při kapli a přístavku schodiště, 2 – rozšíření základu sýpky v r. 1685, 3 – základy mladšího pohusitského objektu severně od kaple, překrývající starší základy gotického přístavku, 4 – opěrák, vložený dodatečně do prostoru schodiště.

Dále pokračovalo v odkryvu archeologické oddělení Památkového ústavu Plzeň (Kamenická 1995, NZ). Archeologický výzkum postupoval nejdříve severně od odkrytého zdiva v sektoru B, pak jižně odtud v prostoru okolo kaple v sektoru A (obr. 8). Tam, 5 m severně od boku kaple byla v nižší úrovni zachycena další koruna zdiva, směřující souběžně s již odkrytou korunou zdiva k východu. Zdiva jsou od sebe vzdálena cca 2 m. Severněji položené zdivo bylo provázáno s podélným základem z lomového kamene, který ve vzdálenosti 3 m od základu sýpky směřuje dále k SV, souběžně s ním. Jde o přístavek královské rezidence, který rozšířil její prostor k východu. Při jeho jižní stěně přiléhalo schodiště, kterým se sestupovalo do suterénu severního křídla. Po zaměření směřuje přesně do výklenku s armovaným nárožím, již výše popsaným – ten je vlastně zazděným vstupem do interiéru severního křídla. V bočních stěnách schodiště z lomového kamene jsou kapsy po trámech o rozměru 25×25 cm, do nichž byly vloženy dřevěné stupně. Ty byly podloženy drobnými plochými tabulemi břidlice, které izolovaly trámy od vlhkého písčitého podloží. Oba boky schodiště jsou spojeny na maltu, severní základ je zřejmě provázán s východní stěnou přístavku (zakryto pod mladší fází zdiva). Tento základ je široký 80 cm, rozšířený zevnitř ve spodní úrovni, nevysoko nad základovou spárou, z vnější strany podstatně výše, odpovídá zvýšené úrovni terénu v 13./14. století. Na rozdíl od schodiště je spojen na jíl místy jsou užity druhotné kameny s bílou maltou. V interiéru přístavku (sektor B), pod torzem oblázkové dlažby s požárovou vrstvičkou je mohutnější vrstva jakési destrukce, obsahující převážně zlomky prejzů, zlomky raně gotické dlažby, která je doprovázena keramikou konce 13. století. Prvky dlažby jsou z jemně plavené hlíny, tvarované do forem, dobře pálené, zbarvené červeně a černě. Je tu řada různých tvarovaných prvků, poměrně

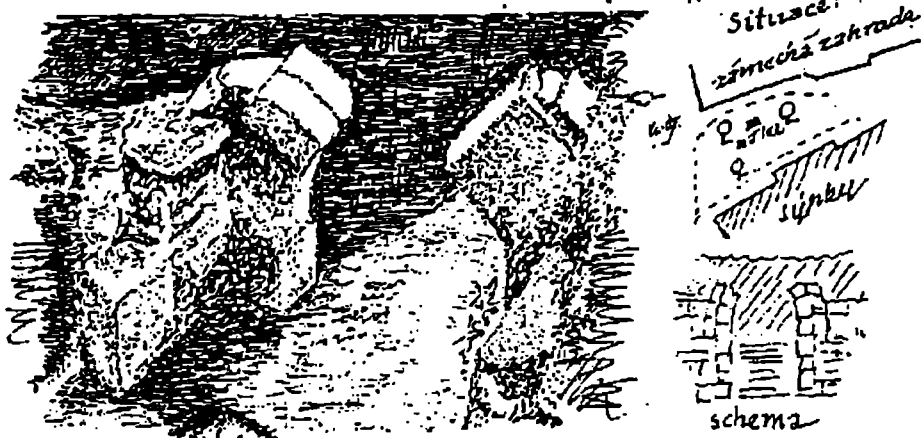
Obr. 9. Situace nálezu gotického portálu před průčelím kaple 1952.

Hospodářské družstvo, přemístěné do prostoru opatské zahrady, kopalo jámu pro váhu mezi západním průčelím kaple a ambity. 9. června bylo obnaženo nějaké zdivo – zbytky stavby, které byly zasypány různou sutí, zlomky cihel, lomového kamene, byl nalezen i hrubý kus nepolévané nádoby. Neodkrytá část byla z kamene a cihel, obnažena byla horní část pískovcového portálku. Zprávu o nález s vyobrazením podává kronikář B. Soukup v kronice města Plas v r. 1952 (obr. 9). Stavba byla tehdy přerušena, po instrukcích ŠÚPP Praha muselo být místo pro váhu hledáno jinde a portálek byl po fotografické dokumentaci zasypán.

Fotografie (správa PÚ objektu Plasy) a zápis v kronice jsou jediným dokladem o tomto nález. Jednoduchý lomený pískovcový portálek s okosenými kvádrky zaklenutí je velmi podobný portálkům schodiště v kapli. Líc zdiva vstupu pak je vyzděna z oněch velkých

cihel, které se objevují v suterénu královské kaple a sakristii středověkého konventu. Vstup do interiéru neznámé stavby je opět lemován kvádry jako v suterénu severního křídla při kapli. Zdá se, že portálek je orientován na osu vstupu do přízemí kaple, vzdálen od barokního schodiště asi 10 m. Obrázek z kroniky je dosti nepřesný, ale zhruba lze určit, kde bylo kopáno. Středověká stavba pokračovala pod JV křídlo ambitů při *salle terreně*, stavěné r. 1720 podle návrhu J. Santiniho proti průčelí královské kaple. Trhlina ve zdivu ambitů je pravděpodobně způsobena statickými poruchami, klesáním terénu mimo zdivo středověkého objektu. Mohlo by jít o jednu ze dvou velkých budov se stupňovitým štítem, která je na Willenbergovi znázorněna za závěrem kostela. Podle výstavnosti a umístění soudím, že tyto budovy patří k tzv. královskému okrsku ve středověké zástavbě kláštera.

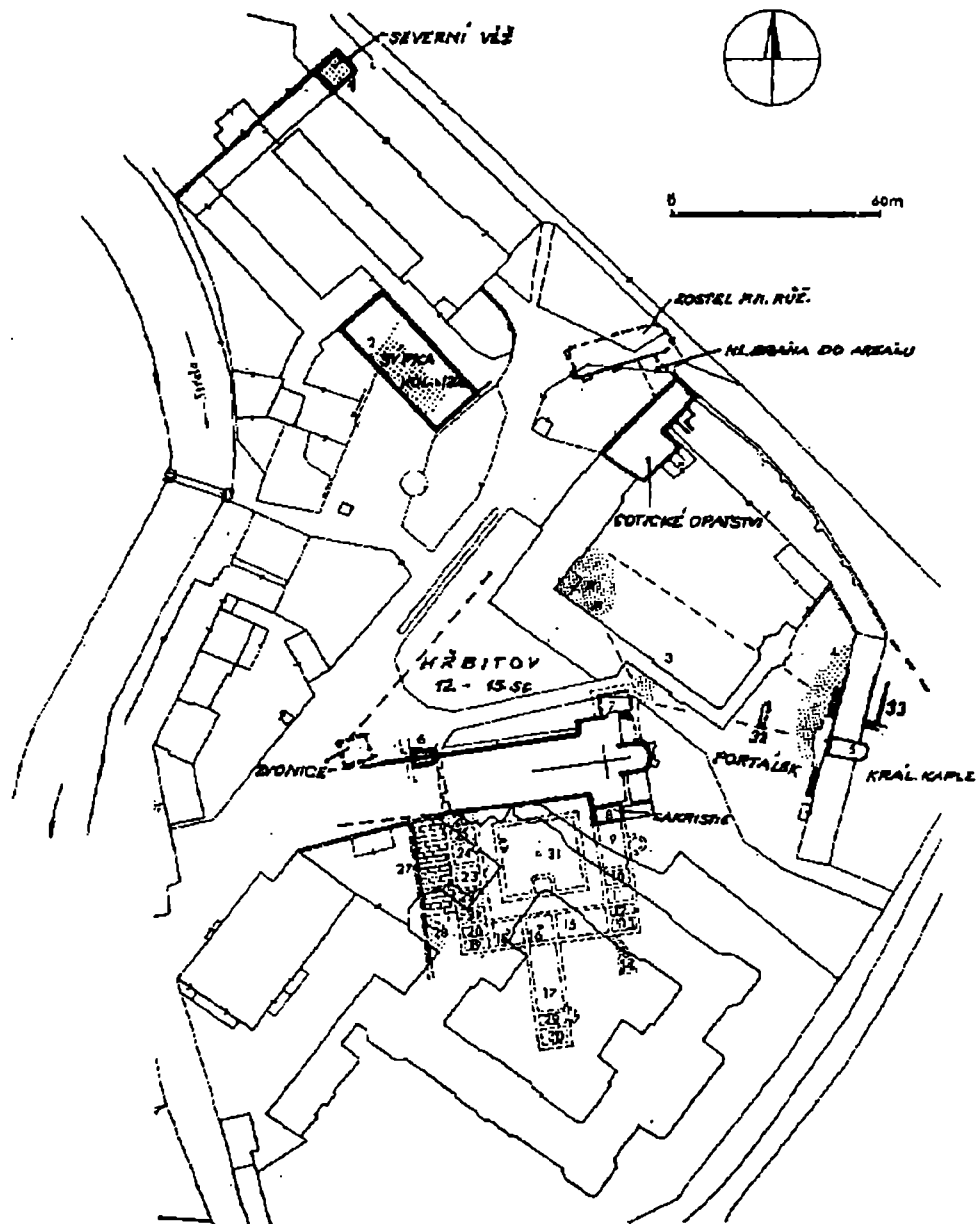
Obr. 10. Celkový plán areálu cisterciáckého kláštera v Plasích po zakreslení náleзовých situací (Kamenická, 1995).

ny vodou (Pavlík SHP 1976, 24). Do celkového plánu areálu (obr. 10) jsem vkreslila podle starého zaměření rovněž půdorys kostela Panny Marie R. u brány. V současnosti byl právě základ přístavku opatství u brány protnut trasou plynovodu v r. 1994. Před branou nebyly v průkopu zachyceny do hl. 1 m žádné další konstrukce opevnění, úroveň terénu pod komunikací je zvýšena novodobými násypy a zpevněním.
