Westwerk kostela sv. Mikuláše v Horní Stropnici

Archaeologia historica. 1996, vol. 21, iss. [1], pp. 103-[108]

JINDŘICH NOLL - JIŘÍ VARHANÍK

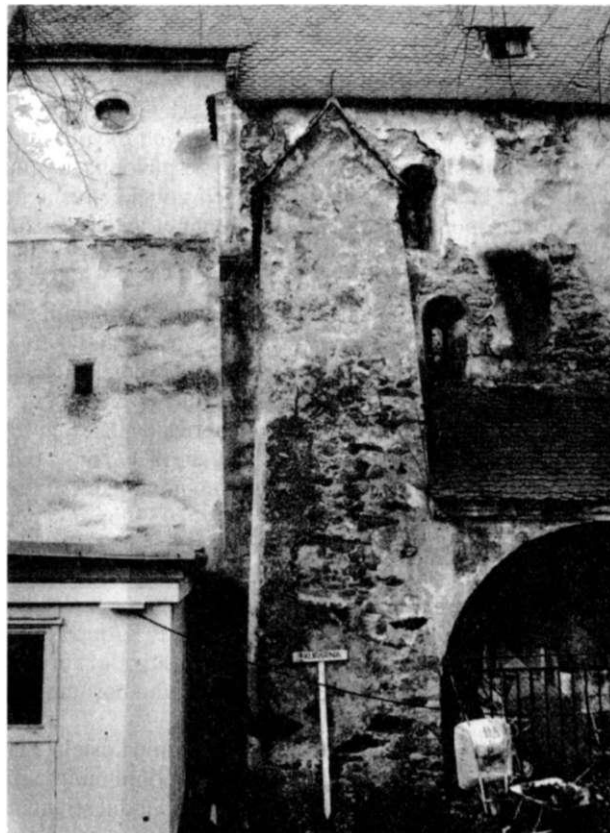
Obr. 1. Horní Stropnice, kosci sv. Mikuláše. Jihozápadní nároží lodi, armované kvádry s konzolou, původní podpírající palu západního Slitu. Nad konzolou armatura nadstavby. Napravo od pozdějšího opěrného pilíře západní okno lodi a nad ním okno nadstavby. Všechny snímky J. Noll 1995.

Jde především o konzolu na jihozápadním nároží lodi, tvořenou deskou, oblounem a podbrádkou, považovanou za část římsy dodatečně zvýšené lodi. Postřehem zcela zásadním bylo dodatečné vložení tribuny, považované za kruchtu, do západní části lodi. To sice není v textu výslovně zmíněno, ale vyplývá z publikovaného analyticky vyhodnoceného půdorysu. Pozdější literatura však na tento poznatek nereagovala.

Z uvedeného je tedy zřejmé, že západní nástavba nad emporou nevznikla v rámci první etapy stavebního vývoje kostela. Z ní pocházející obdélná loď se sedlovou střechou mezi štíty nad konzolami byla osvětlena od jihu trojicí půlkruhově završených oken, z nichž se intaktně zachovalo jediné v západní části jižního průčelí vedle mladšího opěráku. Z jejich polohy těsně pod původní úrovní koruny zdiva lodi vyplývá, že umístění oken zcela odpovídalo dobovým analogiím s okny otevírajícími se vysoko nad terénem v horní části podélných zdí lodi. Další okno podobného tvaru se na stejné straně lodi otvírá poněkud výše a je oproti předchozímu posunuto k západu. Na rozdíl od spodního okna, vyznačujícího se pečlivě zpracovaným ostěním z přesně opracovaných kamenných bloků, má horní okno záklenek i špaletu vyzděny z lomového kamene s modelací vytaženou v omítce. Jeho parapet je výše než zmíněná konzola na jihozápadním nároží, podpírající původní západní štít lodi. Vztah obou oken je na první pohled zcela neorganický. Horní se otvírá do nástavby nad západní částí lodi a jeho poloze odpovídá situace stejně utvářeného i provedeného okna v severní zdi nástavby. Nad konzolami západního štítu lodi stoupá kvádrová armatura shodná s armaturou východních nároží nástavby.

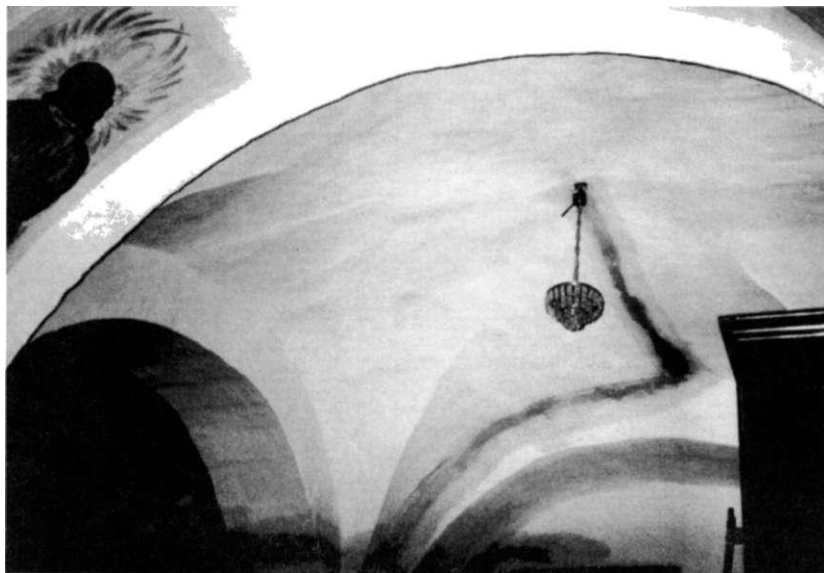
Obr. 3. Křížová klenba bez žeber pod emporou.

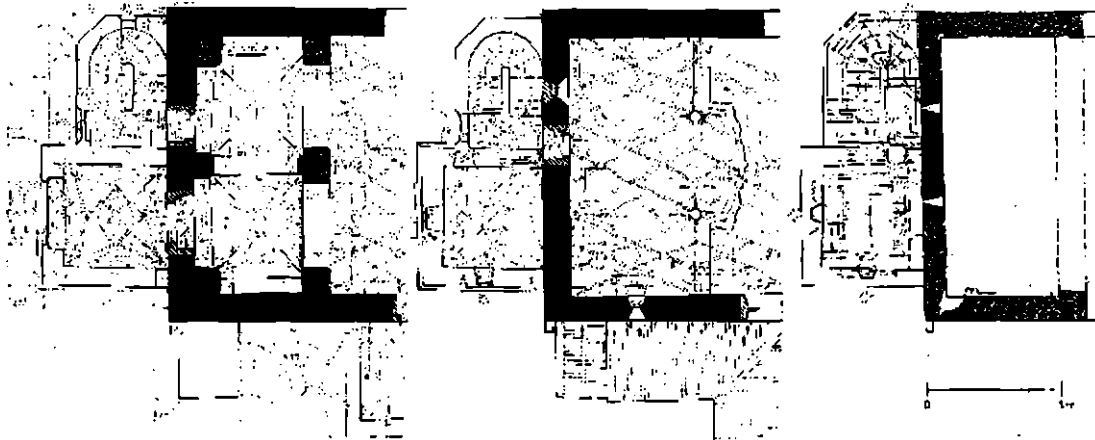
Obr. 5. Půdorys západní části lodi s tribunou v úrovni přízemí (vlevo), v úrovni původních oken lodi (uprostřed) a na půdě nad pozdní gotickými klenbami (vpravo). Černě zdivo lodi, zrnění zdivo westwerku, Srafování mladší zazdívký v tomto románském zdivu. Zakresleno do doplněného zamíření V. Hergeta z r. 1992. Kresba J. Varhaník.

Na základě těchto zjištění je tedy možné podobu empory alespoň v základních rysech rekonstruovat.

Z utváření klenebního zdiva na jižní zdi nástavby lze dovodit, že klenba nevybíhala z jihozápadního kouta nástavby, kde dnes zeje velká kaverna, podobně jako v protějším koutě severozápadním, ale dále k východu. Podobně jako pod tribunou, byly tedy i v této výškové úrovni v koutech pilíře, ovšem zde byly provázány s obvodním zdivem nástavby, které bylo při jejich odstraňování výše uvedeným způsobem těžce poškozeno. Přístěnný pilíř byl přiložen zajisté také uprostřed západní stěny, tvořené zde ovšem starším štítem. Jeho stopy dnes však nelze vysledovat, neboť tato část štítu je překryta pozdně gotickou
