Tvrz v Malé Dobré (okr. Kladno) ve světle povrchového průzkumu

Archaeologia historica. 1998, vol. 23, iss. [1], pp. 409-413

PETR CHOTĚBOR

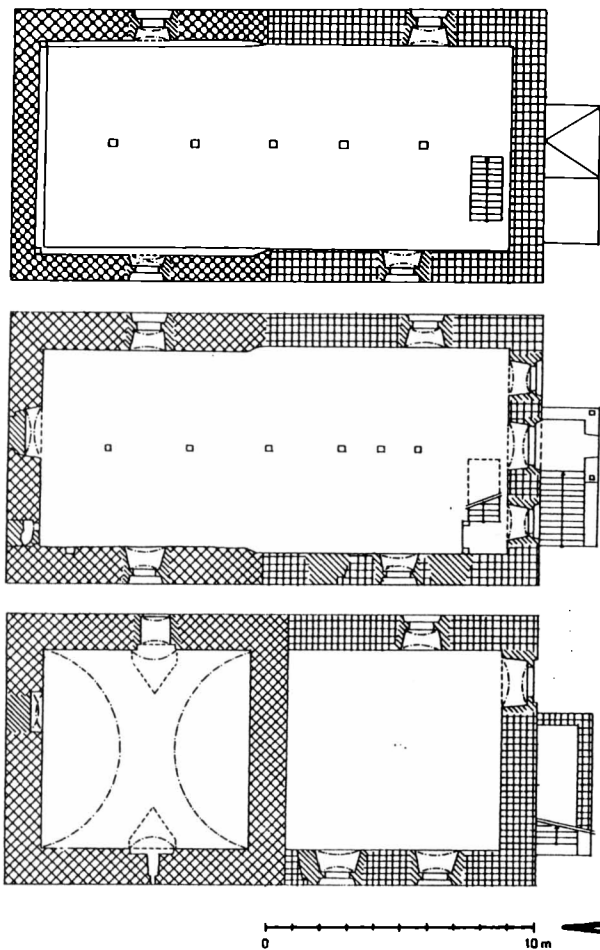
Přízemí stavby je rozděleno na dvě samostatné, vzájemně nepropojené místnosti. Obě vyšší podlaží obsahují již jen jediný prostor. Zatímco obvodové zdivo jižní poloviny probíhá prvním i druhým patrem ve stejné síle bez patrových ústupků, v severní polovině lze pozorovat v 1. patře zdivo silnější a patrovým ústupkem zeslabené o podlaží výš. Úroveň ústupku neodpovídá úrovni dnešní podlahy. Dodatečné napojení obou částí stavby je ostatně patrné zvenčí, zvláště na západní fasádě. Severní část je starší, středověká a v severozápadním nároží má armaturu z mohutných kvádrů. Rozsah středověkého zdiva v přízemí je větší (dnešní dělicí zeď je původní obvodovou stěnou někdejší věžovité stavby). Výše byla již původní jižní stěna věže odbourána. Na západní a severní fasádě jsou dobře patrné zazděné starší otvory, a to jak středověké (na severním průčelí i s kamenným ostěním), tak pozdější (se špaletou i záklenkem z cihel). Barokní sýpková okénka mají ostění z pískovce, nad překladem však zcela chybí odlehčovací pasy. Stavební materiál obou částí se příliš neliší (žehrovický hrubozrný pískovec, metamorfované břidlice, v malé míře opuka), středověké zdivo je ovšem výrazněji řádkované. Druhotně použité díly okosených ostění jsou zazděny v jihovýchodním nároží schodišťového přístavku.

Jádrem původní tvrze byla obytná věž běžné velikosti (strana téměř čtvercového půdorysu měří o něco víc než 10 m). Přízemí věže, dodatečně zaklenuté, bylo větráno jediným střílnovitým okénkem. Přístup byl buď přímo zvenčí nebo z 1. patra. Místnost v 1. patře byla podle velkých oken obytná. Při severozápadním nároží byl prevet, po němž zbyla vstupní chodbička a poblíž zazděného vstupu do ní ještě malý výklenek završený dvěma stranami trojúhelníka. Ve sníženém 2. patře se jednoznačně stopy otvorů nedochovaly,

Obr. 2. Malá Dobrá. Půdorysy dnešních úrovní sýpky. Zdola přízemí, 1. a 2. patro. Křížem šrafované zdivo gotické, mřížky kolmé ke konstrukci renesanční, šrafované barokní.

2. Malá Dobrá. Grundrisse der heutigen Niveaus des Speichers. Von unten Erdgeschoß, 1. und 2. Stock. Das kreuzweise schraffierte Mauerwerk – gotisch, die zur Konstruktion winkelrechte Karierung – Renaissance, schraffiert – Barock.
