**Archeologické projevy středověké a raně novověké zástavby první
předměstské čtvrti v Brně**

Archaeologia historica. 2019, vol. 44, iss. 1, pp. 289-311

ARCHEOLOGICKÉ PROJEVY STŘEDOVĚKÉ A RANĚ NOVOVĚKÉ ZÁSTAVBY PRVNÍ PŘEDMĚSTSKÉ ČTVRTI V BRNĚ

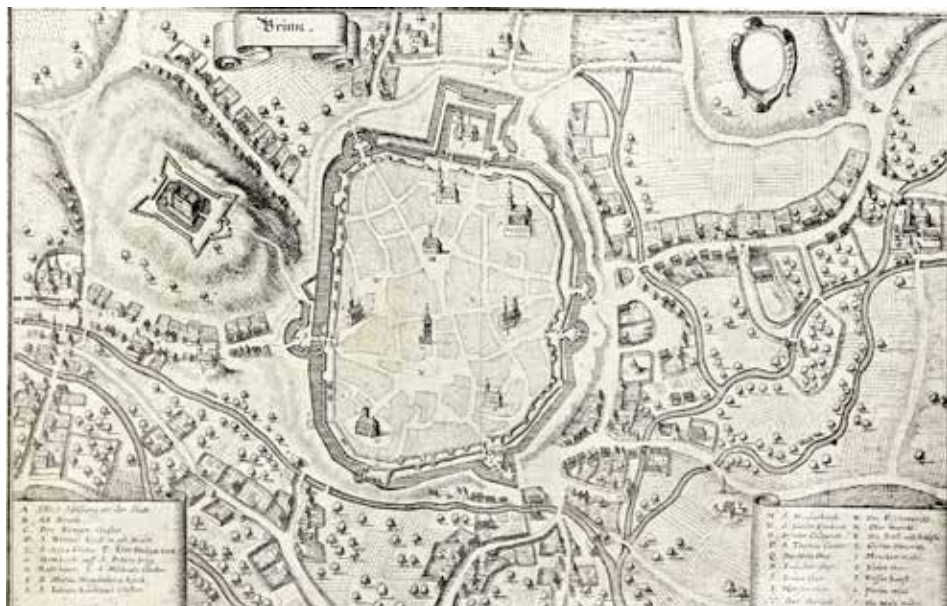
Obr. 3. Tzv. Merianova mědirytina (otisk součástí knihy Merian 1650). Názorně je zobrazena sídelní struktura v bezprostředním okolí města. Orientováno k severu.

Nejstarší vyobrazení první předměstské čtvrti zachycují veduty Brna z let 1593 od Geoga Houfnagela a 1617 od Jana Willenberga, znázornění zástavby je na nich ovšem spíše schematické a ilustrativní. Realističtější náhled poskytuje obraz H. B. Beyera a H. J. Zeisera z poloviny 17. století dokumentující švédské obléhání města v roce 1645 (uložen ve sbírkách Muzea města Brna pod inventárním číslem 2284). Jeho přesnost a cit autorů pro detail byly ověřeny řadou archeologických výzkumů v prostoru historického jádra města. Je ovšem otázkou, zda stejný postup uplatnili autoři i v případě zástavby předměstí, která byla z velké části zničena obránci v rámci příprav na obležení a doznala zřejmě jisté zkázy také během vlastních bojů. Ostatně na obraze sledujeme pouze v obrysech její relikty, které jsou vázány na Svratecký náhon a výše popsané komunikace, především cestu na Vyškov (dnešní Křenová ulice) a cestu ke mlýnu u Svitavského náhonu (dnes Mlýnská ulice). Stejnou situaci vidíme na anonymním plánu ze spisu *Relatione dell' assedio di Bruna e de la fortezza di Spilberg* (Relatione 1672) a obdobnou strukturu a komunikační schéma zobrazuje rovněž Merianova mědirytina (otisk je součástí knihy Merian 1650), na níž je sice zástavba zachycena před jejím zničením, představuje však spíš schematickevaný pohled (obr. 3 a 4). Přeměnu území po výstavbě bastionového opevnění a zániku prstence předměstské zástavby kolem hradeb dokumentuje několik plánů a vedut z 18. století.⁴

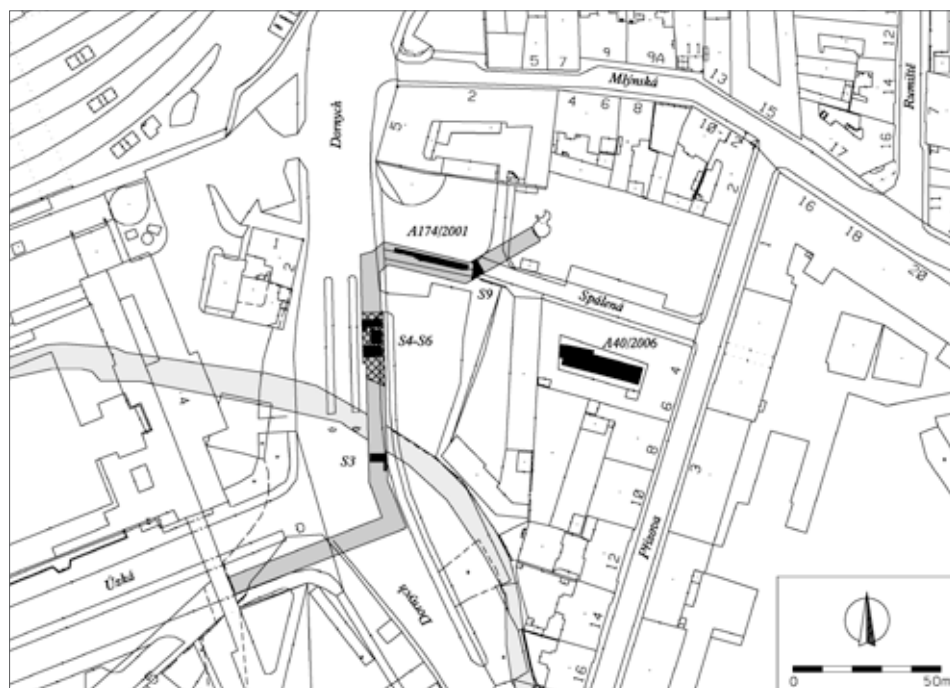
Obr. 5. Poloha archeologických výzkumů ve stávající parcelní síti. Černé plochy představují místa, na kterých byla provedena plošná exkavace (sondy S3, S4–S6 a S9 náleží akci č. A6/2002). Tmavě šedou barvou je vyznačen průběh kolektoru, světle šedou někdejší tok Svrateckého náhonu. Šrafovou je zvýrazněn rozsah relikvů středověké zástavby stejného charakteru jako v sondách S4–S6.

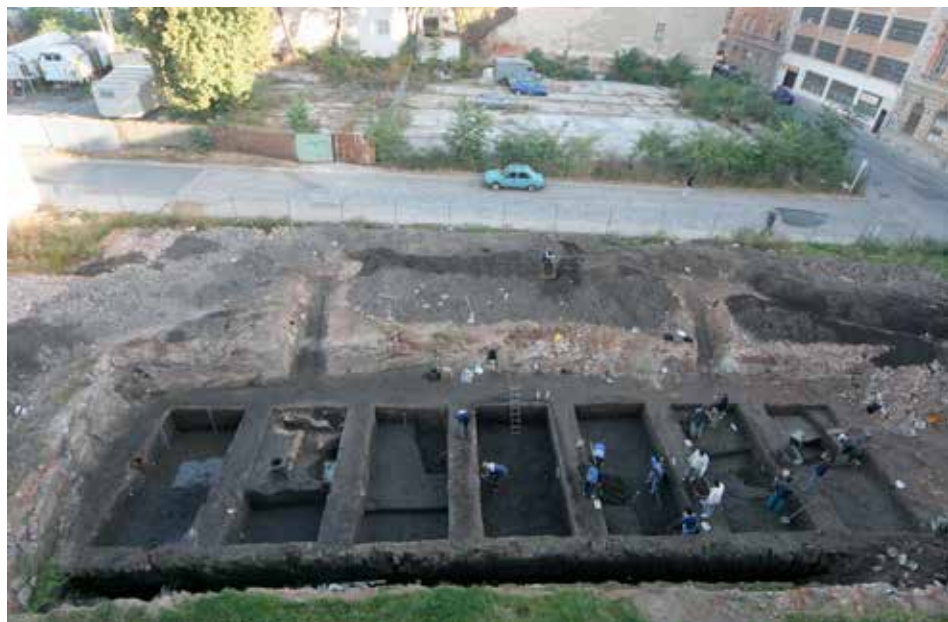
Obr. 6. Pohled od jihu na plochu výzkumu A40/2006. V druhé sondě od západu je patrný relikt zahloubené hvozdové pece. Zdroj fotoarchiv Archaia Brno, z. ú. – foto č. 11740-2006.

skupiny výzkumů, u nichž se tento cíl nepodařilo naplnit, což se týká především prvních dvou jmenovaných. Výstavba kolektoru v podstatě nepočítala s realizováním archeologického výzkumu. Byla naplánována jako „blesková“ akce, protože velká část jeho trasy procházela vysoce frekventovaným místem brněnské dopravy. Vedoucí pracovníci provádějící stavební firmy nijak neprojevovali vstřícnost k jednáním a ochotu k jakýmkoliv konstruktivním řešením a kompromisům. Při sledování samotného postupu stavebních prací se jasně ukázalo, že to nebyly jediné momenty, které nepomáhaly snahám o „rozumnou“ dohodu a výsledek uspokojivý pro obě strany. I přes intervence obeznámených zástupců příslušných orgánů památkové péče se nakonec podařilo „vybojovat“ možnost plošné exkavace jen na čtyřech místech, a to v poměrně nepatrné výměře (plocha výzkumu A174/2001 a sondy S3, S4–S6, S9 akce č. A6/2002). Navíc byl k jejich výzkumu poskytnut velice omezený časový limit, neumožňující vždy dodržet standardy a zamýšlené postupy pečlivé exkavace, k čemuž nepřispívala ani na úplně minimum omezená vstřícnost v součinnosti stavebních prací. Ve třech případech se k těmto obtížím přidala ještě nepřízeň počasí, která kulminovala především při provádění sond S5–S6 na ulici Dornych. Víceměně po celou dobu pětidenního limitu vymezeného na jejich exkavaci trval nepřetržitý silný déšť, který i přes podniknutá ochranná opatření komplikovaná ovšem technickými podmínkami stavby neustále zaplavoval zkoumanou plochu a stejně jako provlhlčený terén silně komplikoval a omezoval postupy výzkumu. Z celkového průběhu hloubeného výkopu kolektoru o šířce 6 až 8 m a délce 210 m tak byl plošnou exkavací zkoumán nepatrný zlomek, ostatní situace byly při hloubce 6 m bezesbýtku vytěženy mechanizací. Dokumentovány mohly být pouze dílčí profily. Lepší podmínky panovaly v případě výzkumu na Přízově 4–6 / Spálené 1–3, ovšem z důvodu technologických postupů stavby a omezených finančních prostředků investora byla plošná exkavace omezena na nádvoří někdejšího domu. Zkoumaná plocha při výměře 180 m tvořila ve srovnání s plochou staveniště (1 370 m) v podstatě větší zjišťovací sondu (obr. 6).

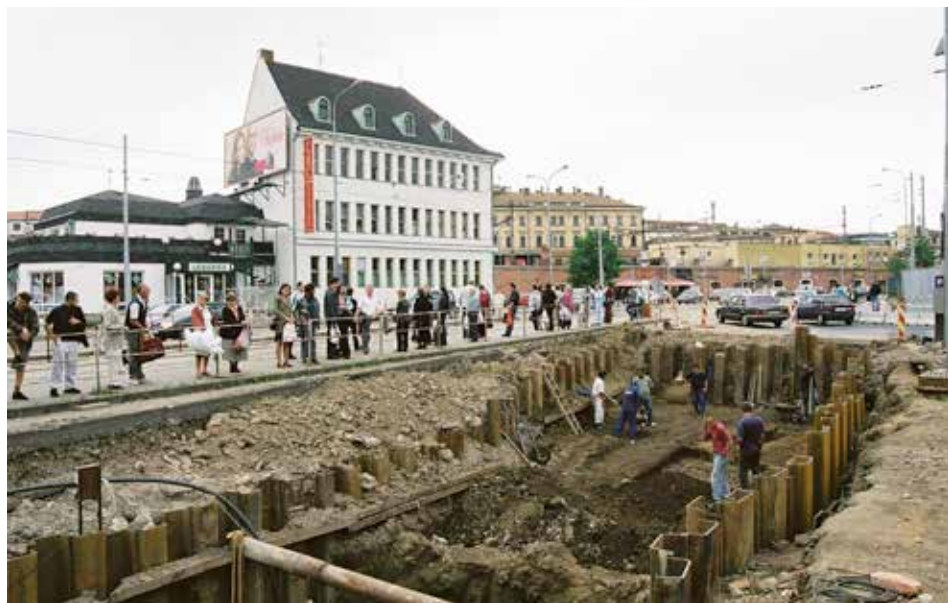
Obr. 7. Pohled od jihovýchodu na plochu sond S4–S6 výzkumu A6/2002. Probíhá příprava na exkavaci. Zdroj fotoarchiv Archaia Brno, z. ú. – foto č. 87-02-009.

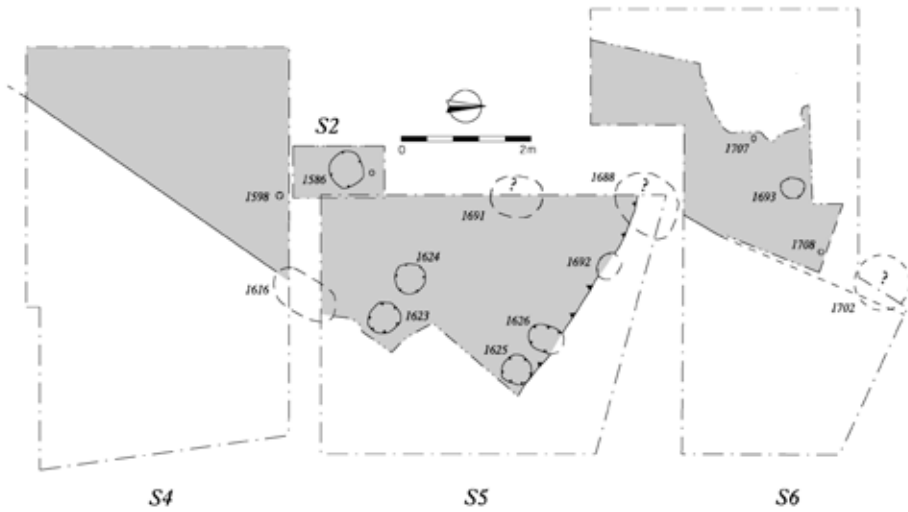
Obr. 12. Stavba 4. Šedě vyznačeny dokumentované reliktů půdorysu.
 Abb. 12. Bau 4. Graue Kennzeichnung – dokumentierte Grundrissrelikte.

Stavba byla identifikována na základě výkopu (s. j. 1700), který byl zahlouben 0,2 až 0,3 m do planýrky Stavby 2. Podlahová úroveň byla tvořena uloženinou (s. j. 1359 = 2158 = 2268 = 2323 = 2348), která dle materiálového složení pocházela zřejmě z destrukce dřevohliněné stavby. Zcela jednoznačně se během výzkumu nepodařilo vyřešit otázku, zda šlo o část planýrky Stavby 2, nebo o vrstvu nově nanesenou na dno výkopu s. j. 1700. Při takřka stejném charakteru by byl zářezující důvod jejího uložení. Mohla by představovat novou (v pořadí druhou) úpravu podlahy. K první by nám ovšem chyběly jednoznačné doklady konstrukčních prvků (teoreticky pouze sloupové jámy s. j. 1688 a 1691). Všechny ostatní, osm sloupových jamek a jam (s. j. 1586, 1616, 1623–1626, 1692, 1693) a čtyři drobné kúlové jamky (s. j. 1587, 1598, 1707, 1708), byly zahloubeny do povrchu jmenované vrstvy. Z pohledu těchto skutečností se jeví pravděpodobnější varianta, že podlaha se utvořila na sníženém povrchu planýrky Stavby 2. Velká část sloupových jamek se nacházela při dokumentovaných segmentech stěn severovýchodního nároží výkopu s. j. 1700 a příslušné prvky se zřejmě podílely na konstrukci stěn stavby, jejíž přesné technologické řešení však zůstalo neznámé. Průřezy konstrukčních prvků se nepodařilo rekonstruovat. Půdorys je možné rekonstruovat jako obdélný s rozměry $> 9,5 \times > 6$ m při orientaci JZ–SV. V severozápadním rohu lze předpokládat „výčnělek“ o rozměrech $> 4,5 \times > 2,5$ m. Výplň výkopu s. j. 1700 tvořily zlomky vypálené mazanice a uhlíkatý prach (s. j. 2159), dokládající, že stavba zanikla požárem (obr. 12).
