Náčrt stavebného vývoja gotických fáz dominikánskeho konventu v Košiciach

Archaeologia historica. 2023, vol. 48, iss. 2, pp. 553-572

NÁČRT STAVEBNÉHO VÝVOJA GOTICKÝCH FÁZ DOMINIKÁNSKEHO KONVENTU V KOŠICIACH

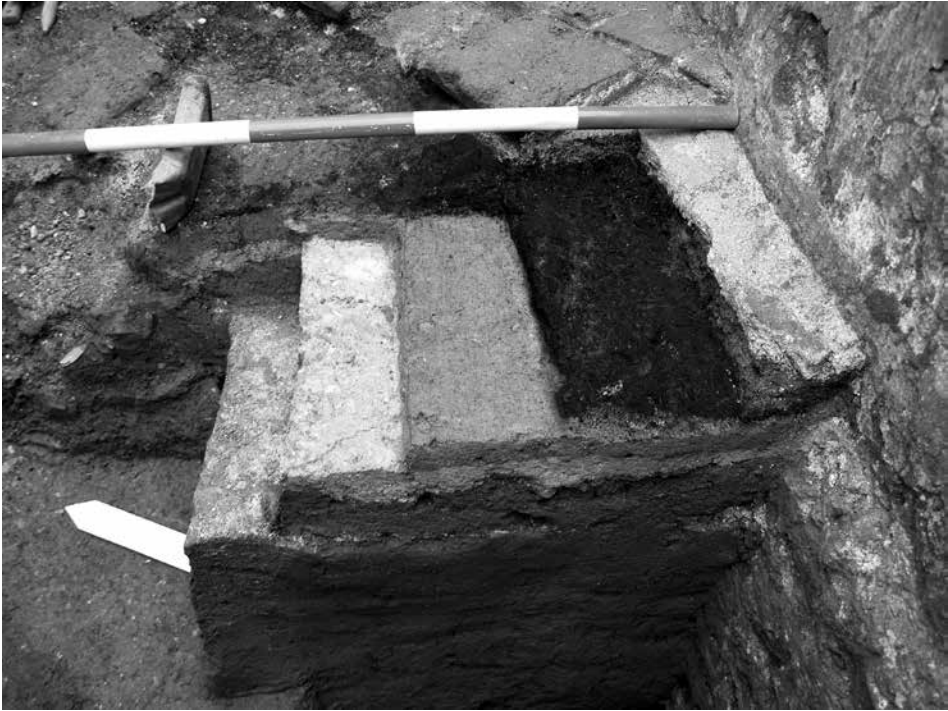
Obr. 7. Sonda 1/09. Dve fázy pochôdných povrchových úprav interiéru a ich podkladové vrstvy. Foto R. Rusnák.

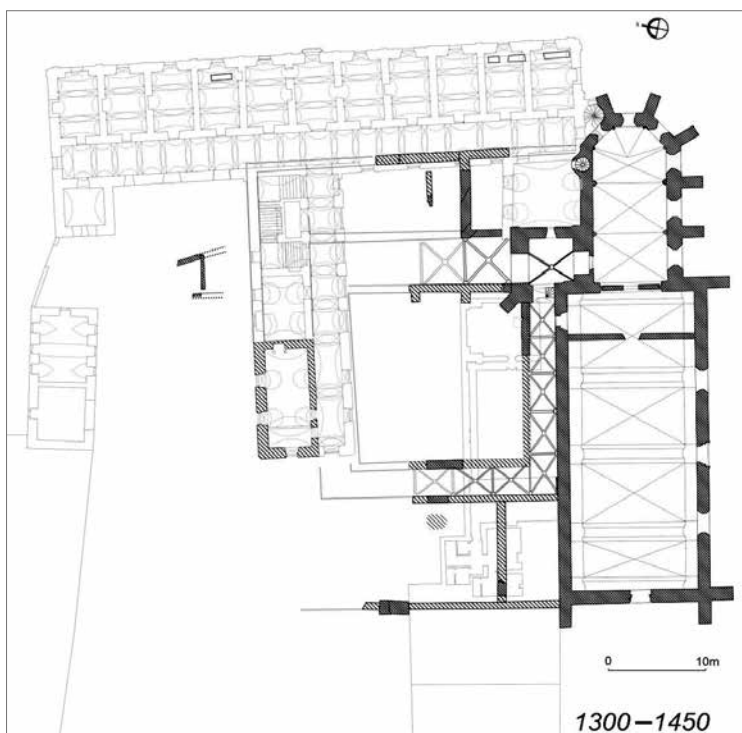
Obr. 10. Náčrt stavebného vývoja v areáli dominikánskeho konventu v troch chronologických rámcoch. Naznačený pôdorys kostola vo fáze 1250–1300 je iba hypotetický. Kresba R. Rusnák.
