**Počátky hradu Kost v severovýchodních Čechách : odkryv neznámé první  
stavební fáze hradu z první poloviny 14. století**

*Archaeologia historica*. 2024, vol. 49, iss. 1, pp. 53-70

## POČÁTKY HRADU KOST V SEVEROVÝCHODNÍCH ČECHÁCH. ODKRYV NEZNÁMÉ PRVNÍ STAVEBNÍ FÁZE HRADU Z PRVNÍ POLOVINY 14. STOLETÍ

**The origins of Kost Castle in north-east Bohemia. Uncovering the unknown first building phase of the castle from the first half of the 14th century**

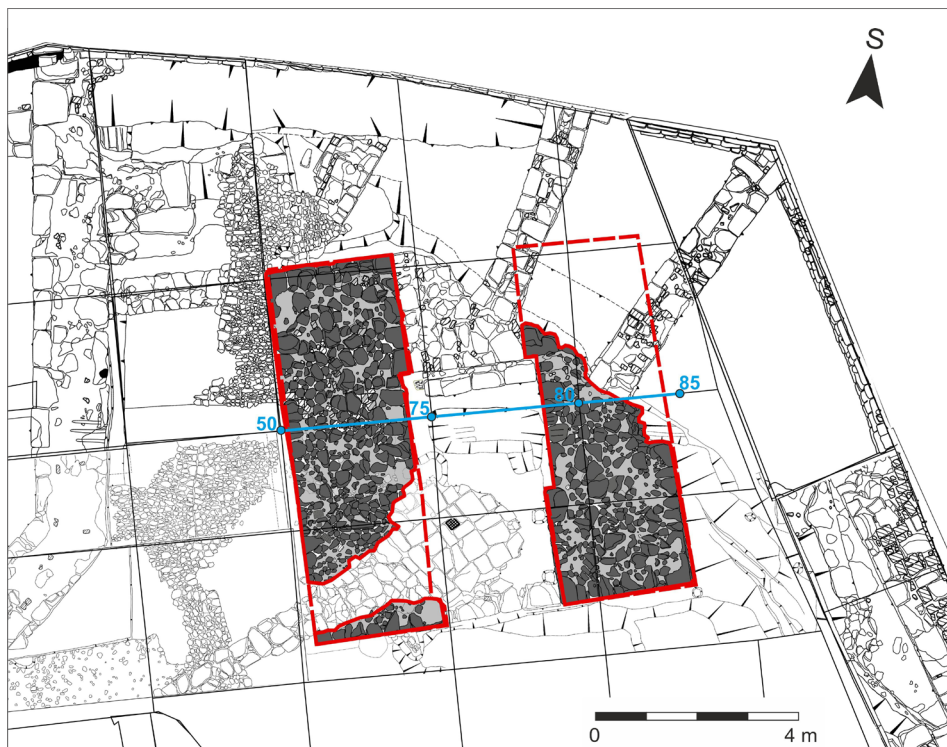
Obr. 5. Kresba náleзовé situace stavební konstrukce 426, odkrytý rozsah zvýrazněn plnou červenou linií, rekonstrukce celého půdorysu čárkovaně. Autorka L. Novotná, upravil P. Drnovský.

Abb. 5. Zeichnung der Fundsituation von Baukonstruktion 426, freigelegter Umfang mit roter Linie hervorgehoben, Rekonstruktion des gesamten Grundrisses gestrichelt. Autorin L. Novotná, Bearbeitung P. Drnovský.

V rámci *plochy B* byla v *sondě 3* a čtvercích A6, C6, C7, C8, B6 a B8 odkryta stratigraficky nejstarší zděná konstrukce (č. 426), která byla vystavěna přímo na pískovcový skalní masiv (obr. 3:3; 5; 6). Konstrukce se skládala ze dvou rovnoběžných zdí. Jejich šířka se pohybovala okolo 2,3 metru. Západní zeď byla dlouhá 7,5 metru, východní zdi chyběla severní část, která se v minulosti odtrhla společně s částí skalního masivu. Vzájemná vzdálenost obou zdí byla přibližně 2,5 m. Jako stavební materiál sloužily lomové pískovcové kvádry, spojené maltou. Ve vnitřní části zdiva se vyskytovaly i drobnější kameny. Zdi byly narušeny mladšími stavebními fázemi, včetně recentních výkopů z 80. let 20. století. Obě zdi společně vytvářely přibližně čtvercový půdorys stavby o délce strany 7,5 metru. Dochovaná výška koruny zdiva konstrukcí č. 426 se pohybovala v rozmezí 60–80 cm od úrovně skály.
