**Doklad existence opevněného šlechtického sídla ve 2. polovině 13. století v  
Drahorazi u Kopidlna (Čechy) : výsledky archeologického výzkumu**

*Archaeologia historica*. 2025, vol. 50, iss. 1, pp. 145-163

# DOKLAD EXISTENCE OPEVNĚNÉHO ŠLECHTICKÉHO SÍDLA VE DRUHÉ POLOVINĚ 13. STOLETÍ V DRAHORAZI U KOPIDLNA (ČECHY). VÝSLEDKY ARCHEOLOGICKÉHO VÝZKUMU

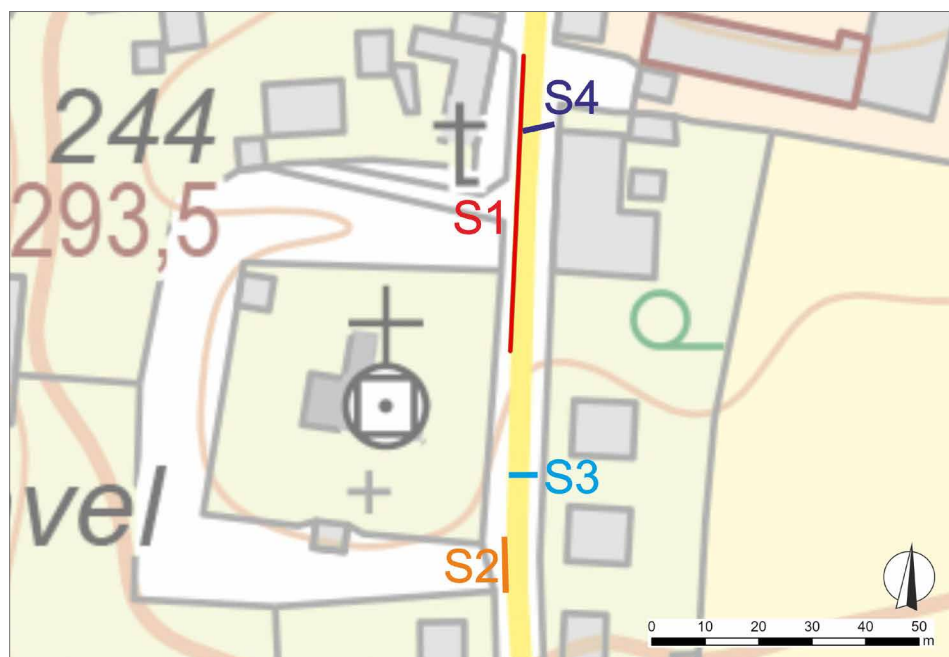
Obr. 2. Drahoraz, půdorys vsi, linií vyznačen průběh výkopů v roce 2023 a 2024. Autoři P. Drnovský, L. Novotná.

Lokalita tvrze se nachází v jihovýchodní části obce, jihozápadně od zmíněného křížení obou cest (obr. 2). Jedná se o nejvyšší místo původního půdorysu vsi. Jádrem lokality je tvořeno lichoběžníkovou platformou, která je oproti okolí ze dvou stran (západ, sever) omezena příkopem a z jižní a východní strany terénní hranou (obr. 3). Plocha jádra má rozměry přibližně  $48 \times 52$  metry. Šířka dochovaného průběhu příkopu kolísá mezi 8 až 12 metry. Proměnlivá je i hloubka příkopu, nejvýraznější je na severní straně (hloubka 1,9 metru), na západní straně dosahuje rozdíl mezi centrální plochou jádra a dnem příkopu jen 0,8 metru. Přibližná úroveň snížení terénu oproti jádru je na jižní straně 1,5 metru, na východní straně pak 1,1 metru. Relikty zplanýrovaného valu jsou pozorovatelné na výškopisném modelu reliéfu jako široká a nevýrazná terénní vlna lemující vnější obvod lokality.

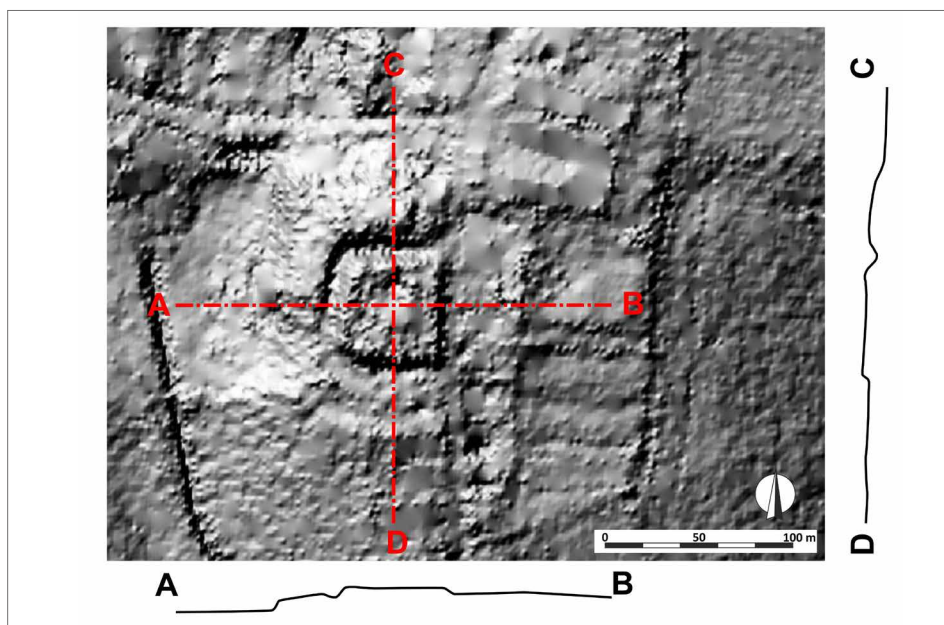
Obr. 3. Digitální model reliéfu lokality. Vytvořeno z podkladů DMR 5. generace. Autor J. Unger.

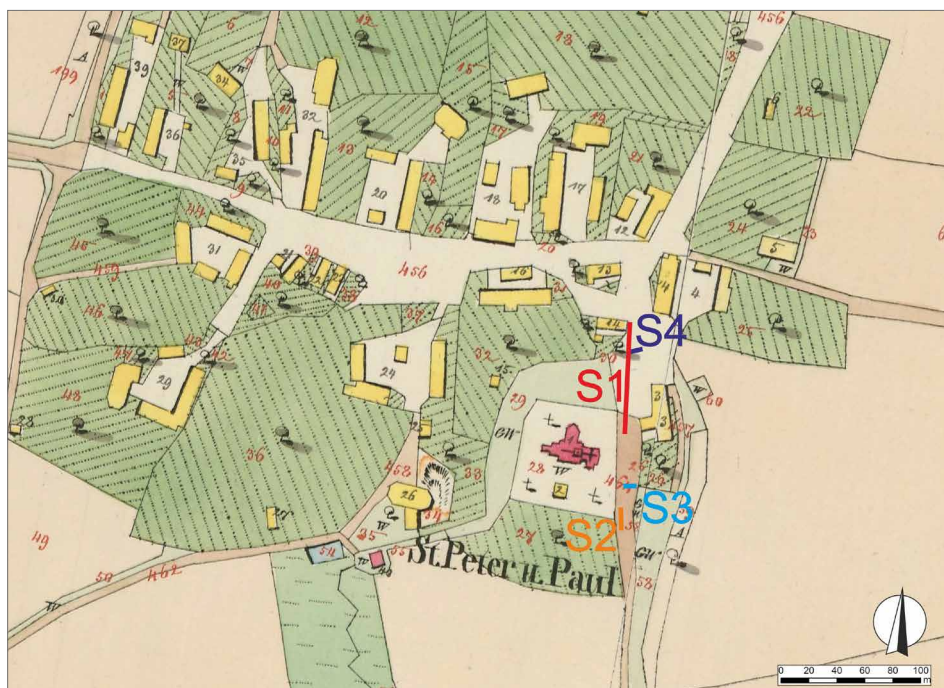
Obr. 4. Drahoraz na císařském otisku stabilního katastru z roku 1842, © ČÚŽK. Zanesena poloha sond, autor P. Drnovský.

Mapová díla 18. a 19. století relikty zemního opevnění nezobrazují. Částečně o charakteru místa vypovídá průběh hranic parcel zaznamenaný na mapách stabilního katastru (obr. 4). Okolo kostela se hřbitovem (plošina jádra) se na severní a západní straně nachází zatravněný prostor shodný s průběhem příkopu. Areál zahrad usedlostí v sousedství kostela a hřbitova utváří oválný prostor, který je (zejména na jihu a západě) shodný s terénní nerovností pozorovatelnou na výškopisném modelu reliéfu (relikt valu). Pozemková mapa též zaznamenává průběh cesty přes

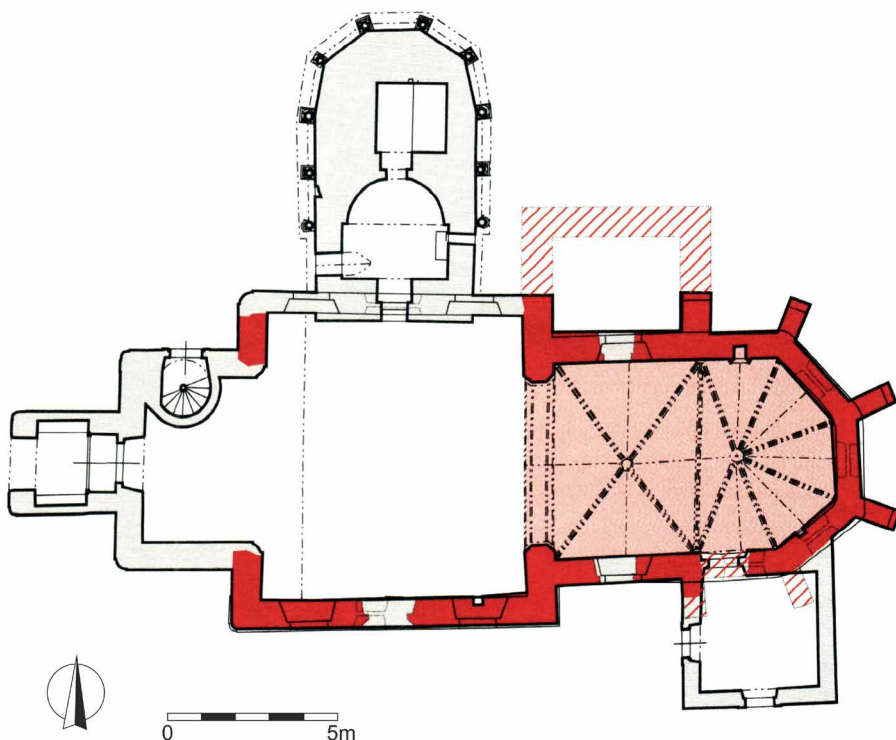
Obr. 5. Půdorys kostela sv. Petra, červeně vyznačeny gotické konstrukce. Autor D. Prix (2020, 402, obr. 2), upravil P. Drnovský.  
Abb. 5. Grundriss der Kirche St. Peter, gotischer Aufbau rot gekennzeichnet. Autor D. Prix (2020, 402, Abb. 2), bearbeitet von P. Drnovský.

Ve středu lichoběžníkové plošiny se nachází kostel sv. Petra a Pavla. Bezvěžová stavba je tvořena přibližně čtvercovou lodí doplněnou na východě o presbytář s pětibokým závěrem (obr. 5). Kostel původně gotické podoby byl v průběhu času doplněn o barokní přístavbu sakristie navazující na jihovýchodní část presbytáře, dále o přístavbu Božího hrobu k severní části lodi z konce 17. století (Řepa 2012) a na západní straně lodi o klasicistní přístavbu obsahující kruchtu. Loď je plochostropá, presbytář je vybaven jedním obdélným křížovým klenebním polem a v západní části pětibokým závěrem. Na základě rozboru stavební podstaty a dochovaných architektonických detailů (sanktuář, klenební soustava) považoval D. Líbal kostel za stavbu vybudovanou v průběhu druhé třetiny 14. století (Líbal 2001, 85–86). Nedávného komplexního zhodnocení stavby se ujal D. Prix (2020, 400–409), který ve shodě s D. Líbalem považuje drahorazský kostel za novostavbu, která byla vybudována na místě staršího blíže neznámého předchůdce (Prix 2020, 407). D. Prix se kloní spíše k horní hranici časového intervalu výstavby navrženého D. Líbalem, obecně určuje chronologický interval do doby po roce 1350 až kolem roku 1366 (Prix 2020, 409).

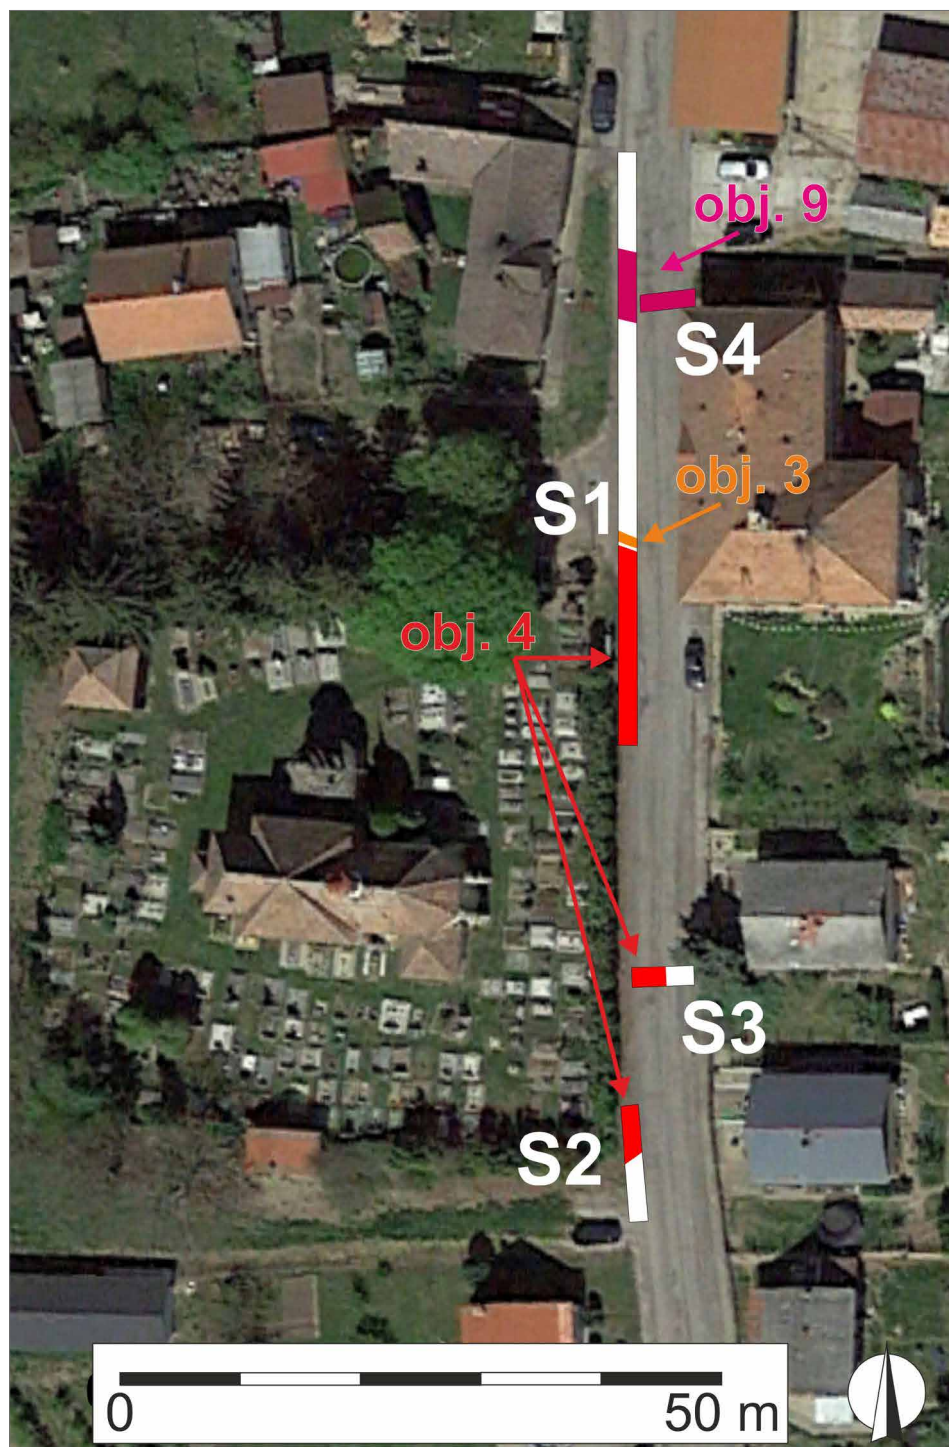
Obr. 6. Prostor výzkumu na leteckém snímku. Zanesena poloha sond. Autor J. Unger.

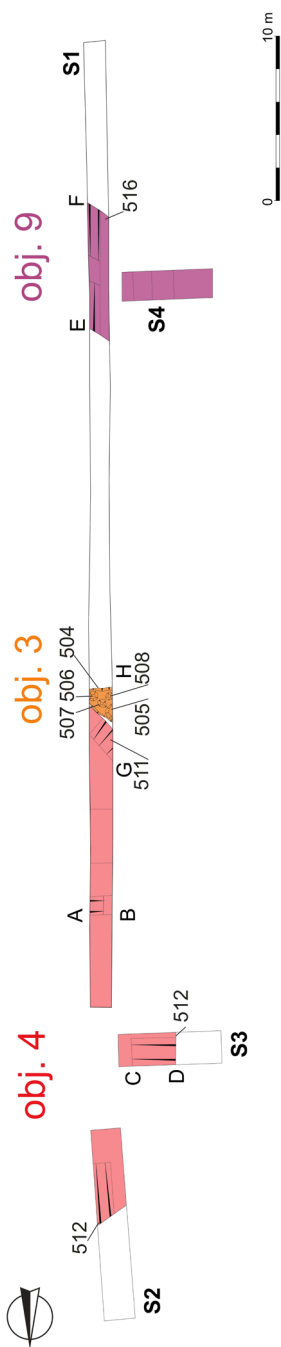
Obr. 7. Plán výzkumu. Zobrazeny pouze středověké objekty, vynechány prehistorické a recentní. Autoři J. Unger, P. Drnovský.

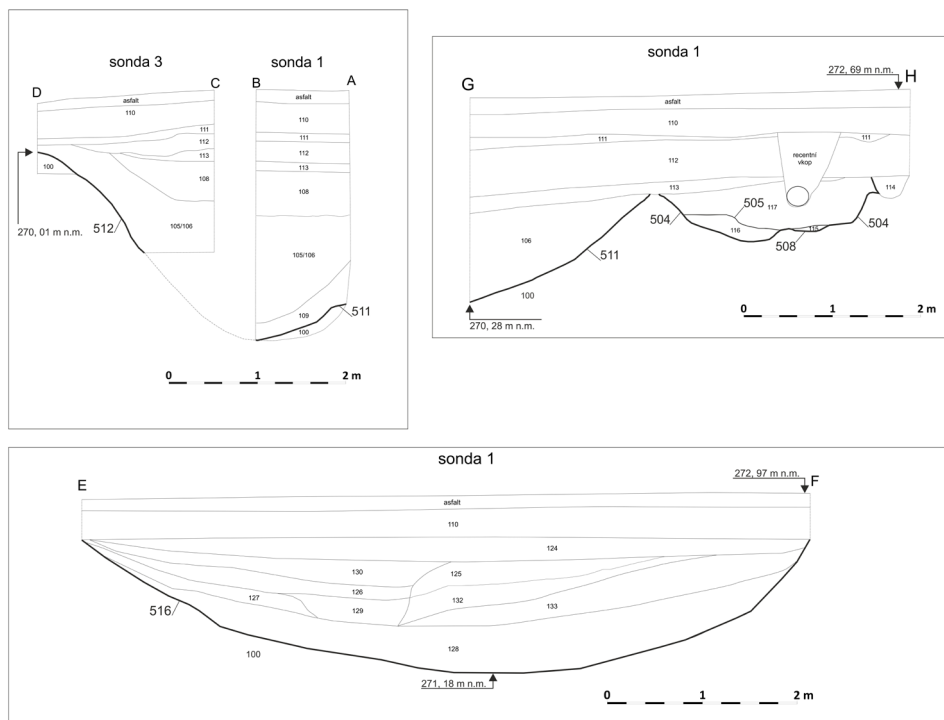
Obr. 8. Dokumentace vybraných náleзовých situací. Autoři J. Unger, P. Drnovský.

přibližně 20 metrů od vnitřního příkopu. Šířka příkopu při povrchu se pohybovala okolo 8 metrů a hloubka přesahovala 1,9 metru (obr. 8). Dno příkopu bylo vyplněno tmavě hnědočernou vrstvou 128, která ve spodní části obsahovala tenké proplástky světle žlutého sprašového podloží. Poté následovaly tmavě hnědošedé vrstvy 127, 129, 132 a 133, které si byly vizuálně blízké (ulehlé, prachovité). Na ně nasedalo souvrství uloženin 125, 126, 130. Jednalo se o šedohnědé jílovité a ulehlé vrstvy. Profil ukončovala světle hnědá vrstva 124, která obsahovala drobné zlomky cihel a pískovců, na tuto uloženinu pak nasedala vrstva 110, která byla podkladem vozovky.

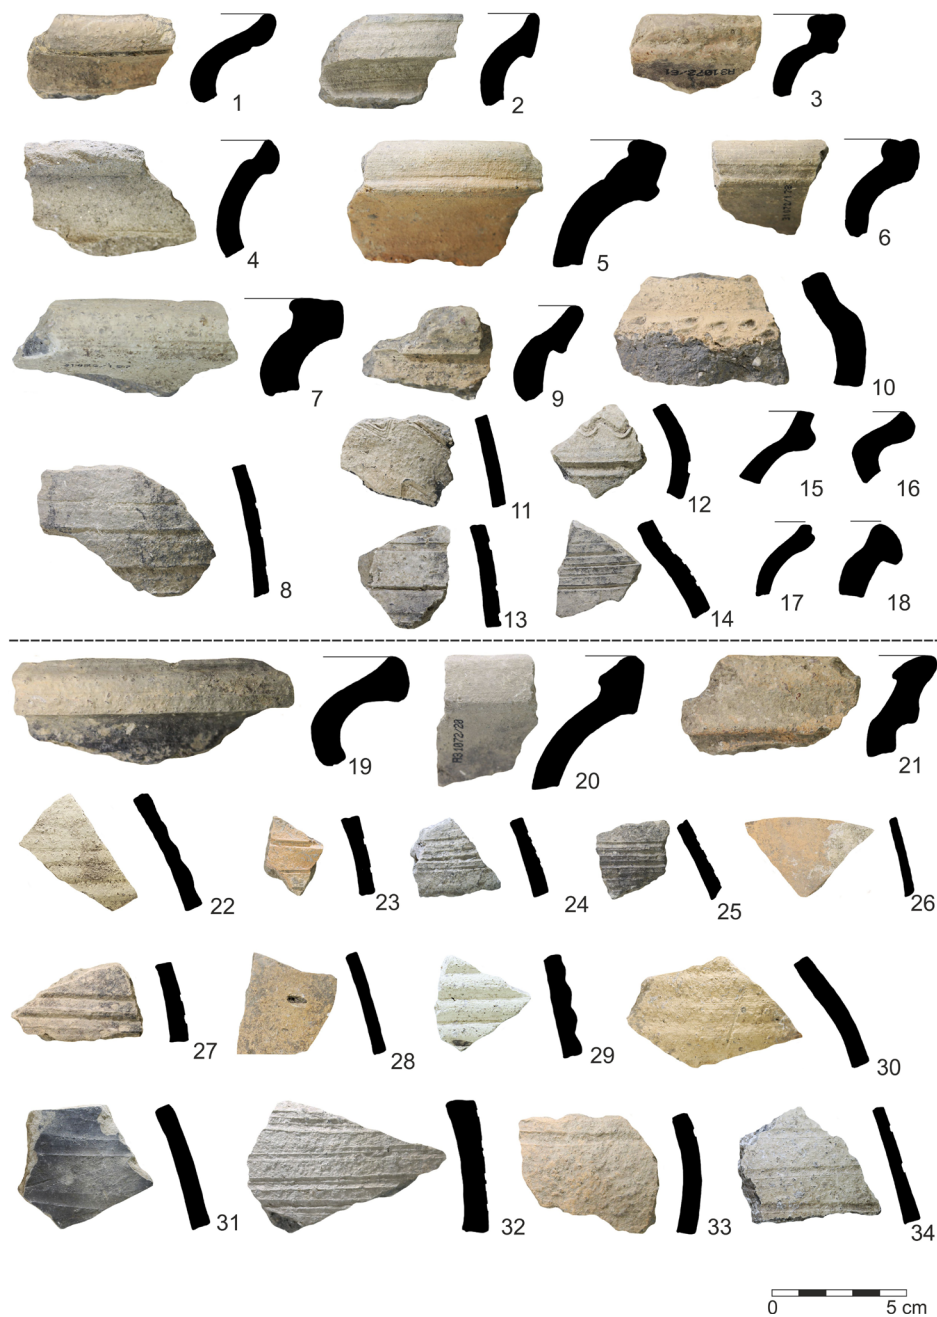
Obr. 9. Keramické nálezy pocházející z výzkumu v prostoru tvrze v Drahorazi, vnitřního příkopu (objekt 4). 1–18 – dno objektu; 19–34 – zásyp příkopu.

povrch má oranžovou barvu. V keramickém těstě se vyskytuje jemná písčitá příměs, povrch je jemně drsný (obr. 9:26, 28; obr. 10:19, 20). Obdobně jako v předchozím případě postrádáme i zde vyšší počet typických jedinců, jednou se ve výzdobě objevuje vodorovná rýha, jednou vývalková šroubovice. Obě popsané třídy náleží k četně se vyskytující oxidačně pálené keramice, která se v prostoru severovýchodních Čech objevuje od 14. století (Čapek a kol. 2022, 99–103; Drnovský 2018, 77; Matějková 2014, 100). Z blízkých stratifikovaných situací je hojně doložena v situacích v městě Jičíně (zde skupiny B1 a C, Matějková 2007, 269; Peroutková Matějková 2008, 93–95; alternativně třídy JC 1002, 1003, 1004, Drnovský–Unger 2023), případně na hradě Kosti (zde třídy KO 1002, 1004, Drnovský–Unger–Peřina 2024, 60). Pouze dvěma zástupci je přítomna třída DR 1005. Přes nízký počet jedinců ji bylo díky charakteristické šedobéžové barvě a výzdobě možné rozpoznat (obr. 9:29). Jedná se o zástupce keramické produkce, která se obecně dle svého vzhledu a příznačné formy výzdoby nazývá světlá červeně malovaná keramika (Čapek a kol. 2022, 91–103; Gabriel 1991, 288). V rámci severovýchodočeského prostoru ji máme hojně doloženou v rámci městských souvrství od druhé poloviny 13. století, například v Hradci Králové (Richter–Vokolek 1995, 69–72), a pak zejména v průběhu 14. století, například v Jičíně, Turnově a Trutnově (Matějková 2007, 269; 2014, 98–100; Wolf 2006, 85–93). Dvěma fragmenty je přítomna i jemná redukční hrnčina DR 2001. Jedná se o zlomky tenkostěnných nádob (obr. 9:31). Nástup této keramiky se klade do průběhu 15. století, v regionu severovýchodních Čech se však na rozdíl od oxidačně pálených skupin výrazně neprosadila (Čapek a kol. 2022, 99; Drnovský 2024a, 114; Matějková 2014, 101–102).

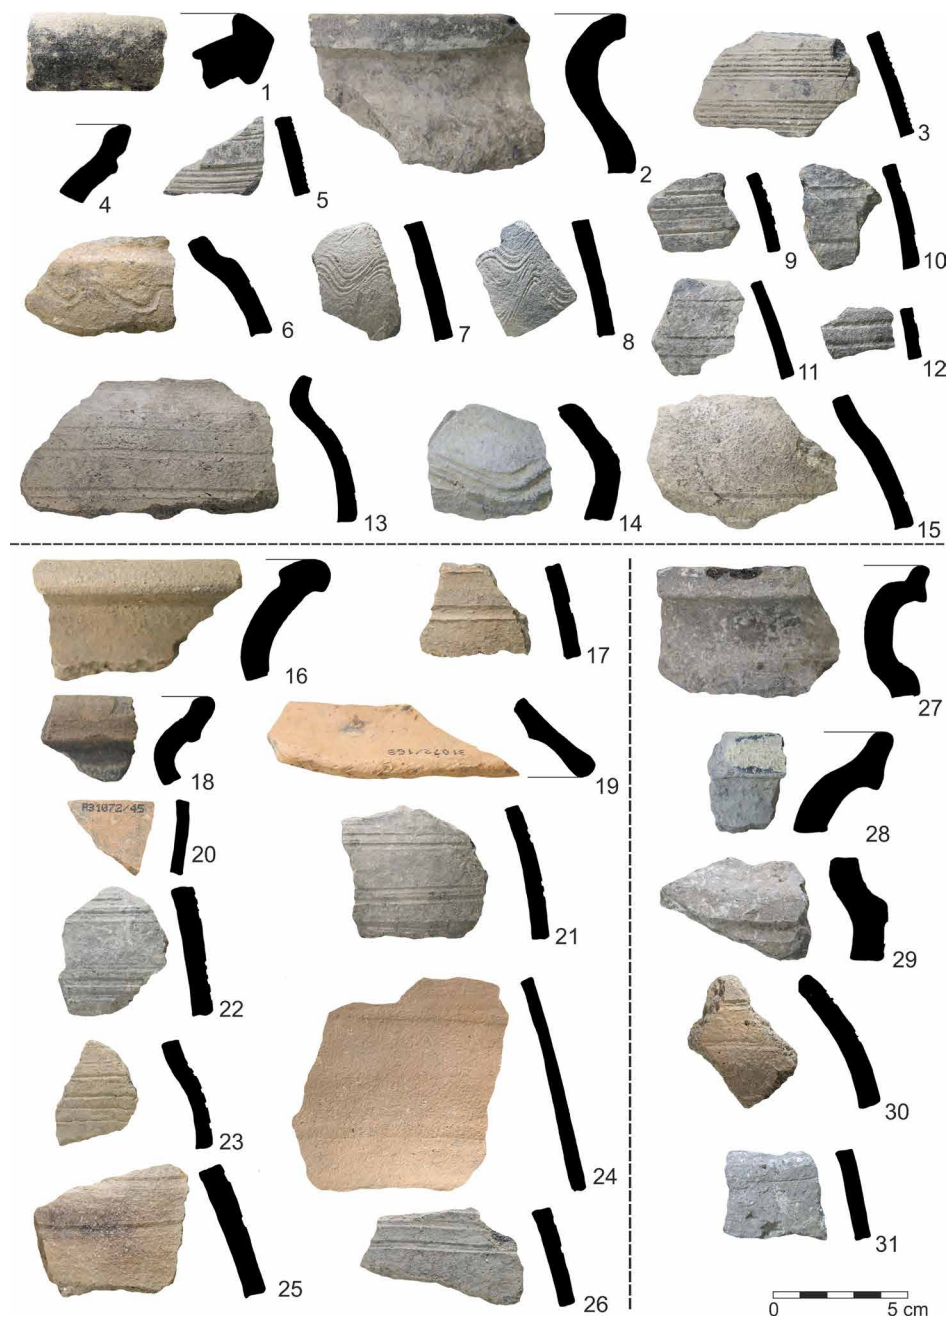
Obr. 10. Keramické nálezy pocházející z výzkumu v prostoru tvrze v Drahorazi. 1–15 – dno vnějšího příkopu (objekt 9); 16–26 – zásyp vnějšího příkopu (objekt 9); 27–31 – palisádový žlab (objekt 3).

Výplň palisádového žlabu a zde umístěných kúlových jam výlučně obsahovala pouze zlomky tříd DR 3003, 3006 a 3006 (27 ks, plus 2 ks prehistorické keramiky, obr. 10:27–31). Horní partie pak obsahovaly i zlomky mladší rezné (třída DR 2001, 1002) a glazované keramiky (třída DR 4000). Během výzkumu nebyl zachycen původní půdní horizont, do kterého byly příkopy a palisádový žlab zahloubeny. Jedná se o důsledek pozdějšího provozu neopěvněné cesty, která se trasou shoduje s umístěním archeologických výkopů. Vlivem eroze a využívání komunikace docházelo až do stabilizace cesty k úbytku zeminy. Jeví-li se tudíž na řezu palisádový žlab a kúlové jámy jako relativně mělké, je nutné si uvědomit, že se nejedná o původní/celkovou hloubku situace, svrchní partie všech zahloubených objektů zanikly během využívání cesty. Neznáme tedy původní hloubku obou příkopů ani palisádového žlabu.

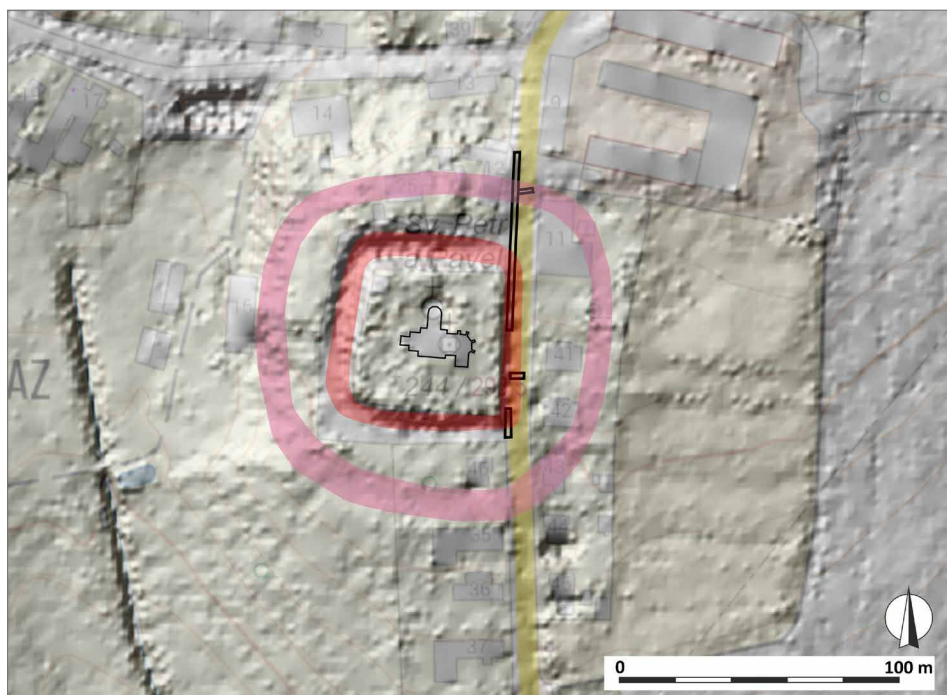
Obr. 11. Interpretace průběhů fortifikace na podkladě digitálního modelu reliéfu.
