Příspěvek k charakteristice středověké zemědělské usedlosti na Moravě

Archaeologia historica. 1976, vol. 1, iss. [1], pp. 33-48

VLADIMÍR NEKUDA

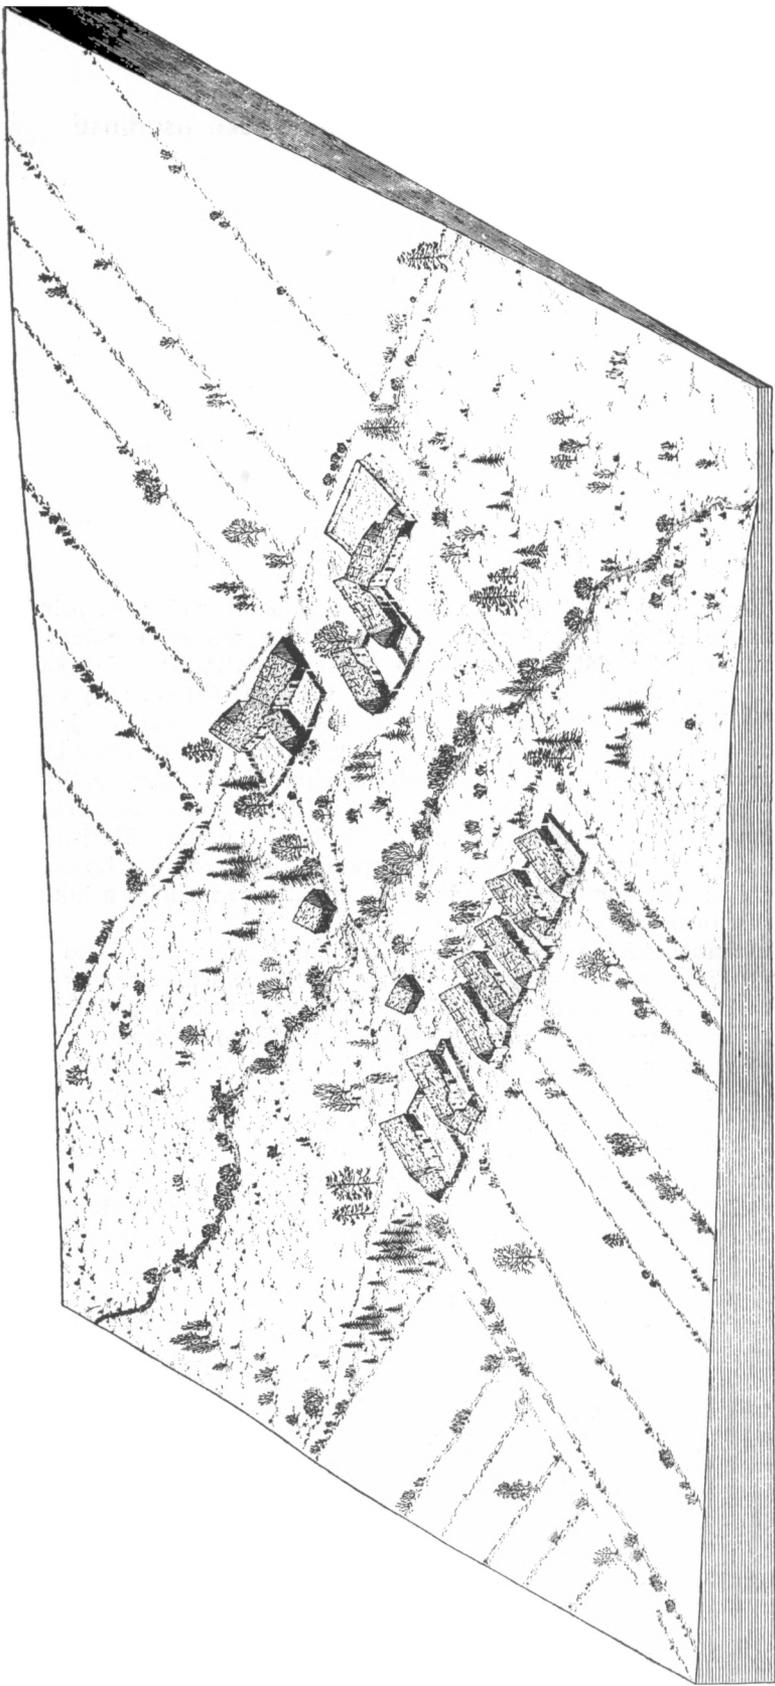
Obr. 1. Praftenschlag. Rekonstrukce středověké vesnice. Kreslil ing. Z. Špičák.

Usedlosti v Pfaffenschlagu byly uspořádány jednak v pravidelné řadě podél okraje údolní nivy na pravém břehu potoka, jednak nepravidelně na levém břehu. Nepravidelnost zde byla způsobena nerovností terénu. Orientace usedlostí na pravé straně potoka byla štíťová, zatímco na levé straně měly usedlosti orientaci také okapní (obr. 1).

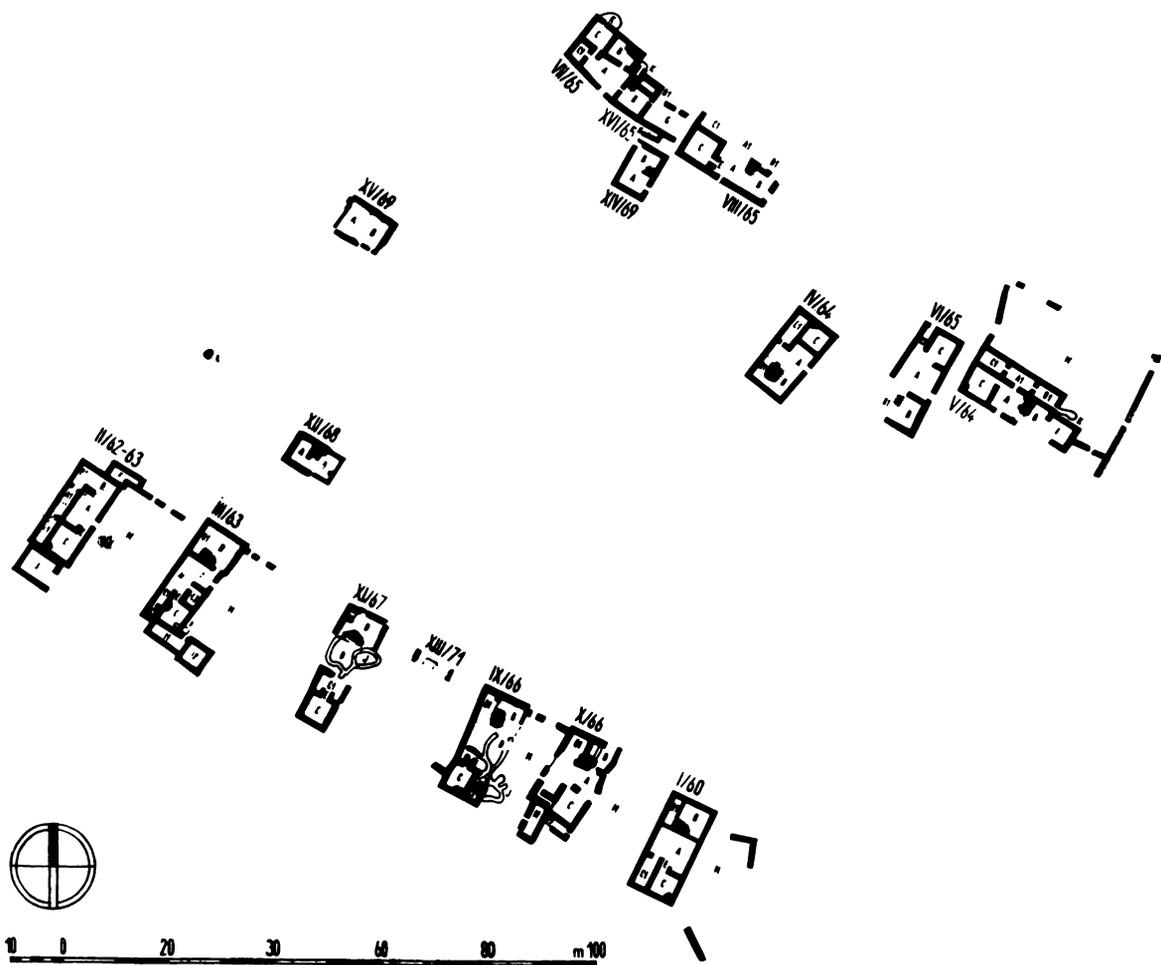
Obr. 2. Pfaffenschlag. Půdorys středověké vesnice. Kresba ing. Z. Špičák.

Převládajícím typem byly v Pfaffenschlagu usedlosti *jednořadové*. Hospodářská část se napojovala na dům ve směru podélné osy a měla samostatnou střechu i samostatný vchod (obr. 2). Pouze dvě usedlosti (III/63 a IX/67) byly hákového typu. Usedlost III/63 měla dvě hospodářské budovy, které svíraly s obytnou částí, umístěnou vpředu, pravý úhel (obr. 2). Usedlost IX/67 měla za obytnou částí špýchar, k němuž přiléhala v pravém úhlu menší stavba (obr. 2).

Zvláštní uspořádání měla jednořadová usedlost č. XI/67. Obytná část stála vpředu, zatímco dvě hospodářské budovy byly za obytnou částí pod samostatnou střechou (obr. 2).

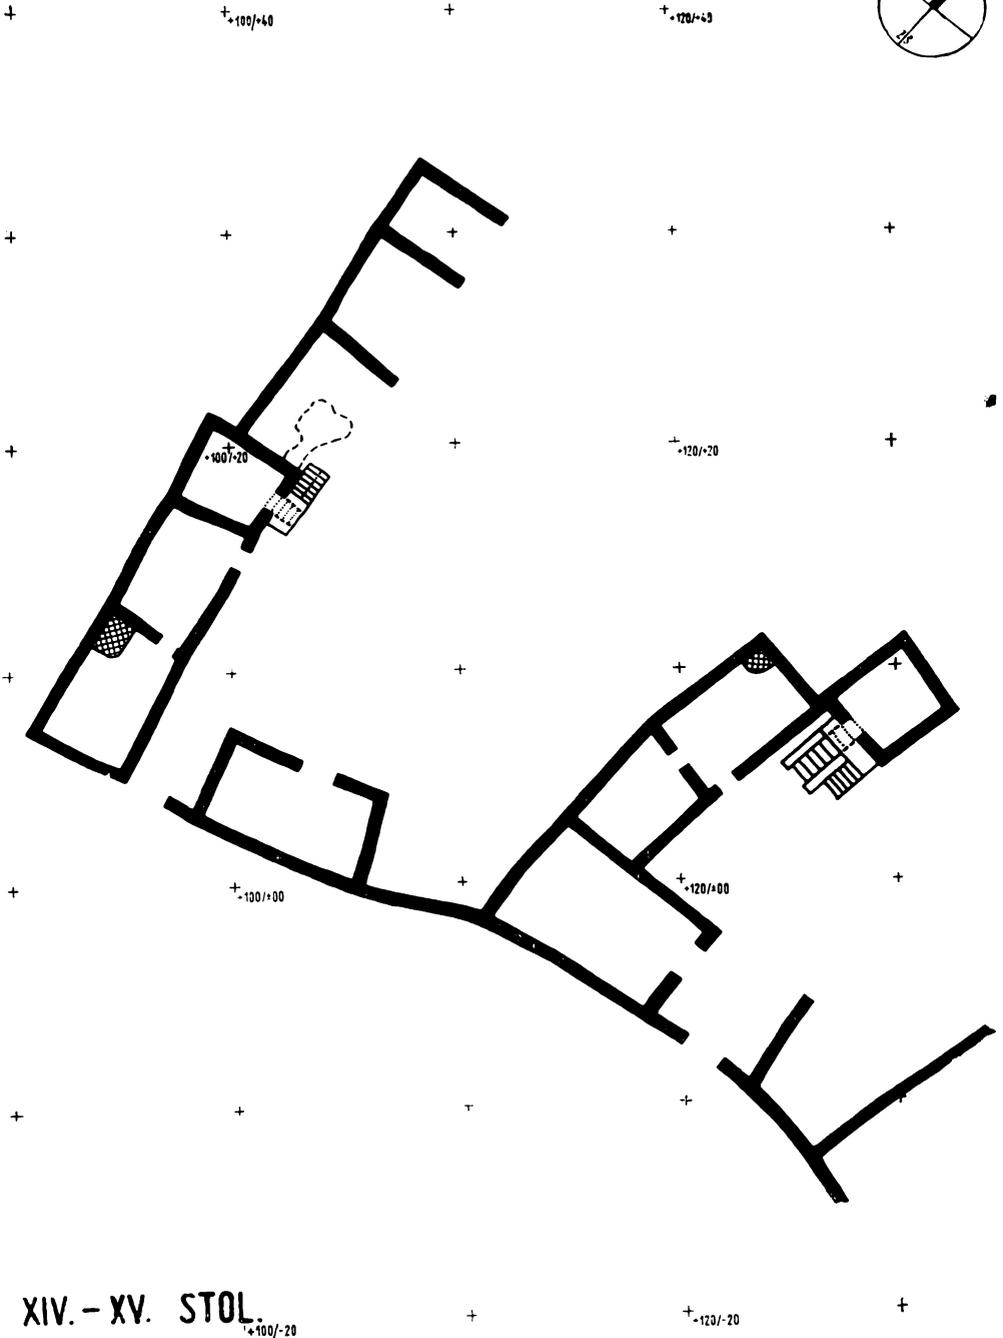
Obr. 3. Mstěnice. Půdorys usedlosti II/64 a III/71. Kresba ing. Z. Špičák.

Usedlost II/64 možno zařadit k typu usedlosti úhlové dvoustranné. Základ tvořil trojdílný dům komorového typu, se síní uprostřed, s jizbou a komorou po stranách. Na dům ve směru podélné osy navazovala 15 m dlouhá hospodářská budova, členěná na tři prostory, samostatně přístupná ze dvora. Na jižní straně dvora byla další volně stojící budova, která s obytnou částí svírala pravý úhel. Prostor mezi domem a touto budovou sloužil za vjezd do dvora a byl velmi pravděpodobně opatřen vraty. Plocha dvora činila 513 m² (obr. 3).

Usedlost III/71 představuje přechodný typ od usedlosti hromadné k usedlosti hákové. Vpředu na jižní straně stála hospodářská budova s okapní orientací vůči komunikaci. Na tuto stranu se napojovala ohradní zeď dvora s vjezdovou bránou. Je pravděpodobné, že prostor vjezdové brány byl zastřešen. K této domněnce nás vede žlab, který respektoval směr hospodářské budovy a byl rovněž stejně dlouhý (obr. 3). Plocha dvora zaujímala asi 324 m².

Obytná část se napojovala přímo na budovu hospodářskou a skládala se ze dvou místností. Třetí část domu – komora, stála ještě samostatně v těsné blízkosti domu, opět v pravouhlé dispozici a byla zahloblena. Vstup ze dvora do zahlobené části komory umožňovaly schody. Zachytili jsme zde situaci, kdy komora stála ještě stranou obydlí (obr. 3, 4).

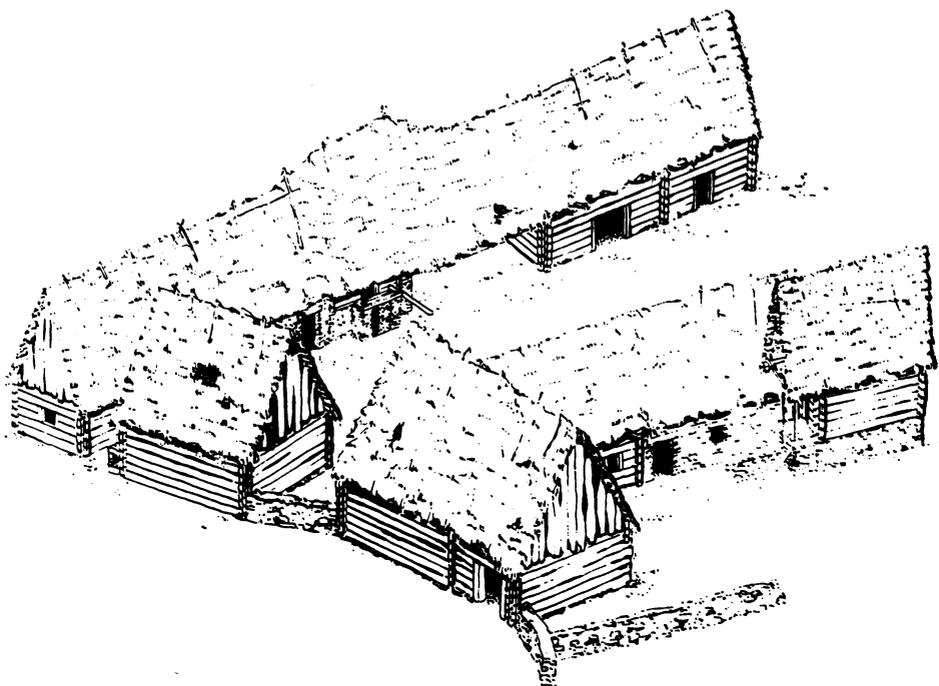
Obr. 4. Mstěnice. Rekonstrukce usedlosti II/64 a III/71. Kresba ing. Z. Špičák.

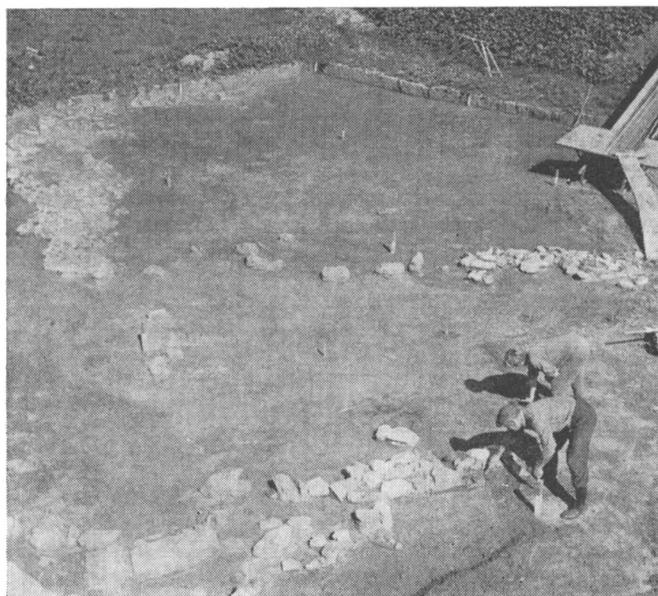
Obr. 5. Mstěnice. Základy usedlosti III/71 po skrytí orníční vrstvy. Foto autor.

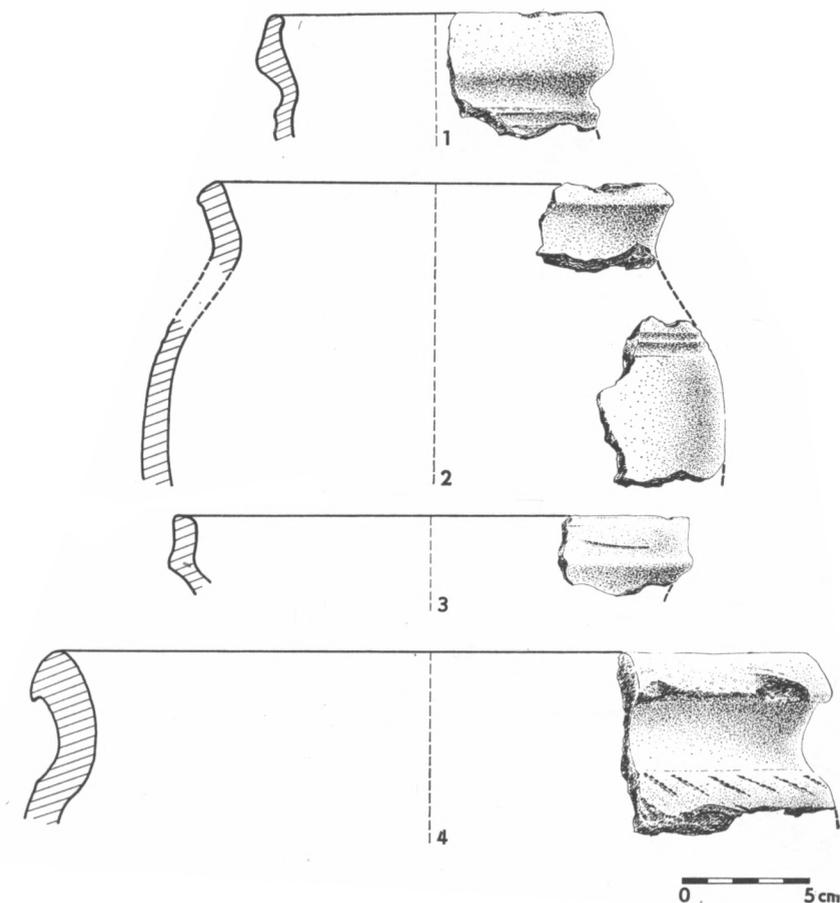
Obr. 6. Mstěnice. Keramické nálezy z obilních jam č. 15, 20 a 225. Kreslil J. Bakala.

Další pro datování důležité jámy č. 225 a 16/2 obsahovaly jen mladohradištní střepy s bohatým obsahem tuhy (obr. 6, č. 4).

Také jáma č. 20 měla jeden tuhový okrajový střep (č. 57799, obr. 6, č. 2), mladohradištního charakteru.

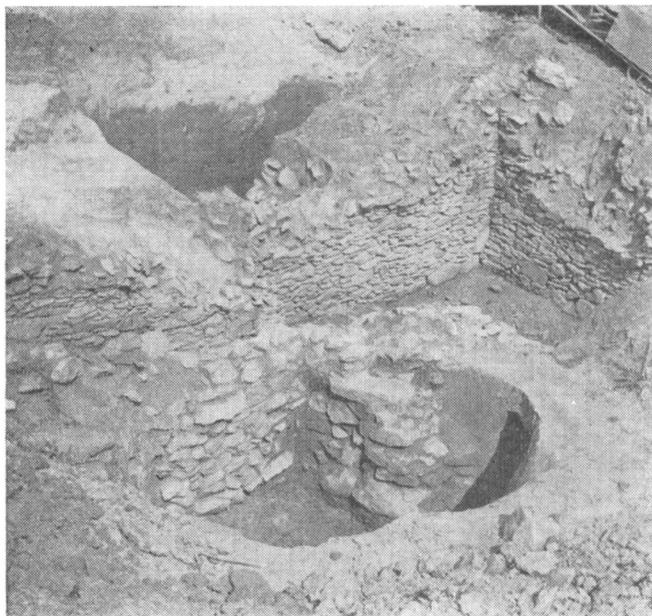
Obr. 7. Mstěnice. Základy za-
hloubené komory usedlosti III/71.

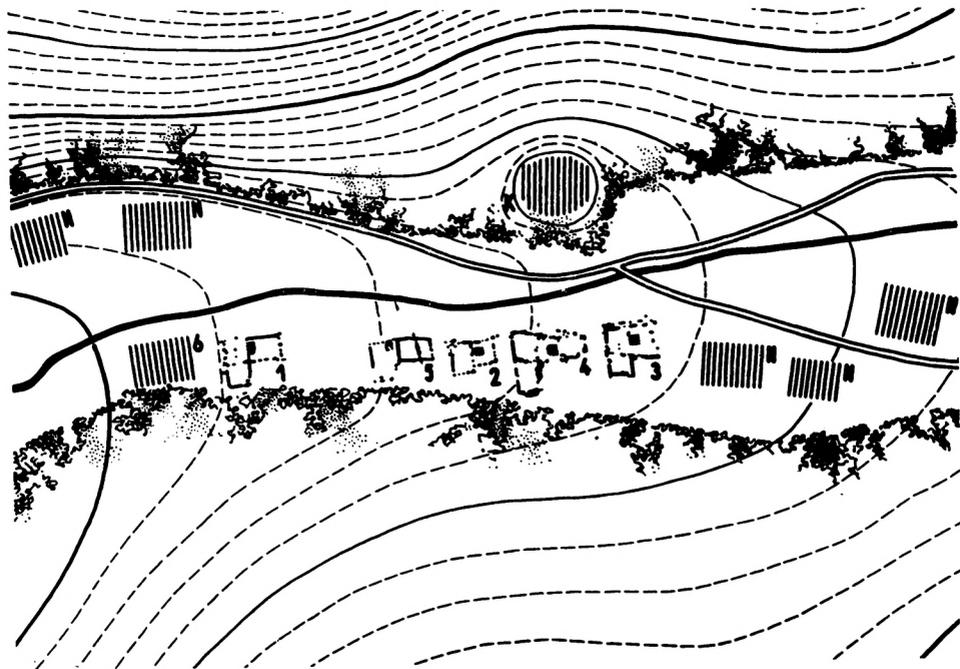
Obr. 8. Konůvky. Půdorysy odkrytých usedlostí. Kreslil ing. Z. Spižák.

Také výzkum zaniklé středověké vesnice Konůvk y přinesl důležité poznatky ve vzhledu středověké vesnice. Z půdorysné situace doposud odkrytých objektů vyplývá, že usedlosti byly hákového typu. Na dvojdílné domy, orientované okapovou stranou vůči komunikaci, navazovala kolmo směrem do dvora třetí část – jistě hospodářského charakteru (obr. 8). Vjezdy do dvorů byly po levé straně domu a je víc než pravděpodobné, že byly opatřeny bránami nebo vraty.

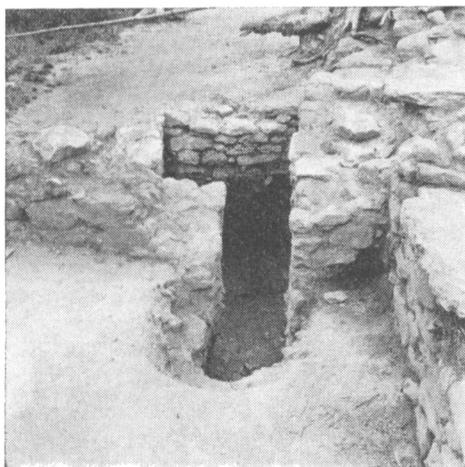
Obr. 9. Pfaffenschlag. Sklep v usedlosti III. Foto autor.

V Pfaffenschlagu i ve Mstěnicích byly součástí zemědělských usedlostí také sklepy nebo „lochy“. Tyto podzemní prostory sloužily k uskladňování těch potravin, které vyžadovaly chlad, jako např. mléko. Na obou lokalitách byly sklepy přístupné z vnitřku domu, ale jejich prostor byl zahlouben mimo půdorys domu. Jejich tvar byl většinou nepravidelný, ale i pravidelný čtyřúhelník s plošnou výměrou od 1,4 m² až do 8,4 m². V Pfaffenschlagu byl vnitřní prostor u dvou sklípků vyzděný (usedlost III, obr. 9, V). Složitější a pracovní mnohem náročnější bylo vybudování podzemních chodeb tzv. „lochů“. Zatímco v Pfaffenschlagu sloužily podzemní chodby až do zániku vesnice, byly lochy ve Mstěnicích už v 15. století zasypány a jejich existence je spjata se starší fází. Na obou dvou lokalitách mají chodby řadu společných znaků. Vstup do nich se rampovitě svažoval. Boční stěny byly v otevřené části vyzdívané (obr. 10), v podzemí pak byly hloubeny v rostlém terénu (obr. 11), v Pfaffenschlagu byla část tesána i ve skále. Zatímco v Pfaffenschlagu tvořily chodby v podzemí nepravidelný ovál, takže vchod i východ byl totožný, měla podzemní chodba ve Mstěnicích tvar oblouku, jehož konce ústily na povrch. Na obou lokalitách měly chodby boční výklenky. Jejich napojení na rolnickou usedlost svědčí o tom, že musely mít praktický význam.

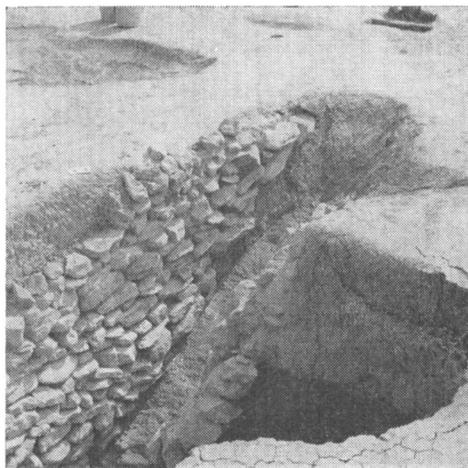
Obr. 10. Mstěnice. Vstup do podzemní chodby – lochu. Foto autor.

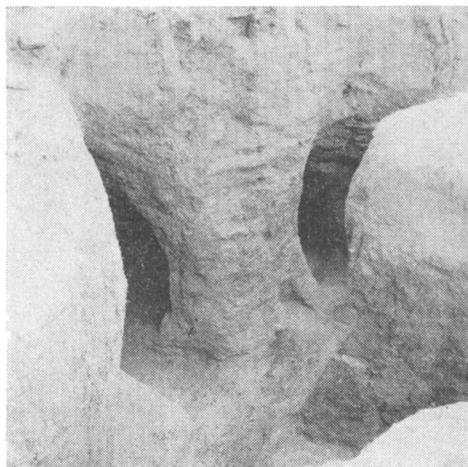
Obr. 11. Pfaffenschlag. Podzemní chodba v usedlosti IX. Foto autor.

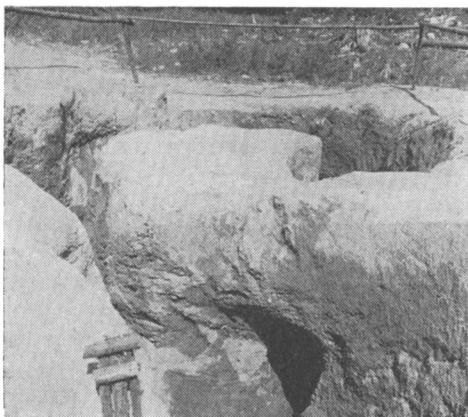
Obr. 12. Pfaffenschlag. Podzemní chodba v usedlosti XI. Foto autor.

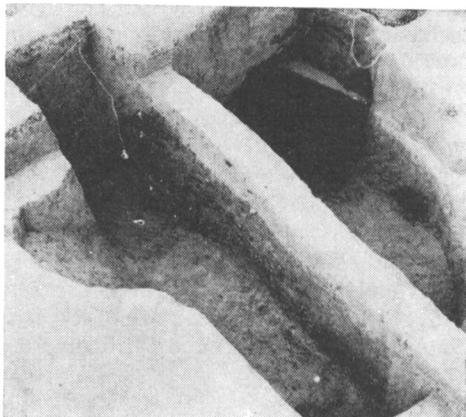
Obr. 13. Mstěníce. Zahloubený objekt před vyústěním podzemní chodby. Foto autor.

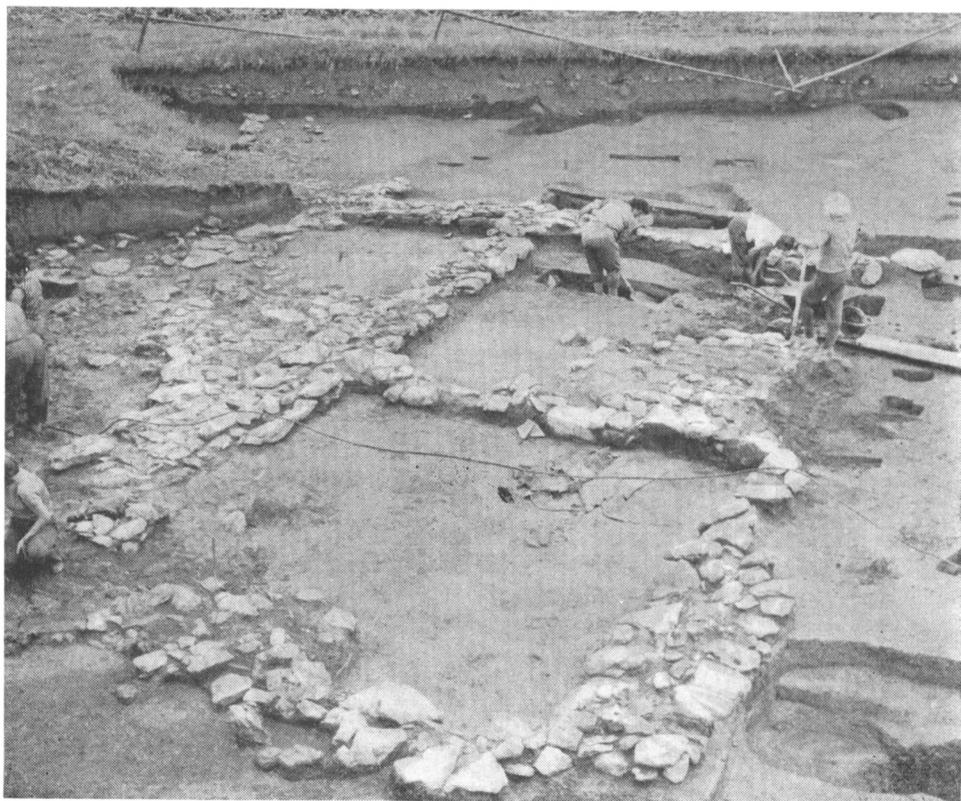
Obr. 14. Mstěníce. Část usedlosti IV/72 (výzkum nedokončen). Foto autor.

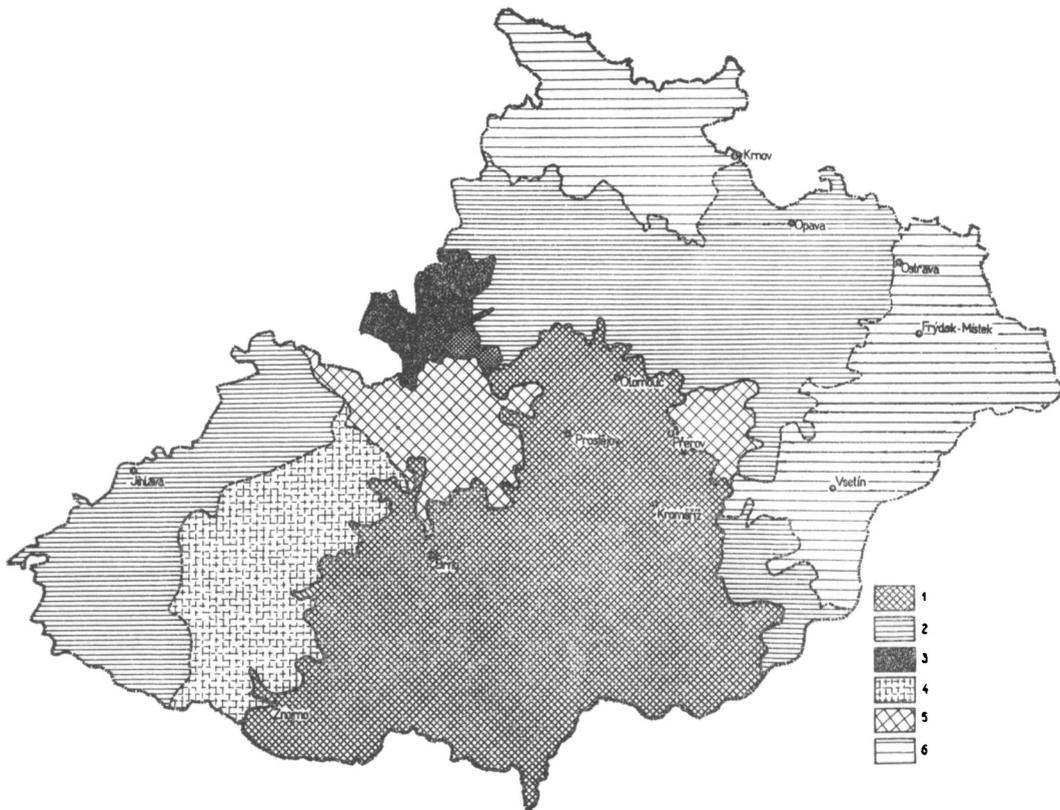
Obr. 15. Oblasti geografických typů selského domu na Moravě a ve Slezsku podle map stabilního katastru z let 1824–1841.

1. Oblast hákové usedlosti s průčelní orientací. 2. Oblast dvou-, troj- a čtyřstranné a podkovovité usedlosti se štitovou orientací. 3. Oblast čtyřboké usedlosti. 4. Oblast troj- a čtyřstranné, resp. podkovovité usedlosti s vyznáním hákového typu s okapní orientací. 5. Oblast hákové usedlosti s uzavřenými dvory (na Boskovsku se značným přimíšením trojstranného typu). 6. Oblast troj- a čtyřstranné usedlosti s přechodem do typu hromadného a jednotné usedlosti.

Konfrontujeme-li dosud získané typy středověkých zemědělských usedlostí s mapami stabilního katastru, tj. zhruba se situací z konce 18. a začátku 19. stol., zjišťujeme, že usedlosti jednořadové byly téměř vytlačeny členitějšími typy. Naopak usedlosti hákové zaujímaly širokou oblast jižní Moravy a patřily k nejrozšířenějším usedlostem na území, které se zhruba kryje se starým sídelním územím (obr. 15).
