## Hrad Lukov - současný stav výzkumu

*Archaeologia historica*. 1985, vol. 10, iss. [1], pp. 309-321

JIŘÍ KOHOUTEK

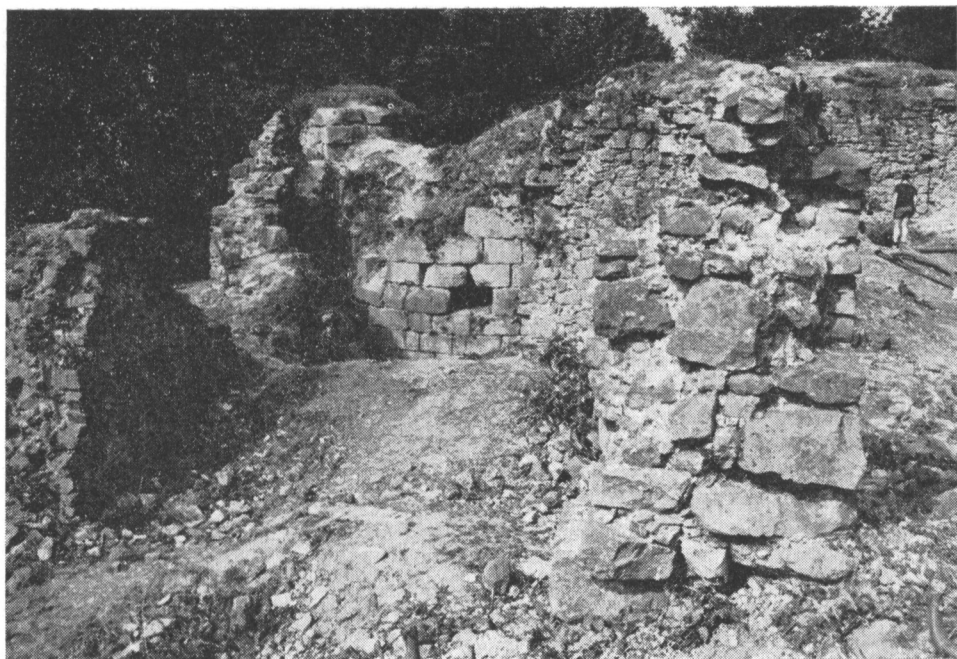
Obr. 3. Dochované torzo okrouhlé románské věžice v prostoru tzv. jižního paláce.

Podstatně složitější je situace u tzv. jižního paláce. Navazuje na destruovanou jihovýchodní část předchozího palácového traktu a delší osou je orientován přibližně ve směru západ–východ. Lze jej rozlišit na dvě části – západní (délka 30 m, šířka 8 m) a východní (délka 20 m, šířka 12 m). V západní části se dosud uchovaly fragmenty obvodových zdí, při jejichž stavbě bylo převážně užito kombinace kamene a cihel (jsou zde patrné sekundárně použité starší stavební články). Přibližně ve vzdálenosti 10 m od tzv. západního paláce se v jádru jižního palácového traktu uchovalo torzo plně okrouhlé věžice s odsazeným soklem. Plášť věže je z vrstev pečlivě opracovaných kvádrů z pískovce (dochovalo se 11 vrstev o celkové výšce přes 3 m; délka jednotlivých opracovaných kamenů 60 cm, výška 45 cm). Na západní straně je věž značně poškozena – není vyloučeno, že zde na ni navazovala nějaká jiná stavba. Opracované kvádry podobného charakteru, jakých bylo použito při stavbě věže, jsou použity druhotně také ve zdivu jižní stěny palácového traktu. Rozšířená východní část tzv. jižního paláce je v podstatě téměř celá destruována a její půdorys se podařilo zachytit teprve až po dílčích sondážích. Dochovala se jen malá část jihovýchodního nároží palácového traktu, zajištěná masivním opěrným pylonem obdélníkového půdorysu, který je dosud uchován do výšky přes 4 m. Na ploše mezi severní a východní obvodovou hradbou a prostorem, který zaujímá jižní palácový trakt, se nad povrchem terénu neuchovaly prakticky žádné frag-

Podstatně složitější situace se objevila v sondě C, která byla položena ve vnitřním prostoru tzv. jižního paláce, východně od torza okrouhlé věže. Zde se objevily základy zdíva z lomového kamene blíže neidentifikovatelného objektu patrně obdélníkového půdorysu. Tato stavba, která zanikla – podle zde nalezeného materiálu – někdy v průběhu 15. století, dokonce částečně zasahovala pod torzo okrouhlé věže z východní strany a částečně také tvořila základ pro pozdější přestavbu, jejíž fragmenty jsou dosud patrné nad úrovní terénu. Při čištění recentního výkopu ze západní strany okrouhlé věže se zjistilo, že věž zde stála na kuželovité se rozšiřujícím základu, který tvořilo osm vrstev opracovaných kvádrů, jejichž charakter stavby byl totožný s celkovou stavbou věže. Základy zdíva, objevené v sondě C, byly tedy k věži přiloženy patrně až v pozdější fázi.

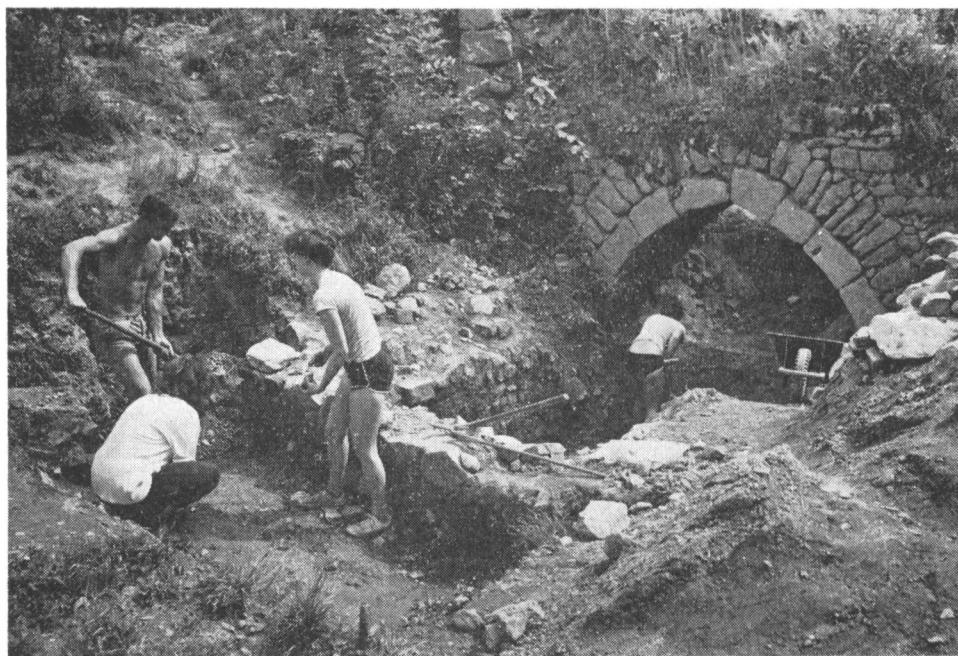
Obr. 6. Průzkum v prostoru sondy D, vpravo fragment raně gotické brány.

Ze staveb, nacházejících se na vnitřní ploše vlastního hradu a dosud patrných, se částečně dochovalo torzo patrně průjezdní hranolové věže, vzdálené od vstupní věže asi 35 m západním směrem. Její východní strana se prakticky nedochovala – pro její existenci svědčí jen nálezy opracovaných fragmentů ostění brány, nalezených v destrukci stavby. Uchovala se jen její západní strana o celkové délce 640 cm. Nároží jsou pečlivě armována tesanými kvádry a vcelku je dochována široce rozevřená lomená brána s ostěním z tesaných kvádrů (při výzkumu v roce 1984 se ukázalo, že původní výška brány byla přes 350 cm, šířka 280 cm).

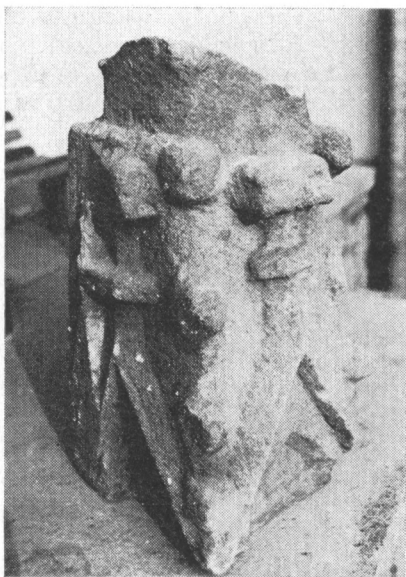
Obr. 9. Fragment gotické fiály (2. pol. 14. stol.).

Ve druhé polovině 14. století došlo pravděpodobně také k přestavbě sakrálního objektu – svědčí pro to nálezy bohatě zdobených vrcholně gotických fiál. Fragmenty pozdně románského portálového ostění a jedna gotická fiála byly objeveny již dříve, při průzkumných akcích v letech čtyřicátých a šedesátých. Tomu, že se dodnes uchovaly, vděčí jednak faktu, že některé jsou druhotně použity v dosud
