**Výsledky umelecko-historického a archeologického výskumu na
Nálepkovej ulici č. 19—21 v Bratislave (Príspevok k meštianskej
architektúre 13. storočia v Bratislave)**

Výsledky umelecko-historického a archeologického výskumu na Nálepkovej ulici č. 19–21 v Bratislave

(Príspevok k meštianskej architektúre 13. storočia v Bratislave)

MARTIN MELICHERČÍK–DANIEL REXA

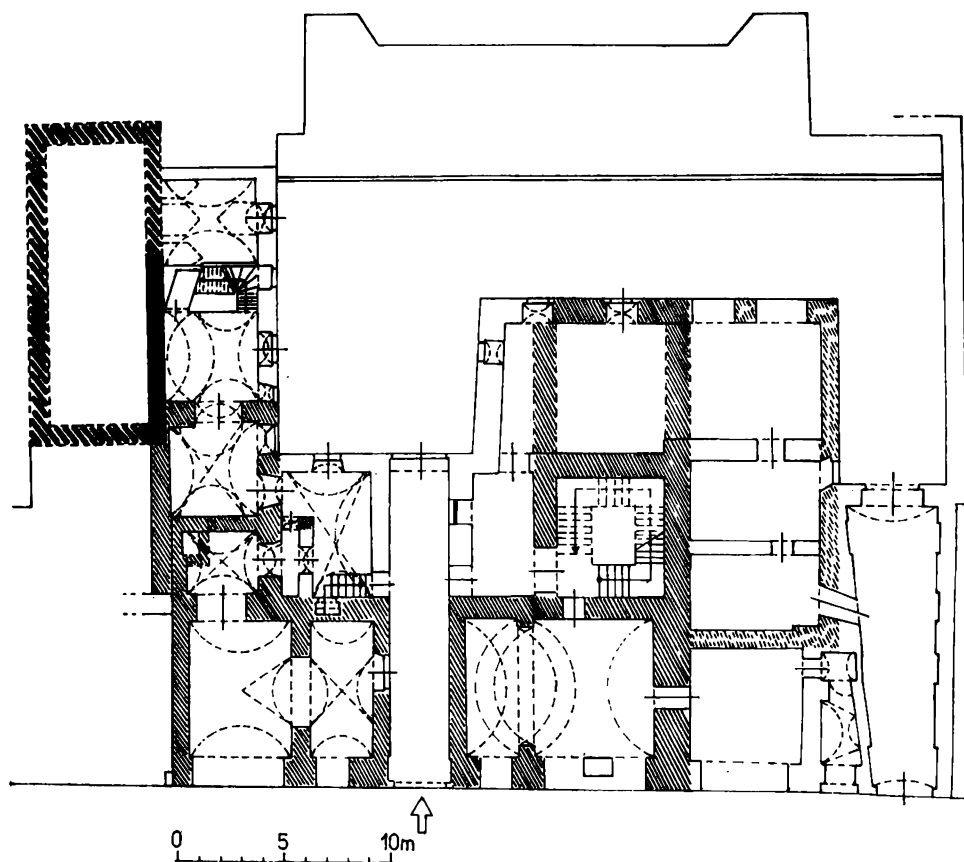
ROMÁNSKY OBJEKT Z 13. ST. — REKONSTR. PÓDORYSU
-

ROZSAH, TZV. GOTICKÉHO PALÁCA VOĽBOBÍ 14.-15. ST.
-

PRAVDEPODOBNE PRISLÚCHAJÚCI OBJEKT Z 15. ST.

Obr. 1. Bratislava, býv. Pálffyho palác na Nálepkovej ul. 19–21. Pôdorys prízemia s umelecko-historickou analýzou hlavných stredovekých fáz vývoja objektu. Zakreslené do stavu objektu z r. 1979–1982.

1. Bratislava, ehemaliger Pálffy-Palast in der Nálepková ulice 19–21. Grundriß der Erdgeschosses mit kunstgeschichtlicher Analyse der mittelalterlichen Entwicklungsphasen des Objekts. Eingezeichnet in seinen Stand aus den Jahren 1979–1982.

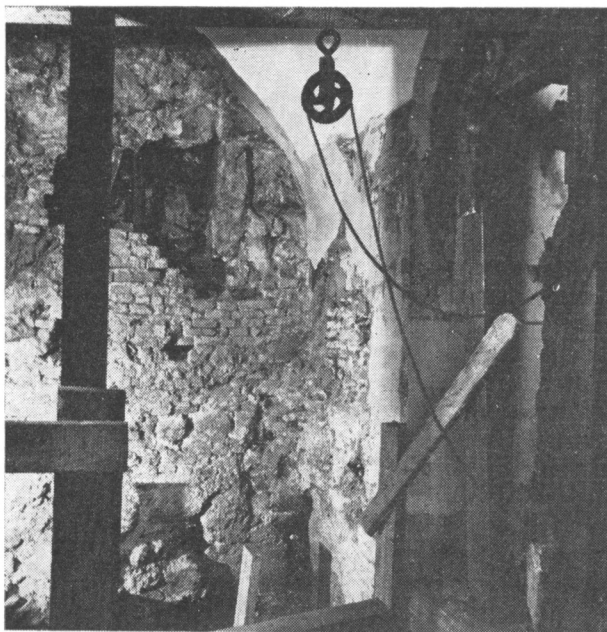
Obr. 2. Bratislava, býv. Pálffyho palác na Nálepkovej ul. 19–21. Nárožie románskeho objektu z 13. storočia, dnes v interiéri prízemnia ľavej dvorovej kridla býv. Pálffyho paláca. V strednej časti nárožie porušené mladšími zásahmi. Foto V. Kamenická.

| NÁROŽIE ROMÁNSKEHO OBJEKTU Z 13. ST.

Z objektu poznáme doposiaľ jedno spomínané nárožie, vymurované z rôzne veľkých, opracovaných pieskovcových kvádrov, ktoré majú na povrchu stopy po konečnej úprave zubákom. Na vyrovanie roviny medzi kvádrmi boli použité zlomky rímskych tehál. Predpokladáme, že väčšina kvádrov je sekundárne použitý materiál z doteraz neznámej rímskej stavby. Prifahlá časť obvodového múru objektu je vymurovaná výlučne z lomového, neopracovaného kameňa (žula), zjavne kladeného do riadkov o rôznych, nepravidelných šírkach. V hornej časti zachovaného muriva sú zachytené riadky z prisekaného lomového kameňa, kladeného na spôsob stavebnej techniky opus spicatum. Ako spojovací materiál je použitá veľmi hrubá, štrková malta so zrnami nedohaseneho vápna, na povrchu okrovo až tehlovo-červeno sfarbená. Táto malta neprechádza cez rovinu líca steny, ale je len miestami čiastočne rozotretá medzi kameňami. Tak isto je malta ku kvádom nárožia len pritiahnutá a vyplňuje medzery medzi ich nepravidelnosťami; na jednom mieste medzi kvádrmi je malta vyhladená v podobe tvarovanej špáry.

Výška zachovanej steny s nárožím je približne 6 m, jej dĺžka okolo 8,7 m. Zachytené je rozhranie základového a nadzákladového muriva, ktoré tvorí plytký, odsadený sokel. Výška základového muriva je prekvapujúco malá, približne 1 m. Pôvodné ukončenie koruny muriva nie je zachované a je predpoklad, že stena objektu bola vyššia. Tak isto nepoznáme žiadne pôvodné otvory na tejto stene, ale vo výške 5,1 m od úrovne základového sokla a vo vzdialenosti 3,2 m od nárožia objektu bola nájdená sekundárne prerazená strieľňa, ktorá má v osteniach opracované pieskovcové kvádre. Šírka štrbiny strieľne je 17 cm. Vo vnútornom oblúku výklenku strieľne a vedľa kvádrov ostenia štrbiny sú v prevažnej miere sekundárne použité časti a zlomky rímskych tehál.

2. Bratislava, ehemaliger Pálffy-Palast in der Nálepková ul. 19–21. Ecke des romanischen Objekts aus dem 13. Jahrhundert, heute im Innern des Erdgeschosses im linken Hofflügel des ehemaligen Pálffy-Palastes. Mittelteil der Ecke von jüngeren Eingriffen betroffen. Foto V. Kamenická.

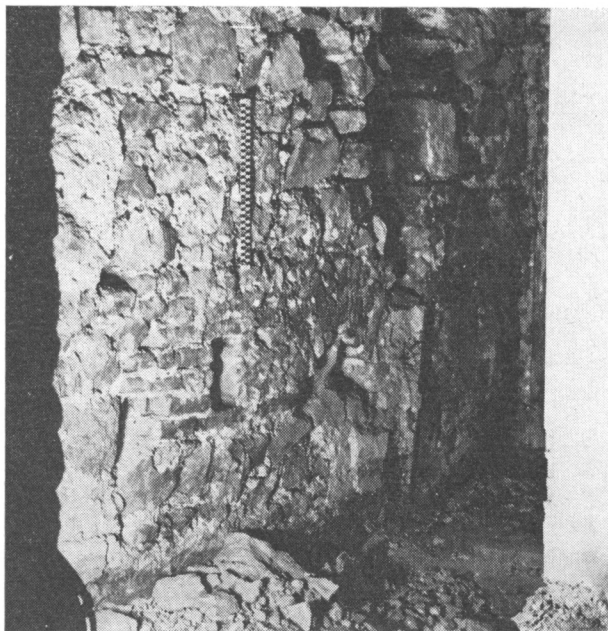
Obr. 3. Bratislava, býv. Pálffyho palác na Nálepkej ul. 19–21. Nárožie románskeho objektu z 13. storočia v interiéri miestnosti na 1. poschodí. Foto V. Kamenická.

3. Bratislava, ehemaliger Pálffy-Palast in der Nálepková ulice 19–21. Ecke des romanischen Objekts aus dem 13. Jhdt. im Interieur des 1. Stockwerks. Foto V. Kamenická.

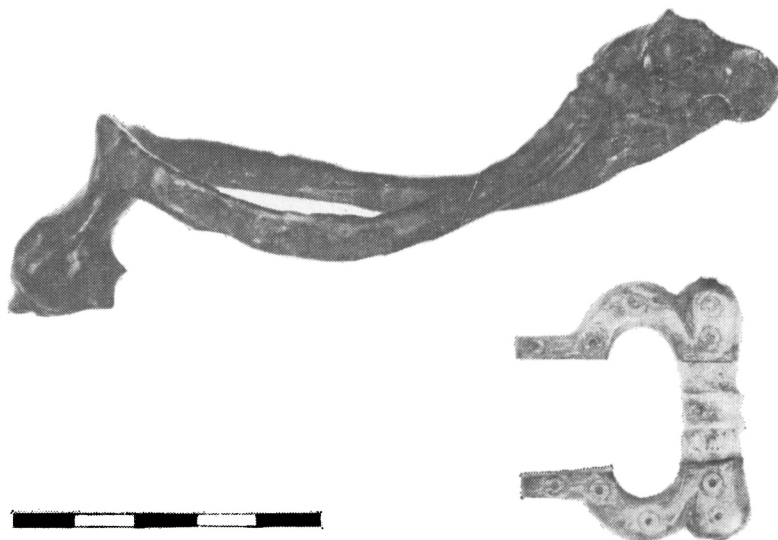
Obr. 4. Bratislava, býv. Pálffyho palác na Nálepkej ul. 19–21. Ostroha s ozubeným kolieskom (Sonda 1) 13. stor. Kostenná pracka z troch častí spojených železným drôtom (Sonda 5), 13. stor. Foto V. Kamenická.

Základom nášho upresneného datovania vrstiev stavebného odpadu a teda i samotnej stavby je nález dvoch mincí. Prvá sa našla na dne zásypu depresie. Ide o mincu, ktorá je prisudzovaná Belovi III. (1172–1196) (L. Huszár, 1979, s. 40). Druhá minca sa našla vo vrstve stavebného odpadu nad výplňou depresie. Je to viedenský fenig Leopolda VI. (1210–1230). (Za pomoc pri určení mince ďakujeme A. Fialovi z Mestského múzea v Bratislave.) V tejto vrstve sa našla aj kostenná pracka. Jej tvar je typickým módnym tvarom 13. storočia, ku ktorému sú

známe analógie z Nemecka (Freiburg) a aj zo starého mesta v Londýne (I. Fingerlin, 1980, s. 47). K rámcovému datovaniu tejto vrstvy prispel aj nález dvoch železných ostroh. Patria do skupiny C, podľa typológie A. Ruttkaya, s prehnutými ramenami a dole skloneným trňom s ozubeným kolieskom. Ramená sú ukončené vertikálnym plochým krúžkom s okrúhlym otvorom. Nálezy tohto typu s možným datovaním pred polovicu 13. storočia zo Slovenska pochádzajú z lokalít Bojnica a Hurbanovo-Bohatá. V nemeckom prostredí sa ostrohy s ozubeným kolieskom objavujú tiež v 1. polovici 13. storočia (A. Ruttkay, 1976, s. 347, 350-1).

4. Bratislava, ehemaliger Pálffy-Palast in der Nálepková ul. 19–21. Sporn mit Zahnrädchen (Sonde 1), 13. Jahrhundert. Beinerte Klappe aus drei mit eisernem Draht verbundenen Teilen (Sonde 5), 13. Jahrhundert. Foto V. Kamenická.
