**Půdorysná a stavební podoba středověkého venkovského domu na
střední Moravě**

Archaeologia historica. 1987, vol. 12, iss. [1], pp. 157-169

LUDVÍK BELCREDI

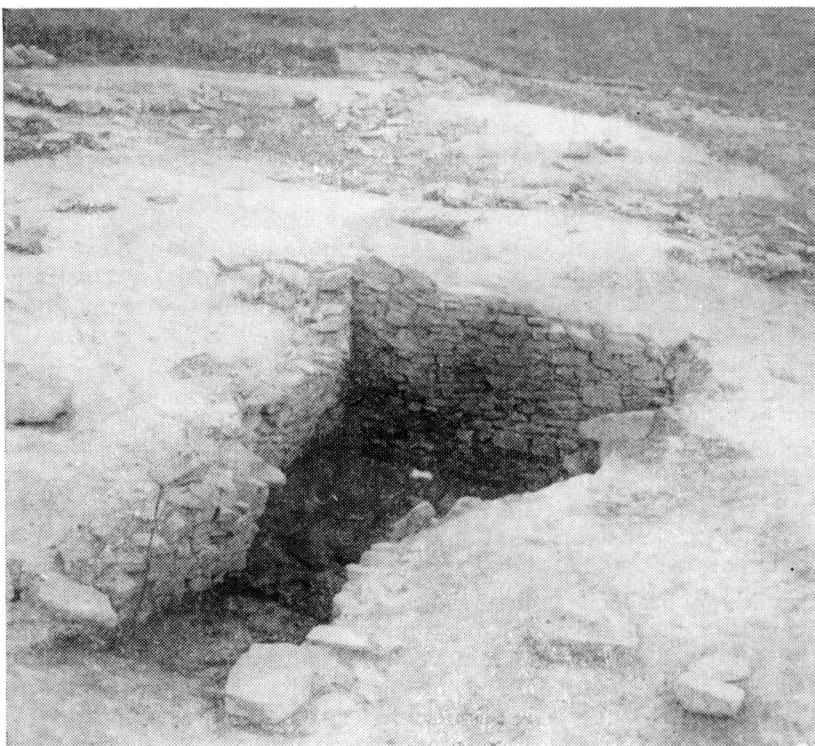
Obr. 1. Bystřec – usedlost V, pohled na špýchar.

1. Bystřec — Anwesen V, Blick auf den Speicher.
2. Bystřec, Fundamente der Kammer mit Entwässerungsrinne.
3. Bystřec, ein das Wasser aus dem Speicher abführender Kanal.
4. Bystřec, Balkenlager.
5. Bystřec, im Hintergrund die schmale Wandunterlage eines Wirtschaftsgebäudes.
6. Bystřec, Steinbelag eines großen Pfahls.
7. Bystřec, Holzschwelle bei dem Eintritt in den Speicher und Abflußkanal.

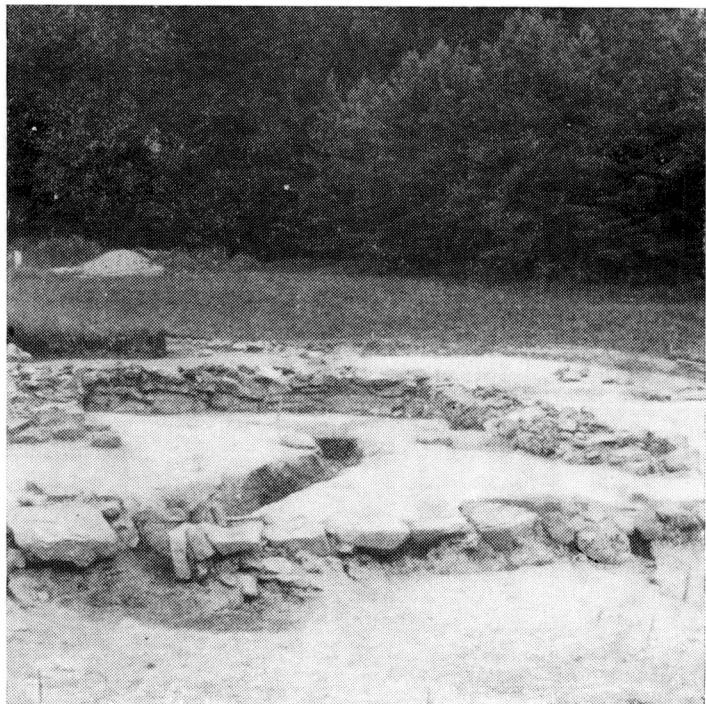
Obr. 2. Bystřec, základy komory s odvodňovacím žlabem.

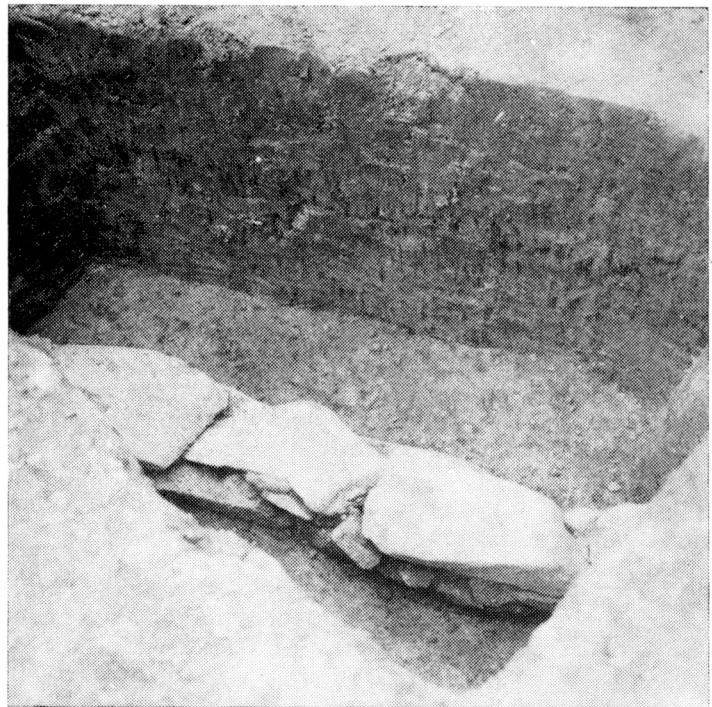
Obr. 3. Bystřec, kanál odvádějící vodu ze špýcharu.

Podlahy jizeb byly hliněné. V Konůvkách jsou některé podlahy kryty kamenným dlážděním. V Bystřeci bylo kamene použito ve velkém množství k dláždění dvorů, stejně tak jako drobnějšího písku se štěrkem, kterým byly sypány nejen prostory před některými budovami, ale i podlahy hospodářských stavení. Součástí několika staveb byly kanály na odvod vody. V Konůvkách a Mstěnicích byly zjištěny kanálky mezi domy, které odváděly povrchovou vodu. Kanálky v podlaze místností byly zjištěny v Pfaffenschlagu a v Bystřeci (obr. 2). Spodní vodu odváděl v Bystřeci ve dvou případech kanál zapuštěný až 130 cm pod úroveň terénu. Jeden z těchto kanálků odváděl vodu ze dna špýcharu. Oba byly postaveny z plochých kamenů (obr. 3).

ter zur Pflasterung von Wirtschaftsgebäuden und der sie umgebenden Räume verwendet. Bei einigen Bauten hat man in Stein gehöhlte kleine Kanäle festgestellt, die einerseits das Oberflächenwasser (Mstěnice, Konůvky), andererseits das Wasser aus Hausräumen (Bystřec, Pfaffenschlag) oder sogar aus dem Speicher ableiteten, wie beispielsweise das Kanälchen in Bystřec, das bis 120 cm tief unter der Oberfläche lag.

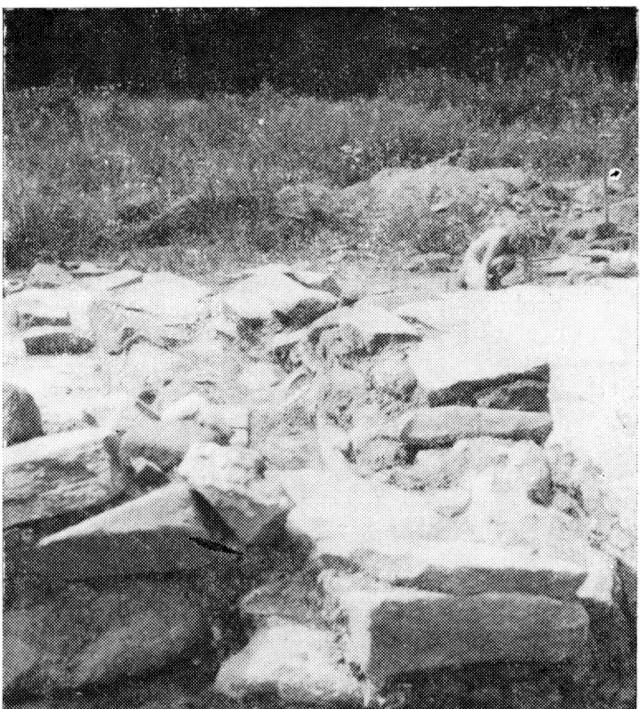
Obr. 4. Bystřec, lůžko pro trám.

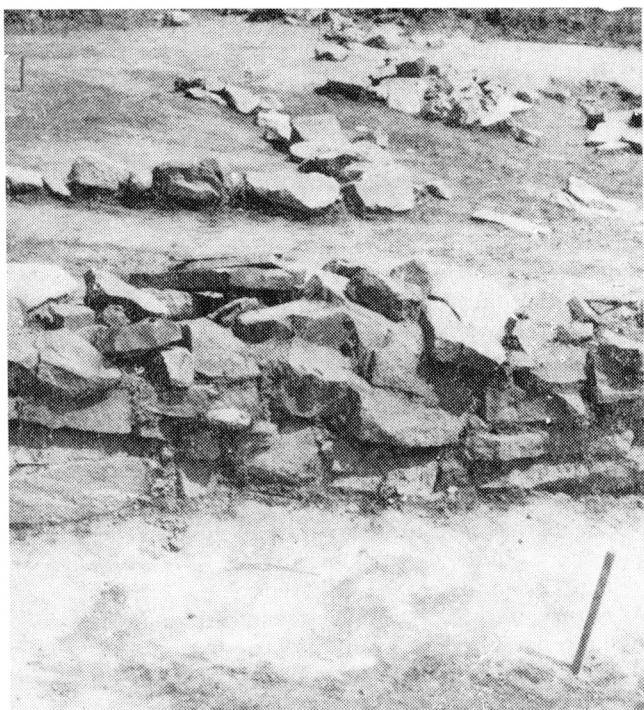
Obr. 5. Bystřec, v pozadí úzký podklad stěny hospodářského stavení.

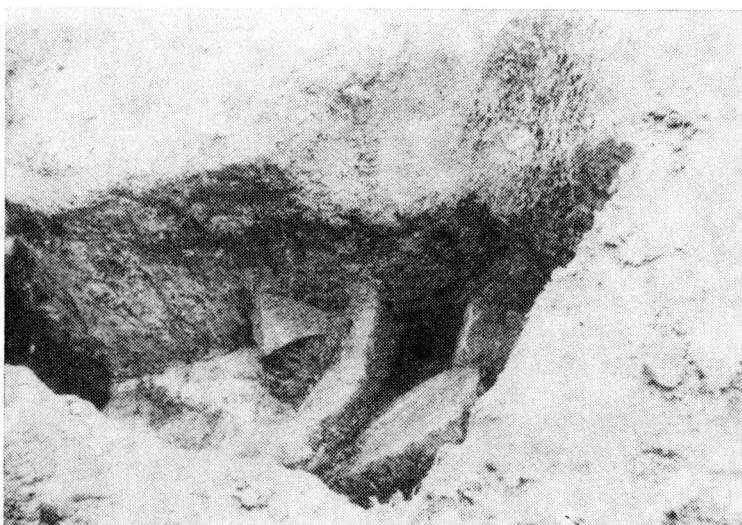
Obr. 6. Bystřec, obložení velkého kúlu kameny.

Kúly, které byly ve středověké vesnici použity, byly různých průměrů a k jejich zasazení do země byla použita několika způsobů. Nejužší kúly byly zahrocené a byly do země zatloukány. Zhruba stejně velké a o něco větší byly zasazovány do předem vyhrabané jámy a podkládány plochým kamenem. Kúly s největším průměrem byly zasazovány do velkých jam a tam obkládány kameny (obr. 6). V řadě případů je lidová architektura kúlových staveb znázorněna na obrazech představujících narození Krista a to nejen v rukopisech, ale i v deskovém malířství (Trkovská, 1963, 263, Matějček, 1950, obr. č. 5). Zde je také doloženo množství opletaných plotů, které ohraňují nejen prostory usedlostí, ale i celých vesnic (Trkovská, 1963, 264, Pešina, 1950, obr. č. 138). Archeologicky však tyto ploty dosud doloženy nemáme. Na obraze Adorace děcka z Českých Budějovic z roku 1420 máme celkem ojediněle vyobrazenu

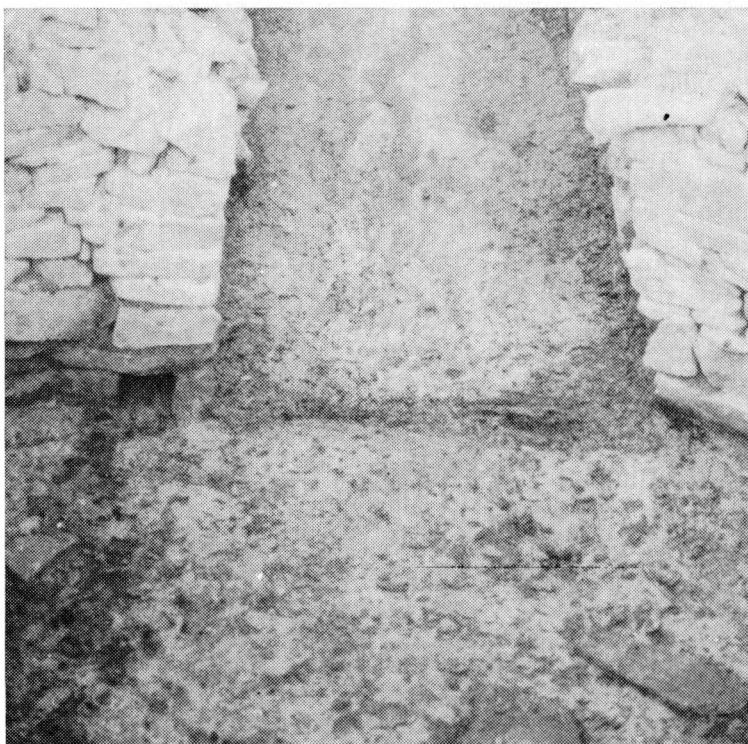
Obr. 7. Bystřec, dřevěný práh u vstupu do špýcharu a odtokový kanál.

U staveb byla zjištěna též řada dokladů o vstupech. Ve Mstěnicích a Pfaffenschlagu se objevují kamenné prahy, v Bystřeci byl v jednom případě zjištěn dřevěný práh a to u vstupu do špýcharu (obr. 7). Šířka vstupu je různá, od 70 do 140 cm. Dveře byly uzavírány klíči. Z Konůvek pochází z každé usedlosti jeden klíč (Šaurová, 1971, 172), z Bystřece dokonce dva klíče a kovové zástrčky. Máme též řadu dokladů o kování dveří, pantech a uzavírání dveří petlicemi a závěsnými zámky.
