## **Nové nálezy stredovekých objektov z konca 13. storočia v Bratislave**

# Nové nálezy stredovekých objektov z konca 13. storočia v Bratislave

MILOSLAVA ZEMKOVÁ

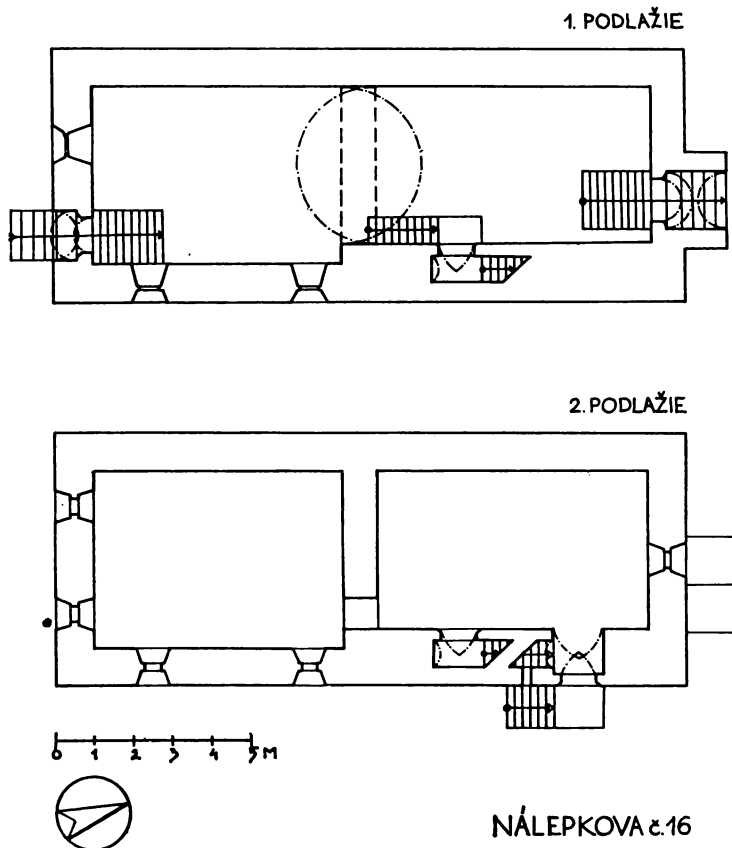
Obr. 1. Nálepkova 16 — rekonštrukcia prvého a druhého podlažia objektu z konca 13. storočia. Rekonštrukcia: M. Zemková.

- 1 Nálepkova-Straße Nr. 16 — Rekonstruktion des ersten und zweiten Geschosses des Objekts aus dem 13. Jahrhundert. Rekonstruktion: M. Zemková.
- 2 Nálepkova-Straße Nr. 16 — Rekonstruktion der Höhe des ursprünglichen Objekts — Längsschnitt. Rekonstruktion: M. Zemková.

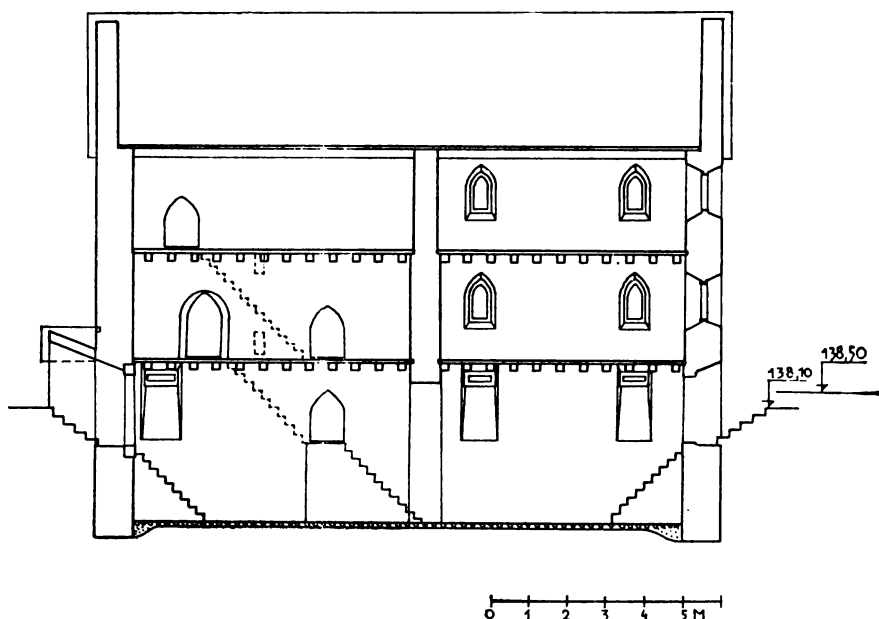
obr. 2. Nálepkova 16 — rekonštrukcia výšky pôvodného objektu — pozdĺžny rez. Rekonštrukcia: M. Zemková.

- ide o meštiansky dom štvrtého typu, ktorý má veľké rozmery: 10 m nadzemnú výšku so štítom (obr. 2, 3), 16 m dĺžku; zistený je vo výške všetkých troch podlaží so závažnými detailami a znakmi;
- objekt vymedzuje východnú hranu vidlicovitého „námestia“ — rozšírenia Jiráskovej ulice pri jej napojení na Nálepkovu (Dlhú) ulicu. Tento útvar, aj keď slúžil trhovým a zhromažďovacím účelom niekolo storočí, bol dosiaľ ohraničovaný len hypoteticky. Jeho funkcie preberá neskôr — po roku 1300<sup>5</sup> — Hlavné námestie (dnešné Námestie 4. apríla); nie je však vylúčené, že istý čas fungovali spolu.

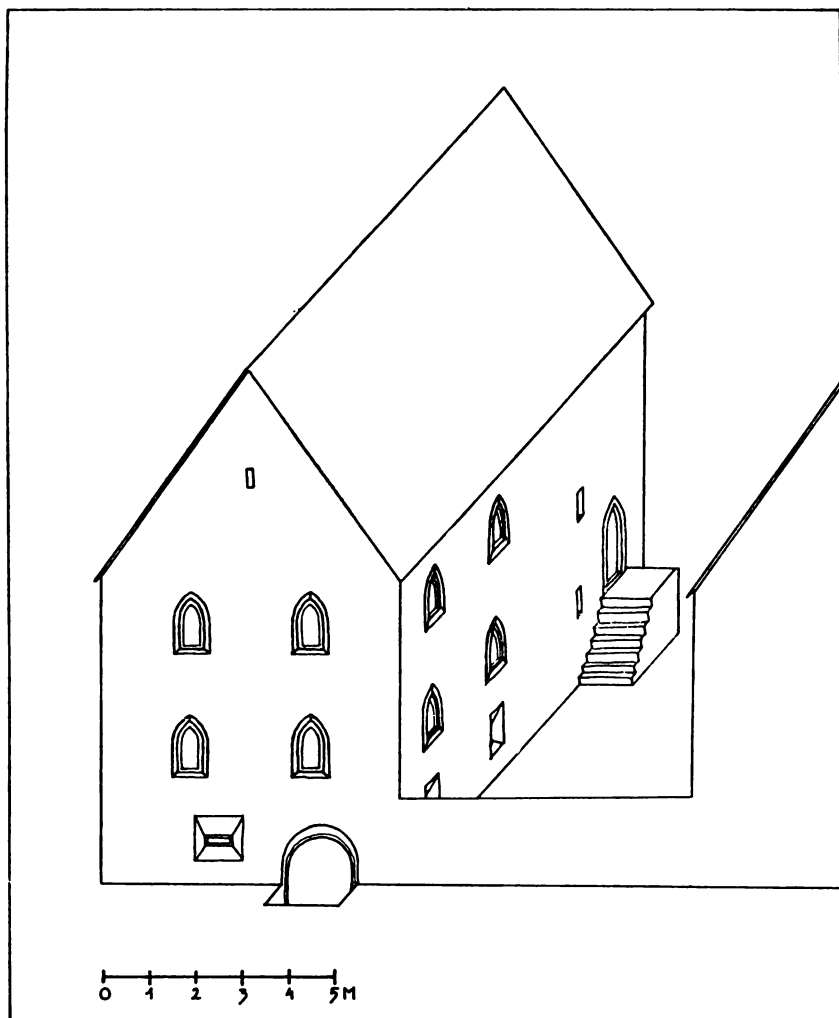
obr. 3. Nálepškova 16 — rekonštrukcia pohľadu na objekt z Nálepčkovej ulice. Objekt je v hmote zachovaný vo výške všetkých podlaží, okenné otvory horných podlaží sú rekonštruované hypoteticky. Rekonštrukcia: M. Zemková.

- 3 Nálepkova-Straße Nr. 16 — Rekonstruktion des Objektanblicks von Nálepkova-Straße aus. Das Gebäude ist in der Höhe aller Geschosse erhalten, die Fensteröffnungen oberer Stockwerke sind hypothetisch rekonstruiert. Rekonstruktion: M. Zemková.

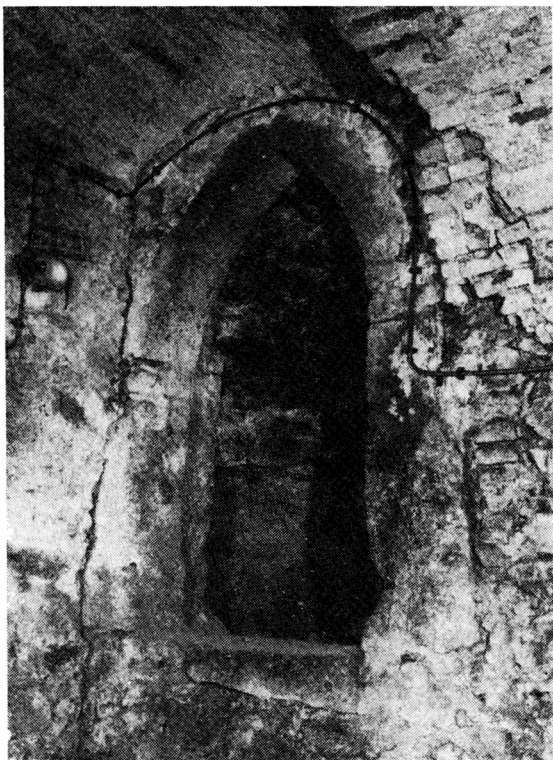
Obr. 4. Nálepková 16 — kamenný vstupný portál, ktorým vyúsťuje schodisko v hrúbke múru do spodného podlažia. Zámurovka v hornej časti otvoru je z 15. storočia. Foto: J. Schramek.

- 4 Nálepkova-Straße Nr. 16 — Steinernes Eingangsportal — Ausmündung der Treppe in der Mauerdicke ins untere Geschoß. Die Vermauerung des Öffnungsoberteils stammt aus dem 15. Jahrhundert. Photo: J. Schramek.

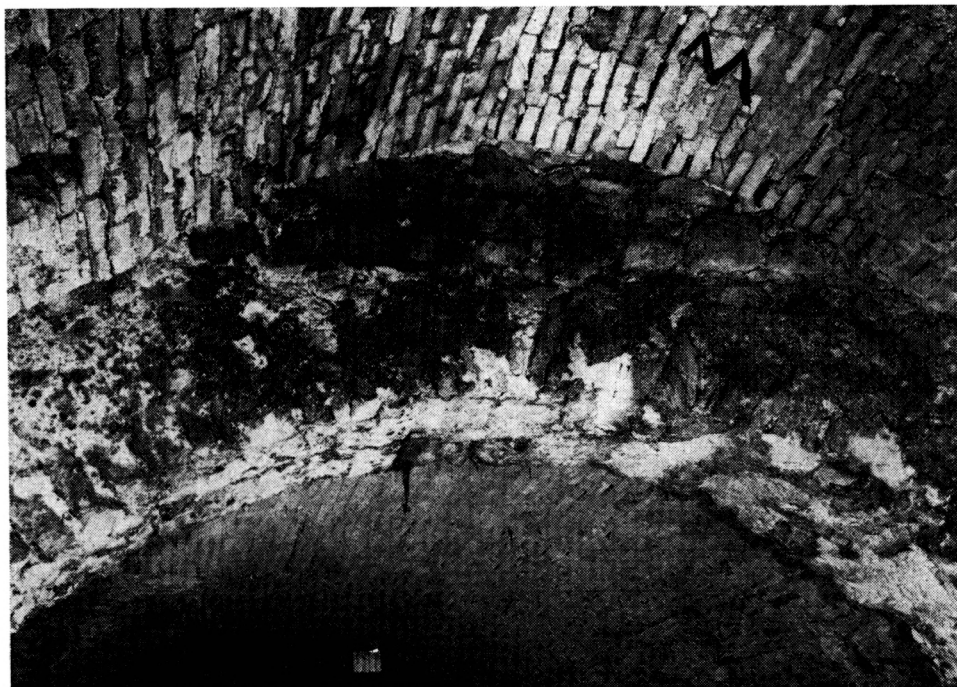
Obr. 5. Kamenný podklenutý pás v spodnom podlaží objektu Nálepková 16, ktorý nesie priečku horného podlažia. Nad vrcholom oblúka je viditeľná pôvodná úroveň podlahy horného podlažia. Klenba je ranorenesančná. Foto: J. Schramek.

múr zachované nie sú pravdepodobne preto, že východný múr bol perforovaný schodišťami a otvormi, preto ľahko podľahol deštrukcii a zmenám komunikačného systému; a južný múr prešiel radikálnymi prestavbami (uličná fasáda). Úroveň podlahy druhého podlažia je zreteľne viditeľná nad podklenutým kamenným pásom (obr. 5). Hrúbka tohto pásu — 80 cm a obvodových múrov — 1 m indikovala už v počiatočných fázach výskumu nadstavbu dvoch podlaží. Túto hypotézu potvrdila sondáž v treťom podlaží objektu — na jeho západnom múre. Odkryli sme špáru po podložnej doske pod trámy stropu, tri pôvodné okenné otvory do ulice (1), jeden okenný otvor v pôvodnej polohe, ale v 15. storočí upravený. Otvory v prednej miestnosti<sup>4</sup> boli zamurované ešte v mladšom stredoveku, otvor v žadnej miestnosti fungoval po úprave až do renesancie. V dvoch horných podlažiach predpokladáme okná prechodného typu B (obr. 6), ktoré mali kamenné šambrány osadené za lícom fasády. Typu A v Bratislave

- 5 Steinernes Entlastungsgewölbe im unteren Geschoß des Objekts in Nálepkova-Straße Nr. 16, das die Trennwand im Obergeschoß trägt. Über dem Bogenscheitel ist das ursprüngliche Fuß Bodenniveau des Obergeschosses zu sehen. Das Gewölbe ist frührenaissance. Photo: J. Schramek.

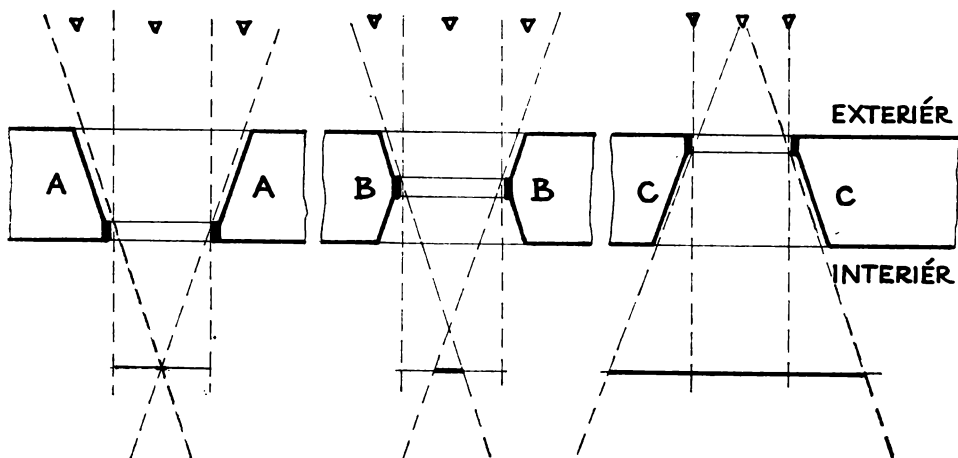
Obr. 6. Vývoj princípu presvetľovania interiéru architektonizovanými okennými otvormi (s kamennými šambránami) v stredoveku. Koncentrácia (A), malý rozptyl (B) a rozptyl (C) svetelných lúčov v interiéru. Kresba: autorka.

zodpovedá obdobie do polovice 13. storočia (jediný nález na Wolkrovej 4—6: Melicherčík 1985); typu B druhá polovica 13. a prvá polovica 14. storočia; typ C sa začína používať v druhej polovici, resp. od konca 14. storočia. Nielen okná, ale celý objekt považujeme za prejav prechodného obdobia medzi románskym a gotickým slohom v Bratislave.

- 6 Entwicklung des Prinzips der Interieurbeleuchtung durch architektonisierte Fensteröffnungen (mit Steinfutter) im Mittelalter. Konzentrierung (A), Kleine Erstreuung (B) und Erstreuung (C) der Lichtstrahlen im Interieur. Zeichnung: Autorin.

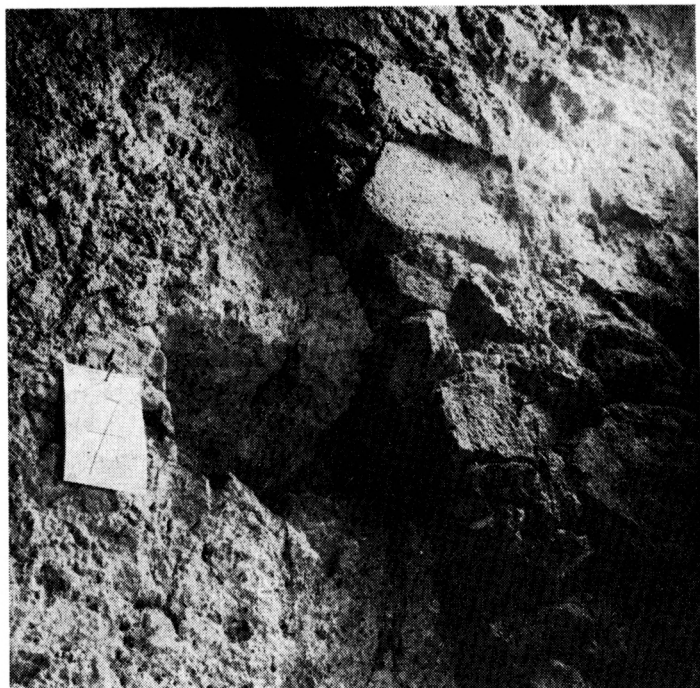
**Obr. 8. Prepoštská 11 —  
kamenný podklenutý pás  
spodného podlažia objek-  
tu, druhotne podmurova-  
ný v prvej tretine 15. sto-  
ročia. Foto: V. Kamenic-  
ká.**

- 8 Prepoštská-Straße Nr. 11 — steinernes Entlastungsgewölbe des unteren Objektgeschosses, in dem ersten Drittel des 15. Jahrhunderts sekundär untermauert. Photo: V. Kamenická.

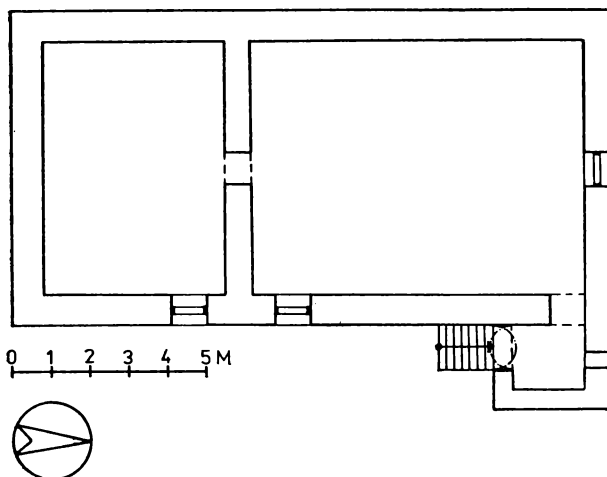
Obr. 10. Prepoštská 11 — rekonštrukcia oboch podlaží objektu z konca 13. storočia. Okno v severnom múre druhého podlažia je rekonštruované hypoteticky. Rekonštrukcia: autorka.

Miera zachovania objektu z konca 13. storočia po vyhodnotení výskumu — v prvom podlaží kompletne, v druhom podlaží čiastočne — umožňuje pomerne presnú rekonštrukciu pôdorysu podlaží a celkovej hmoty pôvodnej stavby. (Pozri obr. č. 10, 11, 12.)

- 10 Prepoštská-Straße Nr. 11 — Rekonstruktion beider Geschosse des Objekts aus dem Ende des 13. Jahrhunderts. Das Fenster in der Nordwand des zweiten Geschosses ist hypothetisch rekonstruiert. Rekonstruktion: Autorin.

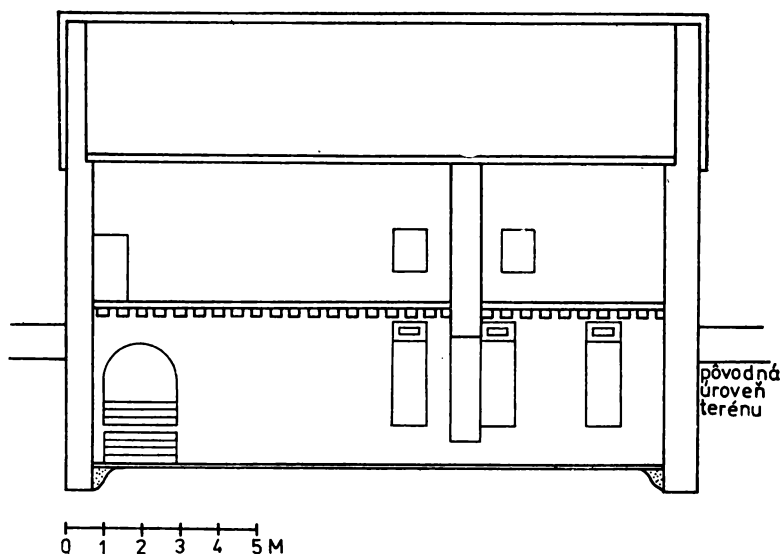
Obr. 11. Prepoštská 11 — rekonstrukce výšky objektu — pozdížný rez. Rekonstrukce: autorka.

- 11 Prepoštská-Straße Nr. 11 — Rekonstruktion der Objekthöhe — Längsschnitt. Rekonstruktion: Autorin.
- 12 Prepoštská-Straße Nr. 11 — Rekonstruktion des Objektanblicks im Bezug auf die Stadtmauer. Rekonstruktion: Autorin.

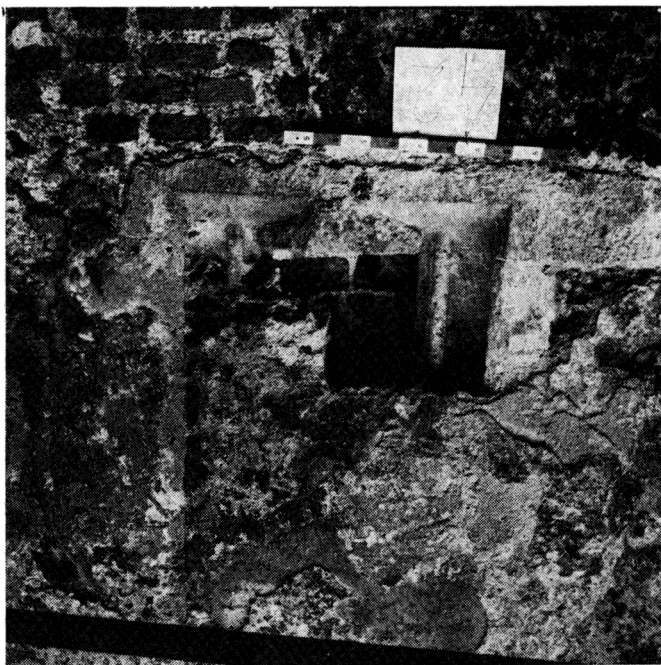
Obr. 13. Prepoštská 11 — kamenná šambrána okienka s konzolou v parapete, ktoré presvetľovalo vstupnú predsieň druhého podlažia. Šambrána je z 1. tretiny 13. storočia. Foto: V. Kamenická.

- 13 Prepoštská-Straße Nr. 11 — Steinfutter eines Fensters mit Kragstein im Parapett, das den Eingangsflur des zweiten Geschosses beleuchtete. Das Fenstergewände stammt aus dem ersten Drittel des 15. Jahrhunderts. Photo: V. Kamenická.
