## Rotunda v Šiveticích (okr. Rožňava)

*Archaeologia historica*. 1991, vol. 16, iss. [1], pp. 271-276

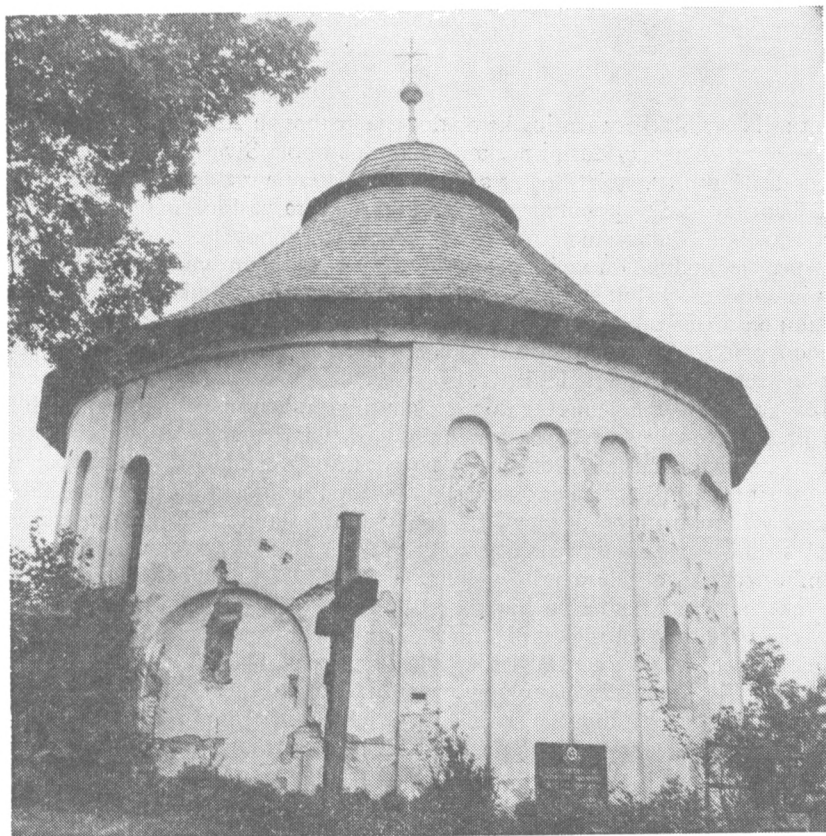
Obr. 1. Kostel sv. Markéty v Šivetících (foto M. Radové z r. 1979).

Bylo možno si všimnout v souvislosti s jeho umístěním v hladké ploše vstupní stěny pravidelného rozmístění slepých arkád členících, původně jen s výjimkou okolí portálu, celé válcové tělo stavby. Je třeba dodat, že rytmus arkád vykazuje v nepoškozených úsecích takovou pravidelnou rozteč lezén, která rozpočítána na celý kruh by dávala 32 lezén což je počet — čtyřnásobek osmi, který lze při zakládání snadno vynést a vytyčit. Přitom pět arkád odpadá na plochu se vstupním portálem.

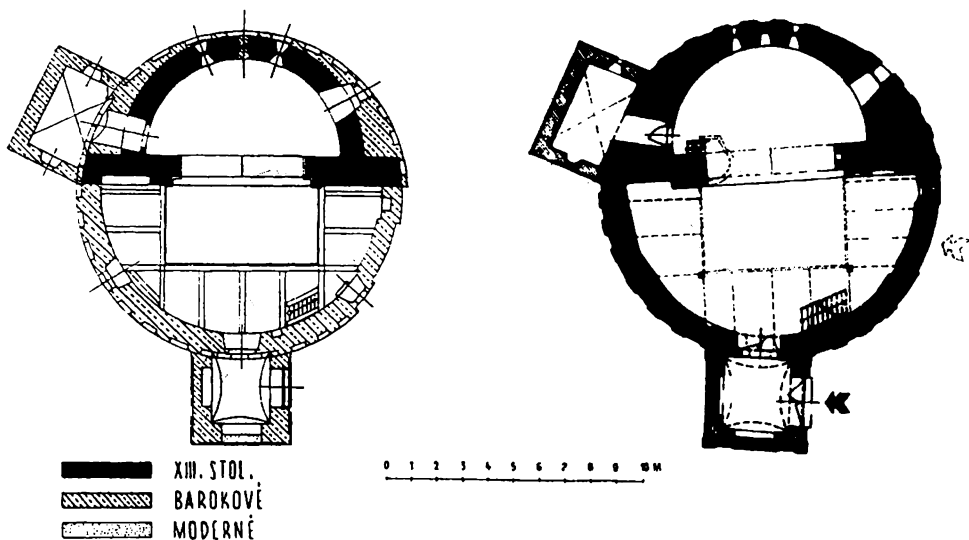
Obr. 2. Půdorys rotundy v Šivetíciach podle V. Mencla a půdorys z archivu katedry teorie a dějin architektury SVŠT v Bratislave z r. 1977.

Rotunda sv. Markéty Antiošské obklopená kruhovou zdí hřbitova stojí na vyvýšeném místě archeologicky dosud nezkoumaném nad obcí Šivetice v Gemeri na Slovensku. Již od začátku 20. století je pro své gotické nástěnné malby předmětem odborného zájmu. Teprve později upoutala také její architektura zaslouženou pozornost. Neobvyklost stavebního utváření této rotundy prostého kruhového půdorysu je dána rozporem mezi jednoduchým vnějškem a prostorově členěným vnitřkem. Hlavní prostor kostela je oddělen svíslou stěnou s hrotitým triumfálním obloukem v místech za polovicí kruhu od menší půlkruhové apsidy. Obě prostorové části jsou klenuté. Loď vysoko nasazenou přibližně polokopulí a apsida nižší polokopulí. Poloměr půdorysu apsidy je jednou třetinou průměru lodi.

Tak jako slohově nejednotné dílo ji zachytil v půdorysu V. Mencl posledně v roce 1956.<sup>1</sup> Jinak, jako dispozici z románské doby, ji pojala maďarská odborná literatura.<sup>2</sup> V Súpisu pamiatok z roku 1965 byl podán v textu Menclův stavební vývoj rotundy. Apsida s triumfálním obloukem jsou jako zbytky z jednolodního románského kostela začleněny v barokní době do nově zřízené kruhové stavby, doplněné o sakristii a na západní straně o vstupní předsíň před portálem. Půdorys s vyznačením Menclova stavebního vývoje se nalézá ještě v knize z roku 1978, Dvořáková, Krása, Stejskal, Středověká nástěnná malba na Slovensku.

Dosavadním popisům rotundy v Šivetících chybí zjištění, které může být patrné těm kdo navštíví její půdní prostor nad apsidou přístupným otvorem ve zdi s triumfálním obloukem. Nad klenbou apsidy odlučuje se totiž z původní nadezdívky souvislý, byť místy o uvolněné cihly ubraný, výběh klenby nepochybně kopule. Její úlohou mělo být celkové uzavření válcového prostoru jednotnou klenbou. Na výběhy klenby jednu cihlu tlusté (29–31 cm) patrně nad nižší klenbou apsidy navazuje více než čtvrtkulová dosavadní klenba lodi rovněž o tloušťce jedné cihly. Mimo toto zjištění je patrné, že stěna s triumfálním obloukem je do prostoru rotundy vložena a v půdním prostoru není patrné její zavázání do obvodového zdiva. Horní ukončení této stěny je utvářeno tak, aby podporovalo čelo přibližně čtvrtkulové klenby nad lodí.

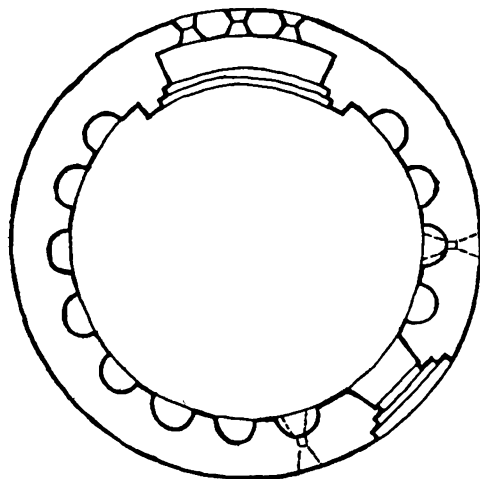
Obr. 3. Půdorys rotundy v Bini (překresleno podle materiálu SÚPSOP).

Rotundu v Šivetících lze přiřadit k menší, rovněž cihelné rotundě v Bíni, s níž je téhož, poměrně starého původu. Malířská výzdoba rotundy v Bíni je kladena na začátek 12. století. Tato rotunda má oltářní část, právě tak jako rotunda v Šivetících zevně

naprosto potlačenu a poznatelnou toliko trojicí blízko sebe umístěných úzkých oken. Ve vnitřku se však v Bíni zachovala široká, ale mělká oltářní nika, do níž trojice oken ústí. Nika je rámována příločkami s pravouhlými úskoky a půlkruhovým obloukem v nadpraží. Poskytuje představu o podobném možném řešení v Šivetících.

Vnitřní stěna rotundy v Bíni je členěna půlkruhovými nikami provedenými v tloušťce zdi. Počet těchto nik i jejich rozdělení portálem na čtyři na jedné straně a osm na straně druhé odpovídá zasvěcení kostelíka dvanácti apoštolům. Motiv nik v Bíni právě tak jako motiv plochých slepých arkád na plášti rotundy v Šivetících připomíná být vzdáleně monumentální a jistě imponující rotundu v Zadaru v Dalmácii založenou biskupem Donátem během 9. století, s trojicí apsid těsně vedle sebe odpovídající jejímu původnímu zasvěcení svaté Trojici.

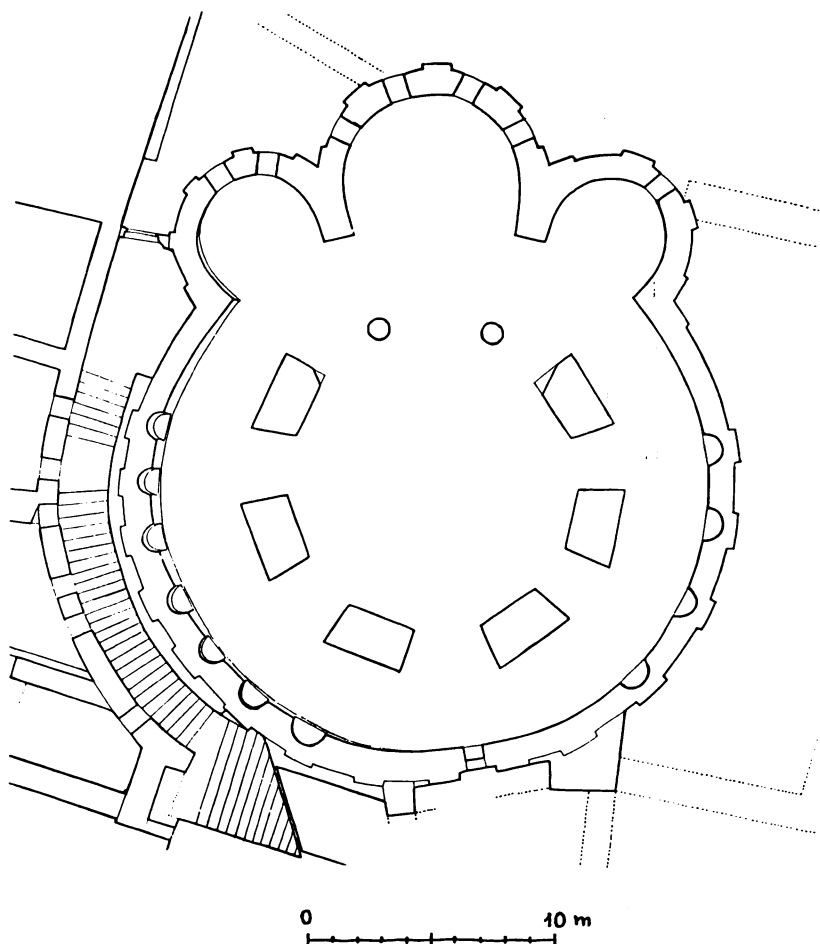
Obr. 4. Půdorys přízemí rotundy v Zadaru (podle výsledku průzkumu z r. 1995 — P. Vežič, Crkva sv. Trojstva v Zadaru, Zagreb 1995, str. 41).

Zur Andeutung der Provenienz von Rotunden in Šivetice und in Biňa wird in dieser Arbeit auf die Dreifaltigkeitsrotunde mit drei Apsiden in Zadar aus dem 9. Jahrhundert hingewiesen, die einen zweifachen Durchmesser der Šiveticer Rotunde besitzt.

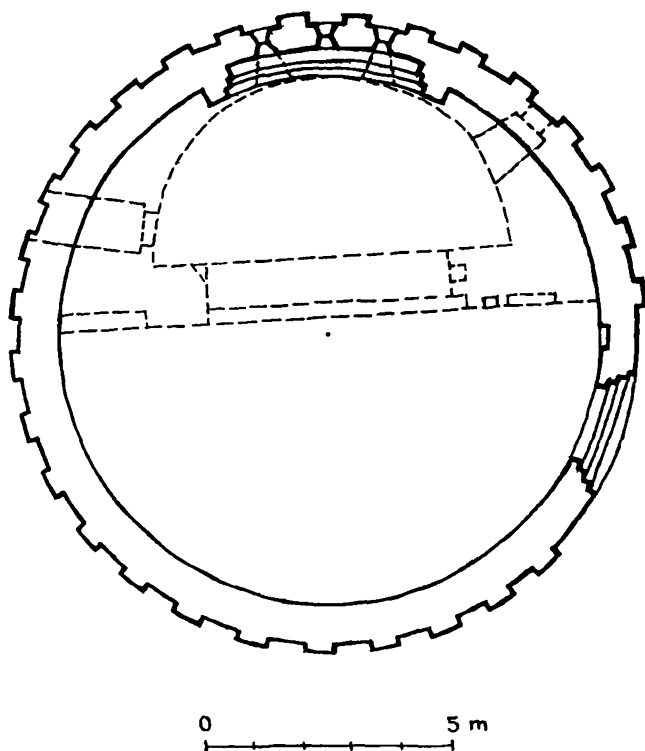
Obr. 5. Ideální rekonstrukce původní koncepce půdorysu rotundy v Šivetících (M. Rađová).

prostoru, kdyby tato rotunda byla již při svém vzniku rozdělena stěnou na menší půlkruhovou apsidu a větší, víc než půlkruhovou loď. Řešení, jehož výsledkem je dnešní půdorys je sice středověké, ale nepůvodní, dodatečné, ne-li nouzové.

Z hodnocení původní, dnes porušené koncepce monumentální rotundy v Šivetících vyplývá značná náročnost i významnost jejího stavebníka a rozhled jeho stavitele po stavbách jižněji položených kulturních oblastí. Poznání původní koncepce rotundy dovoluje rovněž posunout hlouběji do minulosti dobu jejího založení. Proti první polovici 13. století staví se charakter arkád na plochých lesénách, které jsou zcela jiné než arkády cihelných jednolodních kostelíků, jako např. Čierny Brod (Hegy) nebo Nová Dedinka (okr. Bratislava) z první poloviny 13. století.
