K počiatkom budovania dedinských kostolov s kvadratickým presbytériom na juhovýchodnom Slovensku : výsledky výskumu reformovaného kostola v Pederi (okres Košice-okolie)

Archaeologia historica. 2022, vol. 47, iss. 1, pp. 187-196

K POČIATKOM BUDOVANIA DEDINSKÝCH KOSTOLOV S KVADRATICKÝM PRESBYTÉRIOM NA JUHOVÝCHODNOM SLOVENSKU – VÝSLEDKY VÝSKUMU REFORMOVANÉHO KOSTOLA V PEDERI (OKRES KOŠICE-OKOLIE)

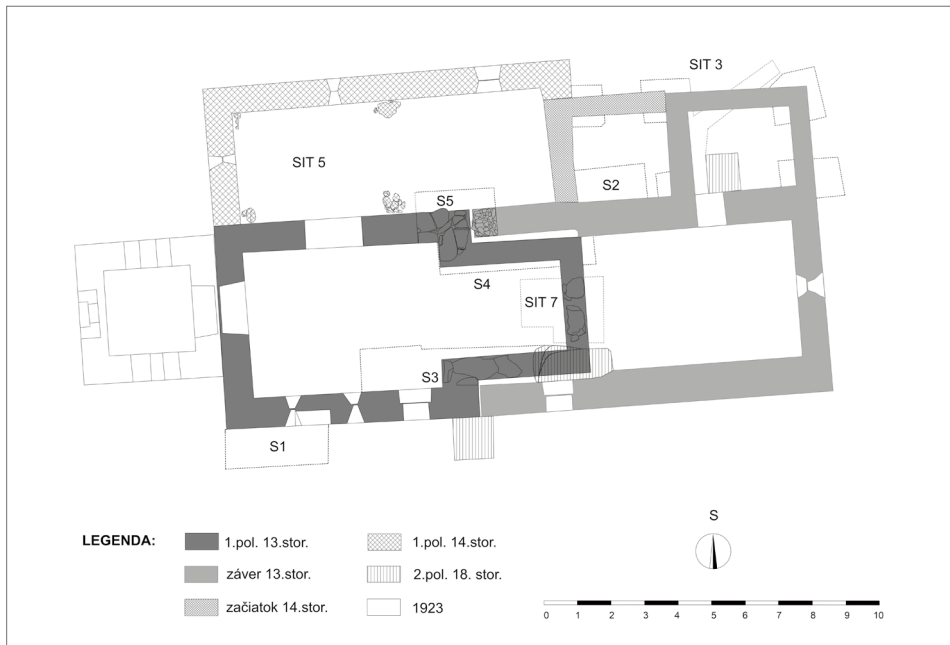
Obr. 9. Peder, etapizácia stavebného vývoja kostola z hľadiska archeológie. Autor P. Tajkov.

Abb. 9. Peder, Etappisierung der baulichen Entwicklung der Kirche aus archäologischer Sicht. Autor P. Tajkov.
